仏像構造線破砕帯分布地域における斜面変状調査の事例

東邦地水(株) ○今村泰基 寺地啓人

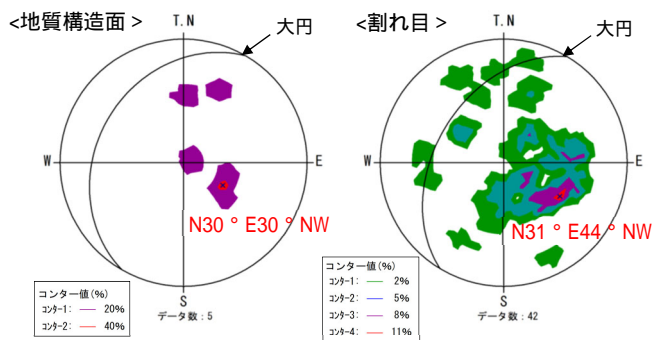
図-2 コンター図(地質構造面, 割れ目)

- ・分布する地質はチャート、珪質泥岩主体であり、一部緑色岩が分布する。
- ・チャートや珪質泥岩は破砕の程度は弱く硬質な部分も残存するが、緑色岩は破砕の程度が強く、一部粘土状コアとなり、分布地質により破砕の程度が異なる。
- ・地質構造のピークはN30° E30° NW、割れ目のピークはN31° E44° NWであり、のり面に対して受け盤構造である(図-2)。
- ・累積割れ目は単調に増加する傾向が認められ、開口割れ目は認められない(図-3)。
- ・地下水位観測では降雨に伴う水位の上昇が確認された。

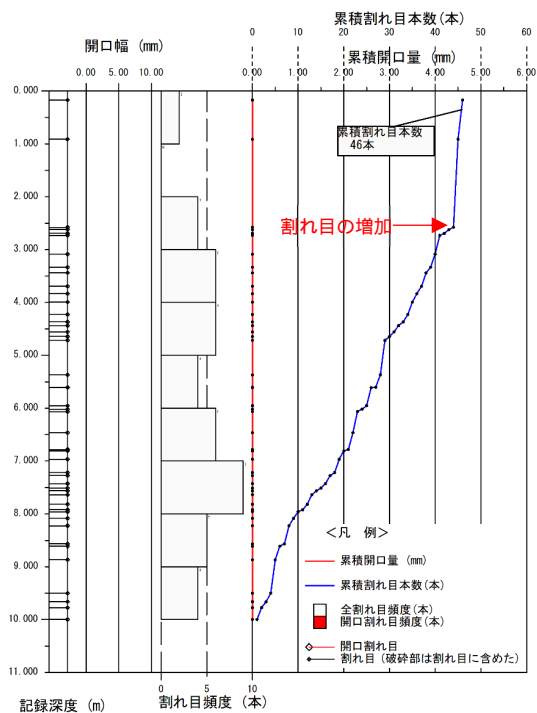
図-3 累積割れ目, 累積開口量グラフ

深度 2.5m で無構造的破砕が確認され、累積割れ目に増加が認められた。以上より、斜面変状は破砕部を弱部として発生した初生すべりと推測し、対象のり面における地質推定断面図(図-4)を作成した。変状が発生した要因として以下が考えられる。

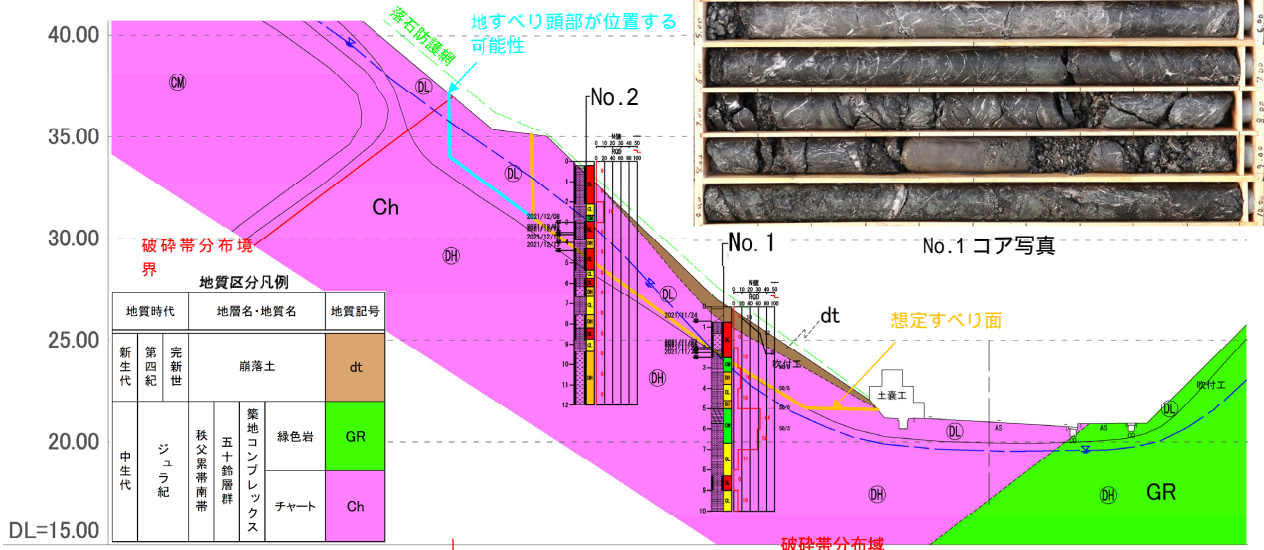
図-4 地質推定断面図, 調査地点コア写真

- ・仏像構造線破砕帯の分布域であり、不安定化しやすい。
- ・切土による応力開放により、ゆるみ域が拡大するとともに、風化進行を助長し、地山強度が低下した。
- ・まとまった降雨に対し、地下水位が上昇しやすい水理構造を有する。

・大雨に伴う地下水位(間隙水圧)の上昇により, 不安定化し滑動した。
