中部ミニフォーラム優秀論文

富士山富士宮口の 落石発生源の状況

静岡県 佐野貴洋
静岡県 飯田 温
静岡県富士土木事務所 西谷 誠
富士設計株式会社 本多美仁
▶ 応用地質株式会社 岡野 肇
応用地質株式会社 本多 豊
応用地質株式会社 増田三男
▶ 発表者

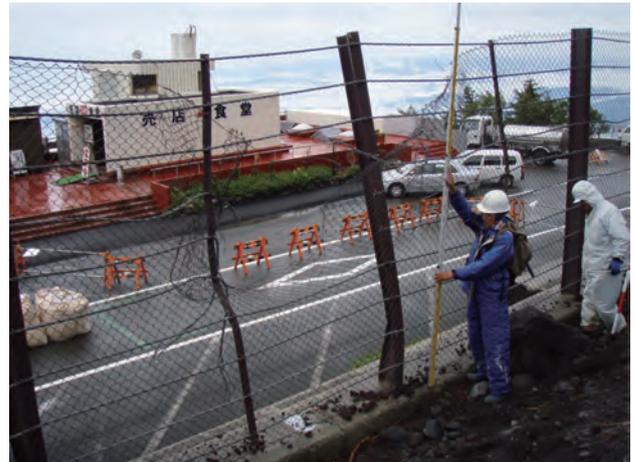
落石により破損した落石防護柵は富士山富士宮口駐車場の背後にあり、標高2,378mの駐車場およびレストハウスを落石から防止するために施工されていた。落石防護柵の吸収エネルギーは52kJ/mであり、今回発生した落石エネルギーに対して非常に小さなものであったため、落石防護柵の末端支柱の中間支柱は落石の衝撃によりねじられ、下方へ50cm程度倒れこんでいた(写真-1参照)。

写真-1 破損した落石防護柵を斜面上方より撮影

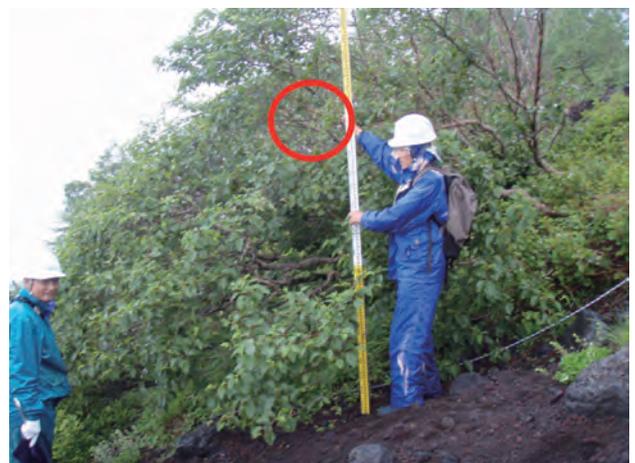
標高2,378mの富士山富士宮口駐車場周辺は森林限界付近に位置し、カラマツ、ミヤマナギ、タカネニガナ等の高山植物が繁茂している。落石被災箇所の富士山南東斜面には1707年の宝永噴火により噴出されたスコリア堆積物の上を高山植物が覆っている。今回の落石により、これらの高山植物の枝がへし折られたり、押し潰された衝突痕が認められた(写真-2参照)。衝突痕の間隔は水平方向に約20m程度あり、折れた枝の位置から落石は地面より2m程度の高さを跳躍しながら落下していったことが明らかとなった。

写真-2 標高2,400mの高さ2mの枝の折れた跡

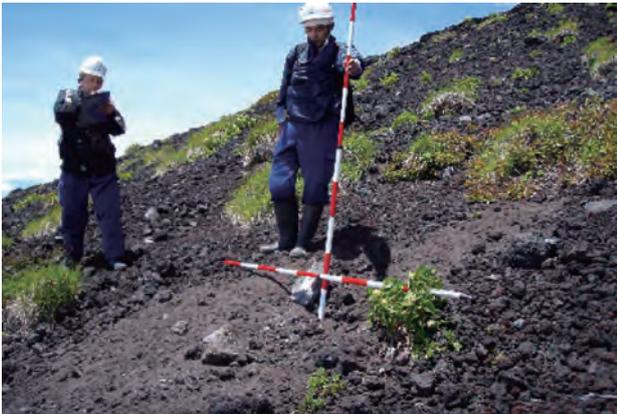
踏査の結果、スコリア堆積物上に残された落石の衝突痕の形状は、斜面上方に要のある扇形の形状をなし(写真-3参照)、平均的な大きさは、長さ2m、幅2m、深さ0.3mであることがわかった。また、斜面に点在する玄武岩溶岩の露頭の表面やスコリア堆積物上に点在する長径50～60cm程度の転石にも落石の衝突痕が残されていた。露岩や転石表面には衝突により細かく砕けた跡が白い粉末状となって認められた(写真-4)。

写真-3 標高 2,510m のスコリア堆積物上の衝突痕

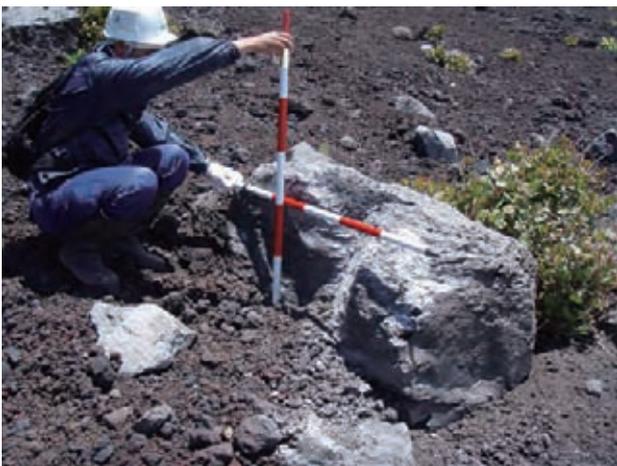
写真-4 標高 2,500m 付近の転石表面の衝突痕

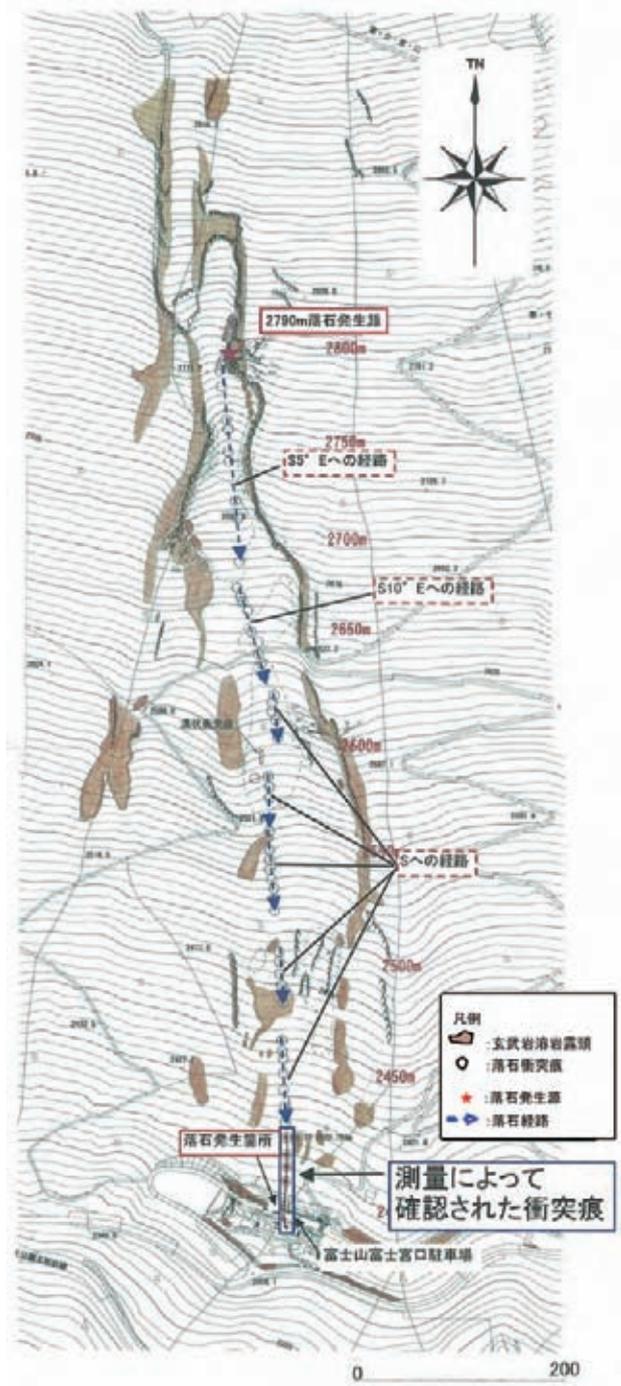
400mの斜面上を落下してきたことがうかがえる。落石は、標高2,790mから2,675mまではS5°Eへ、標高2,675mから2,625mまではS10°Eへ向きを変えている。この区間では沢地形の底部に沿って落石が転がっていったことを示している。落石は標高2,550m周辺から向きを変え、落石箇所まではほぼS向きへ転がっている。落石は沢地形の右岸側の尾根を掠めるように落下しており、所々で露岩上にも痕跡を残している。標高2,470mの露岩上の衝突痕から2,450mの区間の衝突痕の間隔は前後の衝突痕の間隔約20mに対し、50mと大きく、露岩との衝突により、落石の跳躍距離が大きくなったことが推定される。

図-3 落石衝突痕の経路平面図

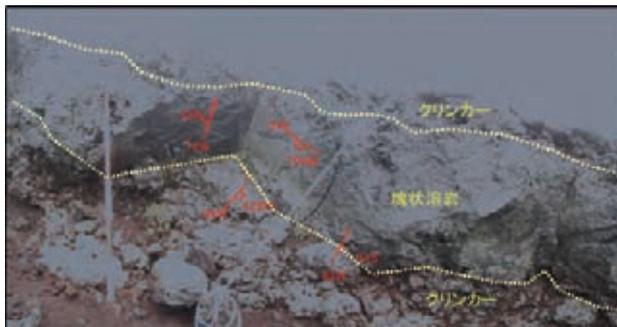
スコリア堆積物の表層に認められた落石の衝突痕は標高2,790m付近で斜面上方に連続しなくなり、側方のガリ状地形の左岸側に露岩上の傷痕として連続する。この傷痕の延長上に岩塊が抜け落ちたような玄武岩溶岩の露岩が認められ、落石の大きさとほぼ同じ規模であることから、この位置を落石の発生源と特定した(写真-5参照)。発生源は、沢中心からの比高15mにある高さ約2mの崖地形上端部に位置し、厚さ約1mの玄武岩溶岩流の岩石露頭からなる。露頭は厚さ60cmの灰色塊状溶岩の上下に厚さ20cm程度の赤褐色のクリンカーが発達する溶岩流のユニットからなり、層理面(灰色溶岩とクリンカーの境界面)は斜面の傾斜と平行に下方へ20°～30°で傾斜している。また、溶岩の層理面と直交する方向に約1mの間隔で節理面が発達している。節理面は所々開口し、多数の岩塊が露頭から剥落して、崖下に堆積していた。

なお、落石発生源周辺では、広範囲に露岩からなる崖が露出しているのが確認された。その中には多くの不安定岩塊が認められた。崖下にも多量の転石群が認められたが、下半分がスコリア堆積物に埋もれた形で静止していた。そのため、落石が発生するとしても、今回のように駐車場まで到達する可能性は小さいと考えられる。

写真-5 落石発生源の状況

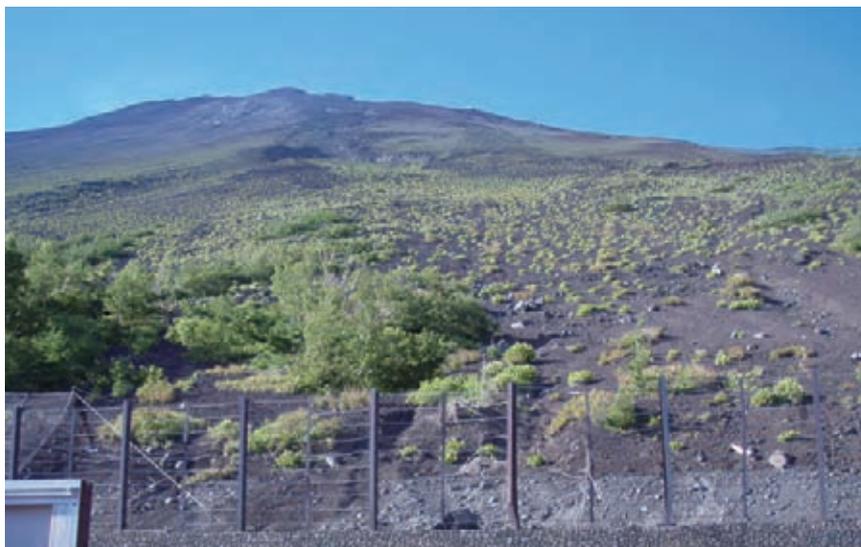
崖に露出する岩石は、発生源周辺では、1ユニットの溶岩の厚さが1m前後の溶岩流である。溶岩の上・下面にはクリンカーを伴い、クリンカーに挟まれた部分は塊状・硬質であるが、発泡しており空隙が多い。割れ目は、溶岩の層理面に直交する方向のものがおおむね1m間隔に見られる。また、崖面にほぼ平行な割れ目も見られた。このような割れ目により、1m角程度の大きさと分離した岩塊が崖下に多量に堆積していた。これらの観察結果から、急崖に発達する溶岩の層理面、層理面に直交する割れ目、崖面に平行な割れ目が落石発生の素因となっていると考えられる。
