特別
寄稿

岐阜県の災害事例から学ぶこと

岐阜大学

八嶋 厚・沢田和秀

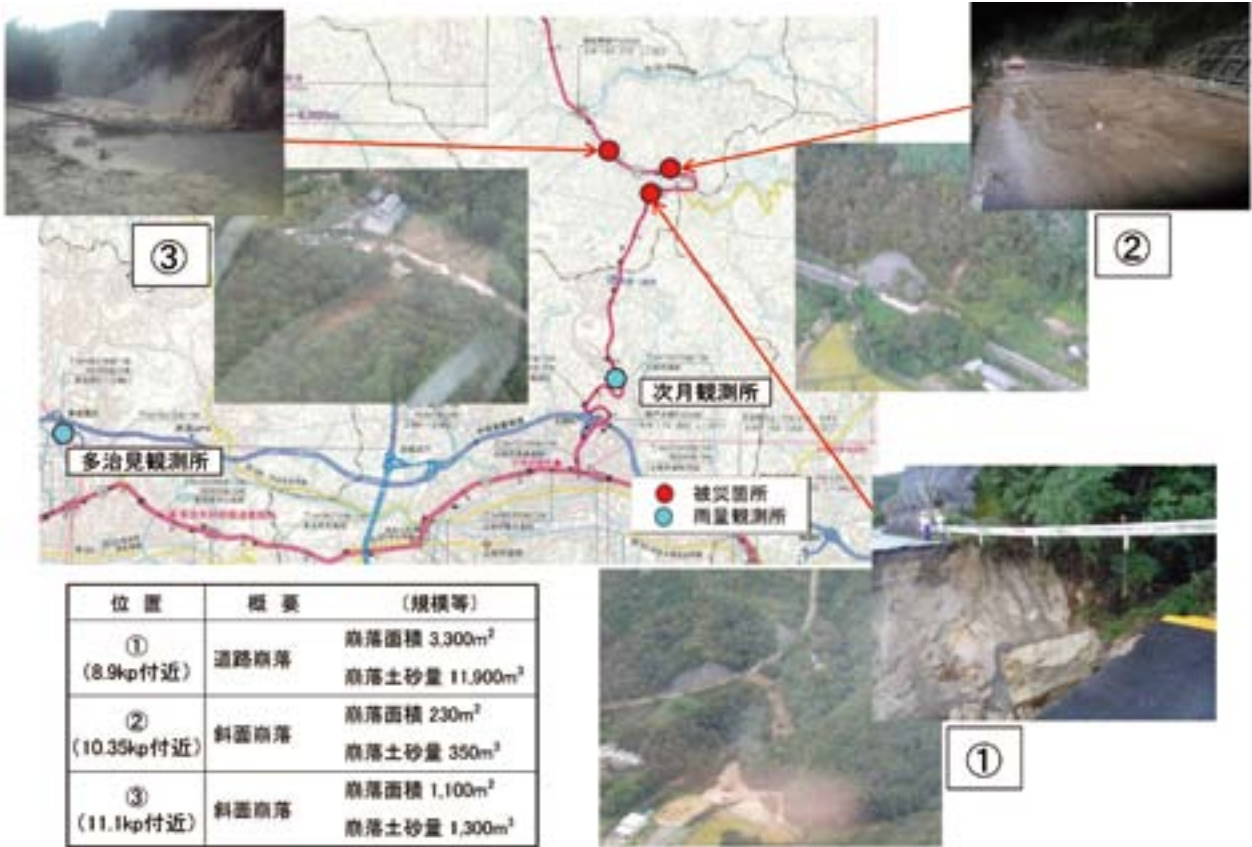
図-2.3 被災箇所の概要 (国土交通省中部地方整備局多治見砂防国道事務所提供)

雨量観測点多治見において時間最大雨量75mmを経験後、連続雨量が300mmを超えた時点で斜面崩壊が発生している。国道21号においては、雨量観測点次月において連続雨量が200mmを超えたあたりで自然斜面が崩壊し、その崩壊土砂が道路上に流出している。また最大連続雨量257mmを観測した後に道路本体盛土の崩壊が確認された。国道21号次月の被災位置図を図-2.2に示す。また、被害写真(平成23年9月20日撮影)を位置図とともに図-2.3に示す。

本稿では、図-2.2および図-2.3に示す国道21号次月の2箇所自然斜面崩壊について詳しく検討する。図-2.4に10.35kpと11.1kpの縦断面図を示す。この図および現地踏査の結果より、崩壊の素因として以下が考えられる。

- ・崩壊地付近には、花崗岩の強風化部が形成されており、さらに上方の斜面から供給されたマサ土がそれを被覆している状況にあった。
- ・当該斜面は、不明瞭な沢地形を呈しており、崩壊の発生した冠頭部が**0次谷**となっていた。また、マサ土や花崗岩強風化部が周囲よりも厚く分布していた。

したがって、同様の災害を未然に防ぐためには、次のような項目に着目して微地形判読を実施することが重要であることがわかった。

- ①崩壊の前線となる遷急線の位置
- ②0次谷や小規模な集水地形などの水の集まりやすい箇所
- ③のり面や遷急線と②の位置関係

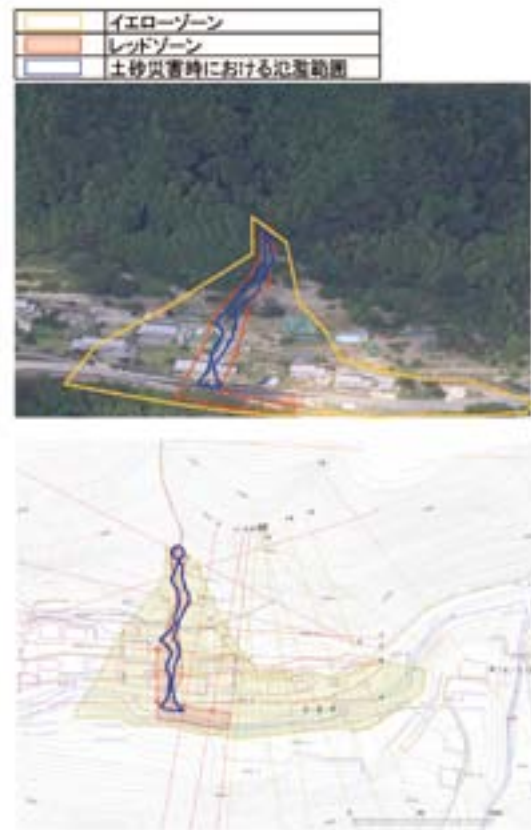
図-3.3 基礎調査による予測範囲と実際の土石流氾濫範囲(上ノ谷)

図-3.3および図-3.4に、基礎調査によるレッドゾーンおよびイエローゾーンの算出範囲と実際の土石流氾濫範囲(青線)を重ね合わせて表示した。各図で、上図は斜め上空からの航空写真にゾーンを重ね合わせたもの、下図は砂防基盤図を用いた調査票に実際の土石流氾濫範囲を重ねたもので、青線が氾濫範囲である。岐阜県砂防課は、図-3.3に示す土石流について、状況調査結果として以下のように報告している。【土石流は、地形勾配が急峻であることから、大半が堆積せずに現況流路に沿って流下している。土砂の氾濫開始始点は、谷の出口で放棄された耕作地と溪岸の高低差のないところとなっている。土石流の流下方向は、現況の谷に沿って流下している。】

また、基礎調査の結果と比較して、以下のようにまとめている。【地形勾配が急峻であることから、広範囲な堆砂は見られず、溪岸部に少量の堆積が見られる。市道から県道までの区間は、急勾配の三面張り水路となっているため、土砂は堆積せずに牧田川まで一気に流下している。したがって、流下した土石流の流出範囲は、基礎調査におけるレッドゾーンと一致していると言える。氾濫開始地点について、土砂災害時では、谷の出口より土砂の氾濫痕跡が確認できることから、妥当と言える。流下方向についても、土砂災害では、現況の谷に沿って流下していることから、妥当と言える。】以上のように、条件がそろえば、砂防基盤図を用いた基礎調査の結果と実際の土石流の流下領域が合致することがわかった。

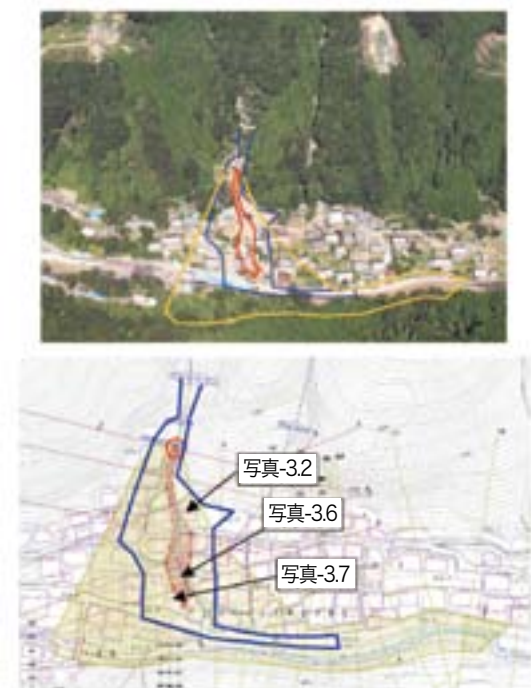
図-3.4 基礎調査による予測範囲と実際の土石流氾濫範囲(滝根谷)

同日の報告に、岐阜県砂防課は、図-3.4に示す別箇所の土石流について、災害状況調査により、以下のようにまとめている。【今回の土砂流出による施設の倒壊被災は、流出規模に比して少ない印象を受ける。これは、上流の砂防堰堤(H10災関緊急砂防)の設置により、巨礫(D95～D70クラス)が保全区域まで流下せず、砂防堰堤堆砂域で捕捉または停止したためと考えられる。無施設であったら、巨礫が直接家屋に衝突する可能性が高いため、被害は拡大していたと推定できる。したがって、保全区域(下流域)へ流出した礫は、比較的小粒径($\phi 5\sim 20\text{cm}$ 程度)であったと考えられるため、基礎調査のイエローゾーンに近い氾濫エリアな

また、基礎調査の結果と比較して、以下のように検証している。【イエローゾーンと今回の土砂氾濫範囲を重ね合わせると、氾濫基準点からの広がり(30°)および氾濫端部の挙動は、イエローゾーンと概ね一致する。下流域で裾が広がっていない点は、両側に家屋が建ち並び流出進路が拘束されたためと考えられる(写真-3.4参照)。したがって、土砂が流出(氾濫)する範囲は概ねイエローゾーン範囲内と考えて差し支えないことが検証された(イエローゾーンは地形条件(2°)のみから決定されるため、家屋等の構造物による阻害は一切考慮されていない)。左岸側でイエローゾーンから逸脱している氾濫範囲があるが、これは流出した土砂が家屋に衝突し、分散したため方向が変化したと考えられる。レッドゾーンと現地を比較すると、レッドゾーンが土石流エネルギーの高い範囲を示すという設定のとおり、レッドゾーン内に比較的巨礫が堆積していることが確認できる(写真-3.5)。

当該流域のレッドゾーンにかかる家屋は、3戸(木造)で、基準点に最も近い家屋が倒壊している(写真-3.2参照)。基礎調査によって得られた外力計算と照合すると、倒壊家屋(写真-3.2)は 73.9kN/m^2 ($h=1.0\text{m}$)、未倒壊家屋は、写真-3.6: 18.5kN/m^2 ($h=0.4\text{m}$)・写真-3.7: 17.9kN/m^2 ($h=0.4\text{m}$)となり、家屋に作用した力に大きな差異があることが確認できる。したがって、基礎調査の解析結果は、実際の被災状況を的確に表現できていると考えられる。(図-3.4下参照)】

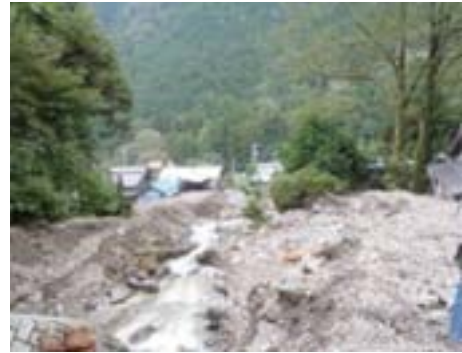
写真-3.1 氾濫開始点直下

たと推測できる。】写真-3.1は氾濫開始点直下の写真であるが、確かに流出土砂の粒径は小さい。流出土砂の中間位置(写真-3.2)および最下流部付近(写真-3.3)についても、土砂の粒径は大きくないことが確認できる。

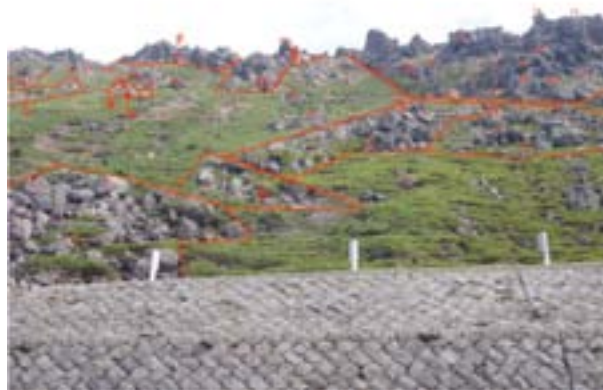
写真-3.8 多数の転石・浮き石

写真-3.8および写真-3.9で示すように、多数の転石・浮き石が存在し発生源となっている。通常、落石対策工の設計には、日本道路協会の落石対策便覧が用いられ、総検査対象数約130を計算したところ、最大の落石エネルギーは約20,000kJになった。しかし、そのように突出したエネルギーを持つ落石は少なく、図-3.6のように5,000kJのエネルギーに対応できる防護工を作れば、90%以上の落石に対応できることがわかった。ここで、写真-3.8および写真-3.9を見てもわかるように、対象箇所は高標高な上に、地形、地質条件が特殊(傾斜の緩い岩塊層やハイマツで覆われている)であることから、落石対策便覧で用いる簡便式によって得られる落石エネルギーと異なる可能性がある。したがって、別途数値シミュレーションによって落石エネルギーを算出することになった。

3.9に示したように、個々の岩塊に番号を付け、それぞれの岩塊から岩径の異なる落石が発生したときの落下経路と到達地点を数値解析によって予測した。一例として、種々の岩径の転石が斜面上に設定された解析モデルの外観を図-3.8に示す。このように、現地調査で判明した落下する危険性のある岩塊について、シミュレーションを行い、道路上に落下する場所・落石の経路と大きさから、防護工の設置場所と大きさおよび必要とするエネルギー吸収能を決定し、設計用のデータとする。図-3.9は、ある程度まとまった岩塊が存在する箇所からの落石を想定したケースを同時に表示した結果である。この結果から、落石対策便覧によって設定された5,000kJの耐力は安全率を見込んだ上での設定とすることができるとがわかり、なおかつ、防護工の設置場所および形状を確定することができた。シミュレーションの結果から、適正な箇所に適正な防護工を設置することが提案できた。これは、詳細な現地調査を行ったことと、その調査結果を活かすことのできる詳細地形図を使った数値シミュレーションによって得られた成果である。
