三重県の災害事例

～平成23年台風12号災害～

三重大学大学院生物資源学研究所
酒井 俊典

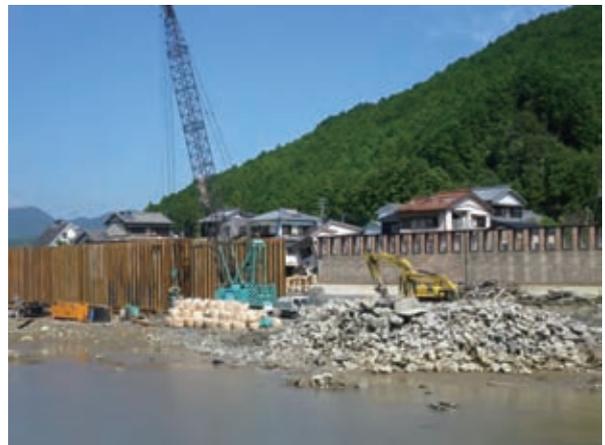
調査は図-6、図-7に示す浅里、高岡、神内で行った。調査地点付近の地質は、新第三紀中新世の火成岩である熊野酸性岩類に属する花崗斑岩を基盤としている。浅里、高岡では、今回の大雨による河川の氾濫により甚大な被害が発生し、浅里では熊野川の増水・氾濫により家屋の1階屋根付近まで水位が上昇し、家屋の浸水や農地の冠水などの大きな被害が見られた。また、高岡では相野谷川の輪中堤が決壊し輪中堤内の家屋等に大きな被害が見られた(図-8)。土砂災害としては、浅里地区において家屋裏山で崩壊が発生し、家屋の倒壊等の被害が見られた(図-9)。また、大和田川

図-8 輪中堤の決壊状況と緊急対策

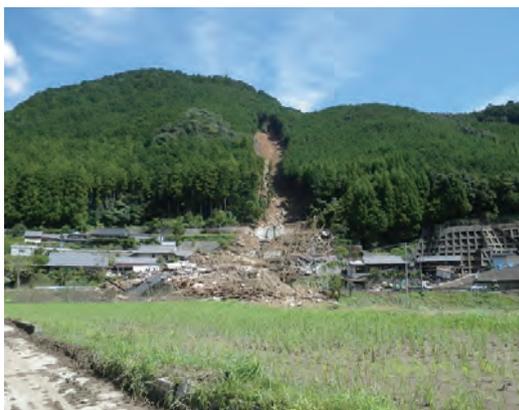
図-9 斜面の崩壊状況

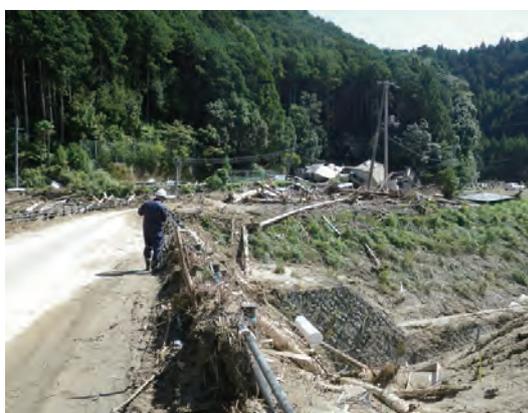
では上流2.5km付近から土石流が流下し、この土石流による橋梁部での河道閉塞によって周辺の家屋に被害が発生した(図-10)。神内では、図-11に示すように幅15m程度、延長100m程度の比較的浅い斜面崩壊が発生するとともに、その下部の道路のり面にも崩壊が見られた。また、対岸の斜面においては、幅50m程度の流れ盤方向の崩壊が表層付近で発生し、下流に土石が流下していた(図-12)。空中写真等も含め紀宝町周辺では谷筋沿いを中心に比較的の浅い崩壊が多数確認できた。

図-10 土石流による被害状況

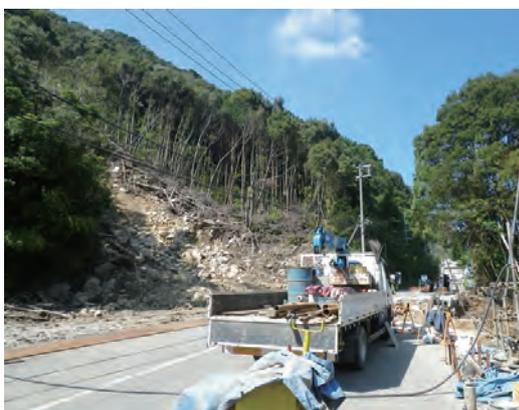
図-11 斜面の崩壊状況

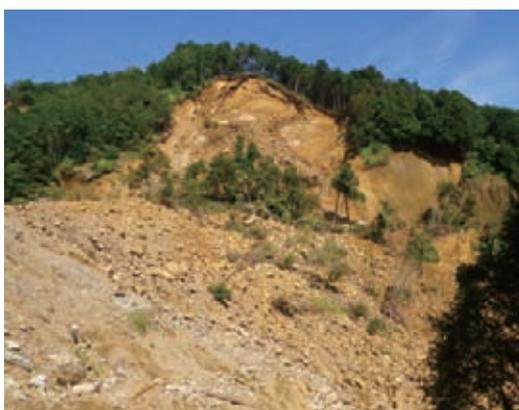
図-12 斜面の崩壊状況

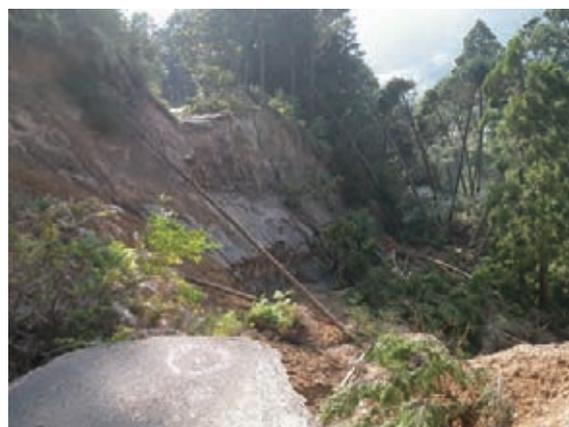
調査は図-13に示す阪本で行った。調査地点付近の地質は、新第三系中新統の熊野層に属する泥岩・シルト岩互層を基盤としている。本地点周辺では地すべりに対する対策が実施されており、調査時には一部の水抜きボーリング孔からの排水が見られた。林道沿いでは表層付近の崩壊が数カ所で見られるとともに、図-14に示すような林道および熊野古道を寸断する幅55m程度の比較的規模の大きな地すべり的な崩壊が発生し、崩壊側部では1m程度の滑落が見られた。この崩壊カ所の側部滑落崖に露頭する泥岩・シルト岩互層は風化し、層理面が開口するとともに層理面と直交する節理面も発達していた。

図-14 地すべり的な崩壊状況

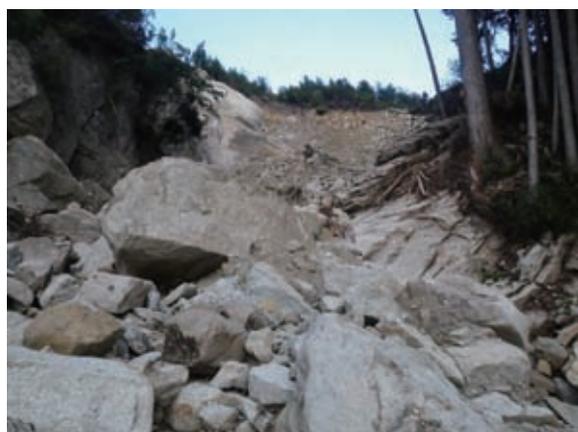
調査は図-15に示す寺谷で行った。調査地点付近の地質は、四万十帯の砂岩・泥岩互層を基盤としている。本地点付近では、図-16に示すように尾根付近からブロック崩壊的な崩壊が見られ、源頭部付近での岩塊の大きさは2mを越えるものも見られた。また、1m以上ある比較的大きな岩塊が桑谷川を流下していた(図-17)。崩壊面付近では砂岩が優勢であるものの、桑谷川を挟んだ右岸側では泥岩が確認できる。

図-16 源頭部付近の崩壊状

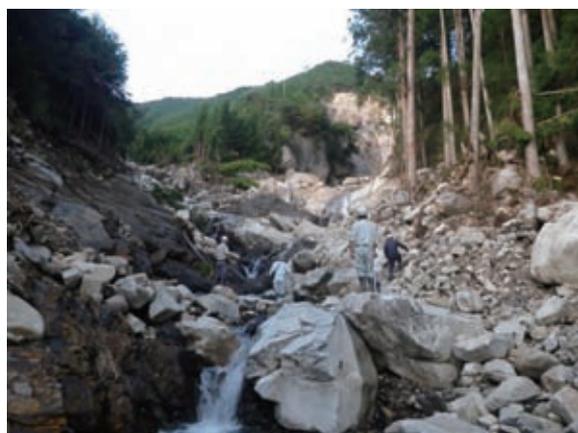
図-17 地質と崩壊状況

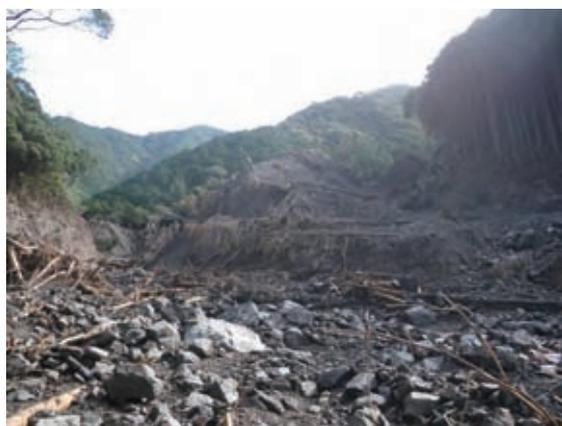
調査は図-18に示す鍛冶屋又で行った。調査地点付近の地質は、秩父帯との境界付近の四万十帯に属し砂岩・泥岩互層を基盤としている。本地点では大規模な崩壊により、源頭部付近においてこの崩壊に伴うと思われる高さ35m程度の崩壊土砂の堆積が見られ、その右岸側では土石流の流下によると思われる深さ10m以上の浸食谷が発生していた(図-19)。また、崩壊した土砂流が大量に流下したことにより、河道が図-20に示すように大きく浸食され、現在の川底から7~8mの位置まで浸食の影響を受けていた。

図-19 土砂の堆積状況

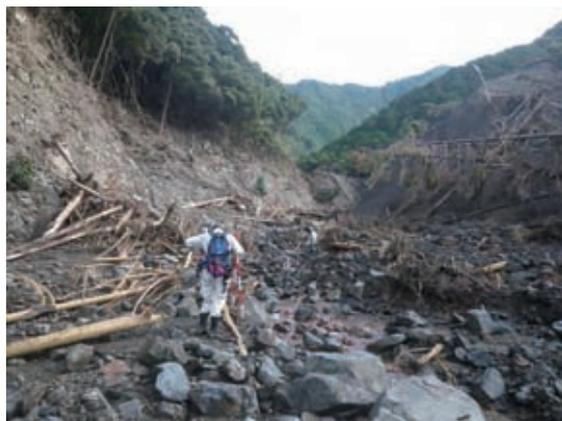
また、土石流による多量の土石が下流まで堆積し、川幅が30m以上となっている力所も見られる。

図-20 河川の浸食状況

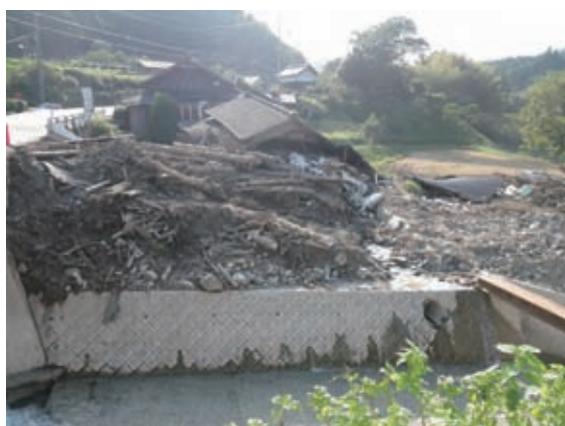
調査は図-21に示す美杉町石名原で行った。本地点では所谷川上流で発生した土石流が流下し、国道368号にかかる橋梁を流失させるとともに、所谷川周辺の家屋等に大きな被害を及ぼした(図-22)。調査地点に流下した転石は、領家帯に属する花崗岩・片麻岩を多く確認できた。

図-22 土石流による被害状況

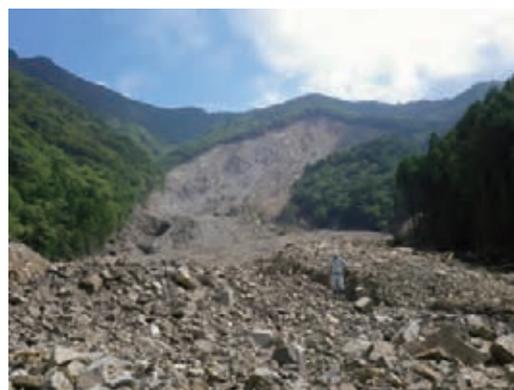
調査地点付近の地質は、秩父帯北帯の砂岩・チャートを基盤としている。崩壊地点の状況は、図-25に示すように山頂付近から幅400m～500mの大規模な崩壊が発生し、この崩壊によると思われる大量の土砂が河川に堆積するとともに下流への流下が認められた。また、この土砂の堆積により河川幅が50m以上となっている力所が存在する。また、図-26に示すように河川両岸は土石流により激しい浸食を受け、一部は高さ10m以上も浸食されていた。この影響により林道のり面、のり砕工、および補強土壁工等にも大きな損傷が見られた。なお、宮川右支川桧原谷川との合流点近くに設置された2カ所の治山堰堤は、この土石流により埋没状態となっているが、桧原谷川への土砂の流下はある程度抑えられていた(図-27)。

図-25 源頭部の崩壊状況と土砂の堆積状況

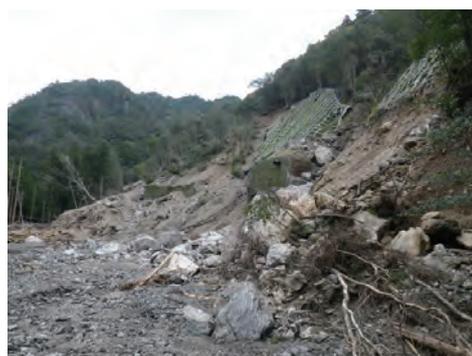
図-26 林道および法面等の被災状況

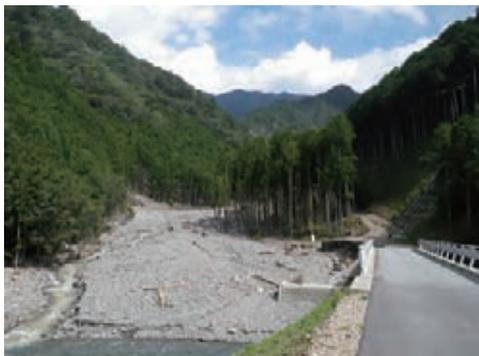
図-27 松原谷川との合流地点付近の状況
および治山堰堤の状況

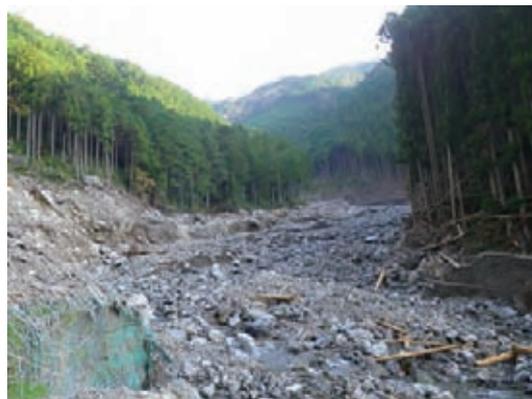
図-29 河川の浸食と堆積状況

調査地点付近の地質は、秩父帯北帯の砂岩・チャートを基盤としている。崩壊源頭部の状況は、図-28に示すように、持山谷川上流の山頂付近において幅150m～200m程度の大規模な崩壊が発生し、これに伴う土石流が下流に流下し、この土石流によって一部では高さ10m以上も浸食の影響が見られた。また、林道のり面、擁壁、および補強土壁工等にも大きな損傷を受けていた(図-29)。宮川合流点付近では、図-30に示すように、この土石流によって高さ15mの治山堰堤が破損するとともに、河床から20m程度の位置にある橋梁も流失した。堰堤は、本堤工が大きく破損して浸食を受け、その下流にある副ダム工については土石流により埋没したとの報告である。また、土石流の影響により向岸に河川水が越流したと思われ、これにより宮川右岸の河床から10m程度の高さにある道路および家屋等に大きな被害が発生した(図-31)。

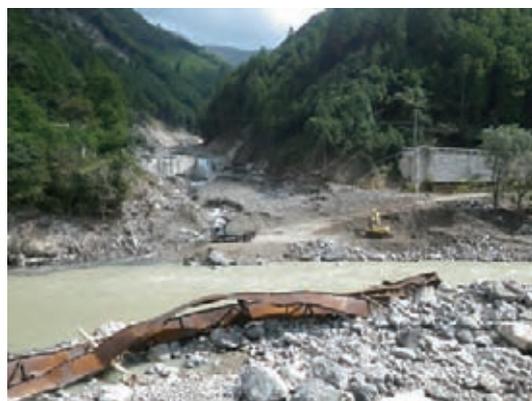
図-30 宮川との合流地点付近の状況

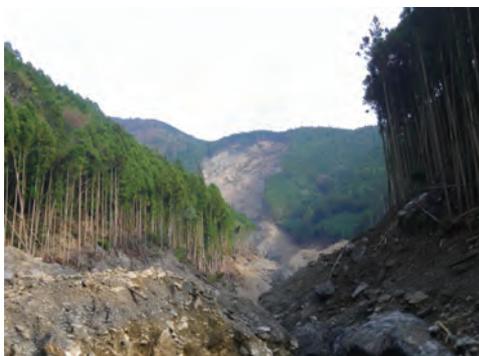
図-28 源頭部の崩壊状況

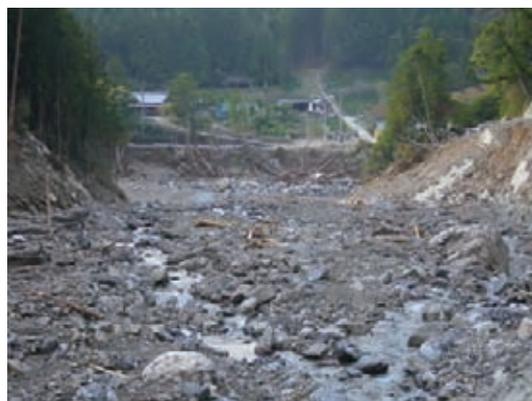
図-31 堰堤の崩壊と向岸の状況

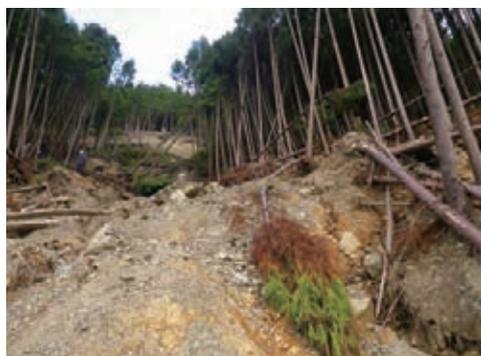
調査地点付近の地質は、三波川帯に属する泥質片岩を基盤とし、頭部滑落崖の西部(側頭部)には風化した泥質片岩が露頭している。本地点では、平成16年9月の台風21号により斜面崩壊が発生し、それに対する対策工事として、のり枠工、ロックボルト工およびグラウンドアンカー工が建設中であった。本地点では、アンカー6列138本の施工予定のうち、今回の降雨による尾根部付近からの再崩壊により(図-32)、完成していた最上段の1列23本のアンカーに破損が見られた(図-33)。アンカーの破損状況は頭部落下

図-32 源頭部の崩壊状況

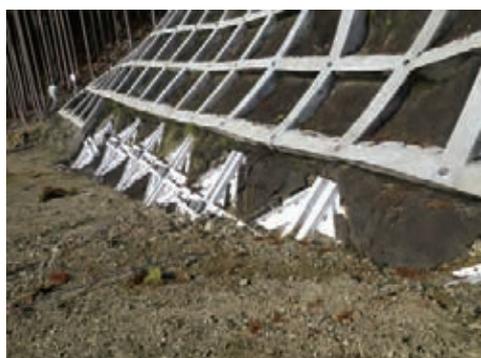
図-33 アンカー変状・埋没の状況

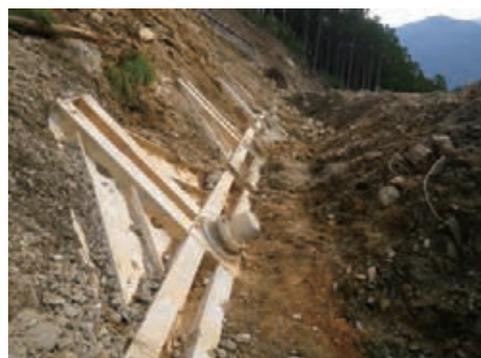
に伴う受圧板の落下、アンカーテンドンの飛び出し、受圧板のずれ等で、多くのアンカーは崩壊土砂に埋没していた(図-34)。

図-34 掘起こし後の埋没アンカー状況

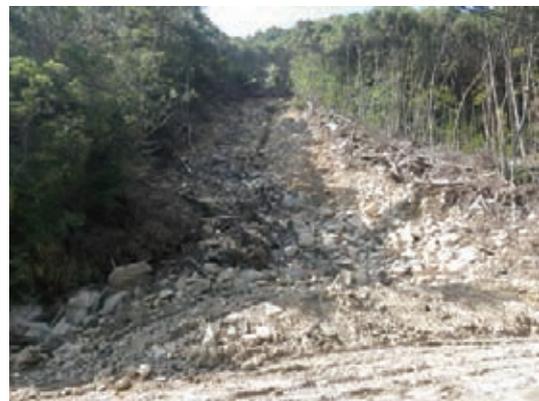
図-40 紀宝町周辺の崩壊状況（神内）

現地調査を基に大台町周辺と紀宝町周辺における斜面の崩壊状況を比較してみると、紀宝町周辺では図-40に示すような比較的浅い崩壊が多数発生しており、平成16年の台風21号により旧宮川村で発生した崩壊の傾向と比較的似ている。これに対し、台風12号において大台町・紀北町周辺見られた崩壊は、図-41に示す東又谷の大規模崩壊のように表層ではなく深層まで至る崩壊で、両地点の崩壊形態は異なっているように思われる。また、図-39に示す平成16

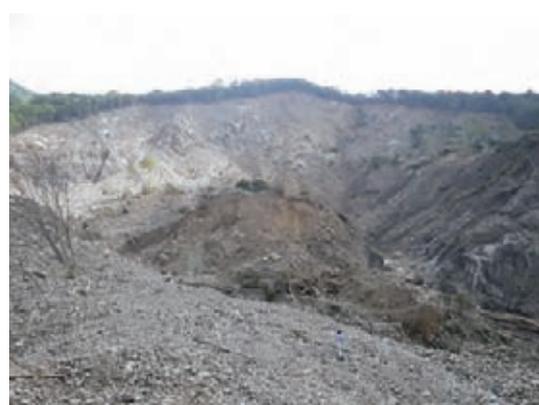
図-41 大台町周辺の崩壊状況（東又谷）

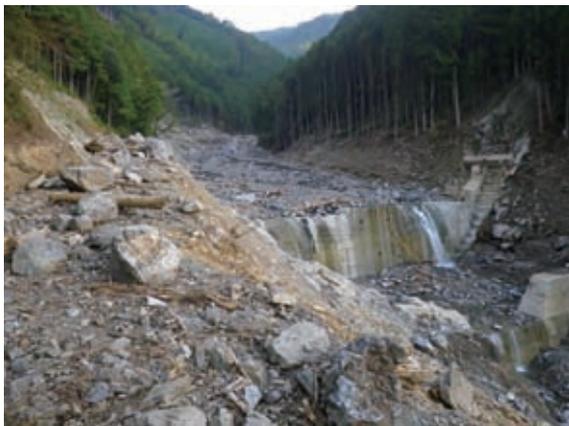
持山谷川では、土石流によると思われる治山堰堤の破損および橋梁の流失が見られるとともに、宮川との合流点において向岸の宮川左岸に河川水が越流し、河床から10m程度の高さにある道路および家屋に大きな被害をもたらした。図-45はGoogleの空中写真による被災前の堰堤および橋梁周辺の状況である。図-46の被災前の堰堤の状況と、図-47に示す被災後の状況を比較すると、今回の降雨による土石流により、本堤工は大きく破損し激しい浸食を受けたと考えられる。また、崩壊した堰堤付近では土石流が堰堤を越え河床から20m程度の高さの林道面まで達しており、土石流による外力は設計を大きく越えて作用したことが考えられる。

図-47 治山堰堤の被災状況

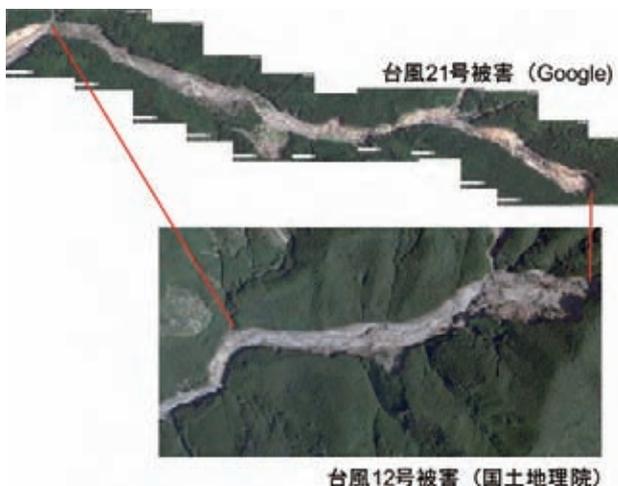
ところで、崩壊源頭部付近では、平成16年9月の台風21号により崩壊が発生していたとの報告である。図-48の上図に示すGoogleによる災害前の空中写真を上流から中流まで繋げたものと、下図の国土地理院による災害後の空中写真とを比較すると、今回の災害により源頭部の崩壊力所を含めた領域が拡大され、河川幅も大きく広がっていること

が確認でき、今回の降雨により大規模な崩壊が発生し、これによる大量の土石流が下流に流下したことが推定される。

図-48 台風12号被災前後の持山谷川の状況

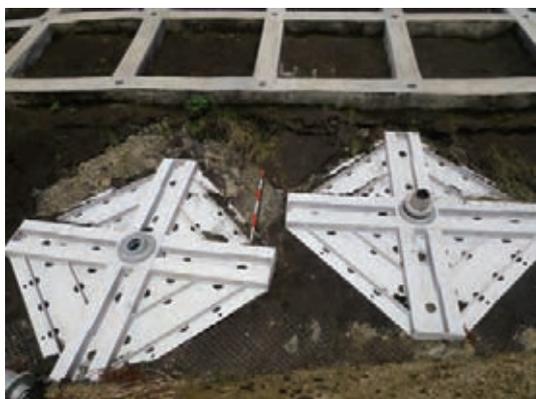
始神谷では、平成16年9月の台風21号による斜面崩壊対策として6列138本のグラウンドアンカー工の施工が計画され、そのうち完成していた最上段の1列23本に破損等の被害が見られた。最上段1列23本のアンカーの完成時の状況を図-49に示す。図-50にアンカーの展開図を示す。施工されていたアンカーは、SFL-4で、定着時緊張力は設計アンカー力の524.5kN、アンカー自由長はA-1～A-8が8.5m、A-9～A-23が12.0mであった。目視による破損状況は、図-51に示すように多くのアンカーに破断、抜け出し、受圧板の落下、ずれ等が見られ、A-7以降のアンカーは崩壊土砂によって埋没していた、また、一部のアンカーから破断し飛び出したと思われるPC鋼より線が100m以上離れた地点で確認された。破断により飛び出したアンカー長は12m程度あり、アンカーの破断位置は定着部付近であると考えられる(図-52)。表-3に目視調査によるアンカー状況の一覧を示す。なお、A-7～A-23の崩壊土砂により埋没したアンカーは、リフトオフ試験時に三重県松阪農林商工環境事務所の協力で掘起こしを行い確認した。これらのアンカーのうち、図-50の赤丸で示す8本のアンカー対象に、SAAMジャッキを用いてリフトオフ試験³⁾を実施し、残存引張り力を求めるとともにアンカーの状況について検討を行った。図-53にSAAMジャッキを用いたリフトオフ試験時の状況を示す。表-4はリフトオフ試験の結果を示したものである。目視により一部のアンカーで引抜け、破断等が見られたA-5、A-15、A-22のアンカーは、残存引張り力が大きく低下しアンカーとして機能していないと考えられる。一方、目視で頭部に大きな損傷等が確認できないと判断され、PC鋼より線も4本すべて残っているアンカーは、定着時緊張力に対し140%程度の過緊張から40%の緊張力低下まで見られるものの、リフトオフを確認することは出来た。リフトオフが確認出来たアンカーのうち、図-54に示すA-2のアンカーは頭部キャップが破損しているものの、破損は周囲の状況から落石等の外的要因によるものではないと考えられる。この破損は、アンカー頭部のズレの状況を考慮すると、瞬間的なアンカーの抜き出しによって頭部キャップが破損した可能性が考えられる。また、頭部キャップに割れが見られるA-17アンカーについても同様状況であったと考えられる。

図-51 アンカーの変状状況

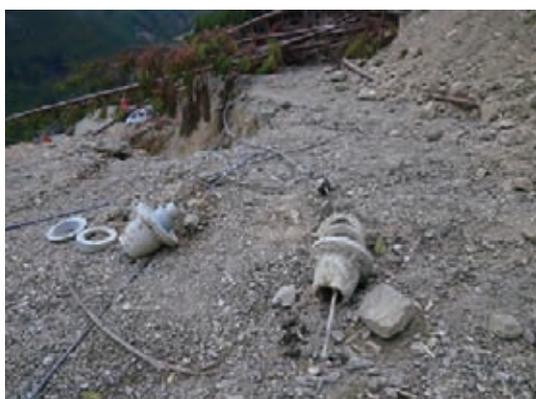
図-52 破断したアンカーの状況

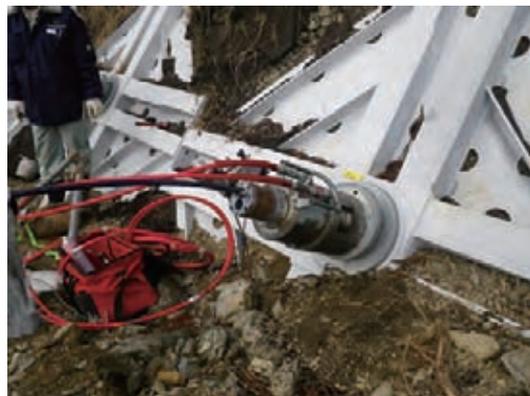
図-53 SAAM ジャッキによるリフトオフ試験

平成23年9月に来襲した台風12号による三重県内の被害状況について、中部地質調査業協会と地盤工学会中部支部の合同調査団を結成し調査を実施した。その結果、紀宝町を中心に河川の氾濫による農地、家屋等への甚大な被害が確認できた。地盤災害としては、紀宝町、御浜町、熊野市では表層付近の比較的浅い崩壊が多く、それに伴う土石流の発生も確認できた。さらに、大台町および紀北町では大規模な崩壊が発生し、それに伴う大量の土砂が河川へ流下するとともに、大規模な土石流の発生も見られた。その中で、大台町東又谷では崩壊幅が400m～500mに達する大規模な崩壊が発生していた。また、大台町持山谷では、土石流の流下により、下流の堰堤、橋梁および向岸の道路、家屋等に大きな被害を与えた。タンクモデルにより崩壊発生と降雨について検討を行った結果、紀宝町周辺の比較的浅い崩壊は130mmを越える時間降水量が、大台町周辺の大規模崩壊は、記録的な連続降雨による大きな累積降水量による影響の可能性が考えられたが、今後その原因について地形・地質等も含め十分な検討を行う必要があるものと思われる。大台町始神谷では、降雨による斜面崩壊により建設中であつたグラウンドアンカーに破損等の被害が見られた。SAAMジャッキを用いたリフトオフ試験による残存引張り力の調査より、アンカーの破断、引抜け等が見られるアンカーは機能を保持できていないと考えられた。

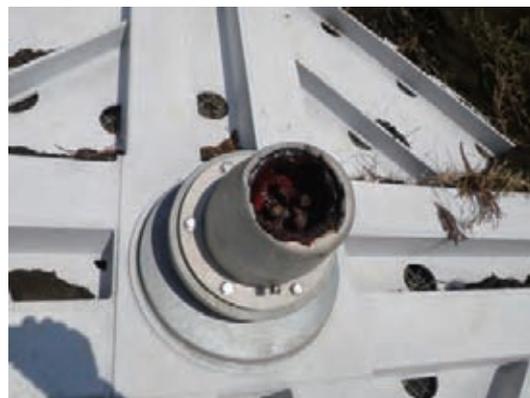
図-54 頭部キャップが破損した A-2 アンカー
