## ■ 築堤に伴う樋管工事のためのプレロード動態観測

玉野総合コンサルタント(株) ○杉村 昌広

### 1. はじめに

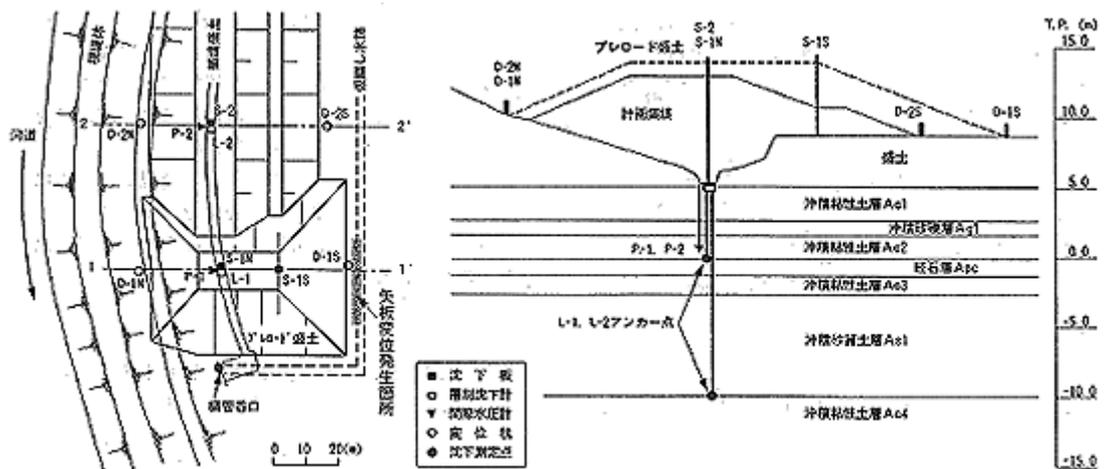
図-1 動態観測機要図

本動態観測の機器配置は図-1 に示すとおりであり、沈下板、層別沈下計、間隙水圧計および変位杭の設置を行った。盛土中央付近については、Ac2層下面 および Ac4層上面にアンカー点をとった層別沈下計と沈下板により Ac1～Ac2層、Apc～As1層およびAc4層以深の各層の沈下成分を検出した。

計測機器の設置は、プレロード断面(1-1')と挙動確認のための築堤部断面(2-2')に対しを行い、配置された観測機器の観測値に基づく、沈下検討および安定管理を行った。

図中の平面図には、プレロード盛土に隣接する仮廻し水路の土留め矢板に水平変位が発生した箇所を示してあるが、この事象に関する検討結果については後述する。

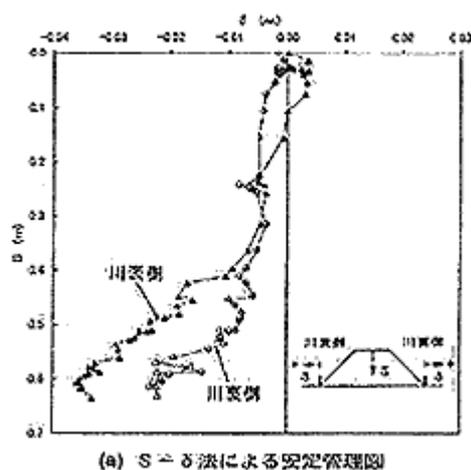
図-2(a)に示すように、変位杭の側方変位 $\delta$ は、マイナス方向、すなわち盛土側に引き込まれる方向の変位を示し、いわゆる側方流動は生じていない。

S- $\delta$ 法では、変動曲線の勾配が大きくなったり、急激な変化があった場合に破壊が予測されるが、一般的な管理基準値(図上の勾配の逆数が0.7)から見て、不安定な挙動は現れなかった。

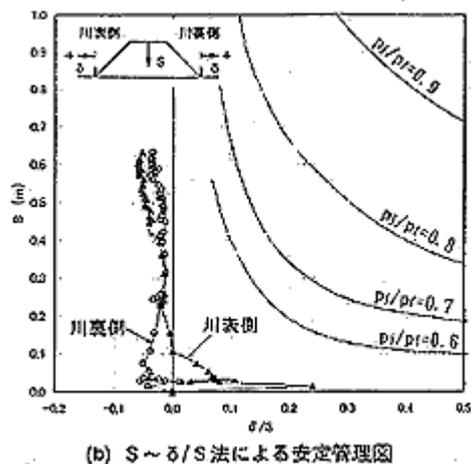
図-2 安定管理図

一方、図-2(b)に示すS- $\delta/S$ 法では、破壊接近度を表すPj/Pf線を横切るような動向が現れた場合に不安定とされるが、実際の観測値はPj/Pf線に平行な動向(安定挙動)を示した。

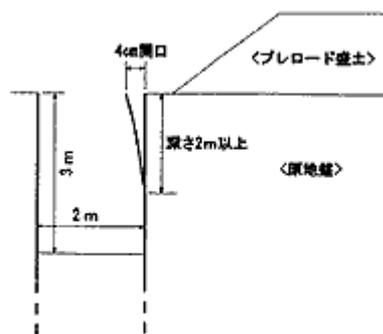
図-3 土留め矢板の変位箇所および変位概要図

本動態観測において、プレロード盛土完了の数日前に、プレロード区域に隣接する仮廻し水路の土留め矢板（自立式）に変位が見られた。

変状は、矢板頂部と地盤の開口という形で現れており、開口幅は最大 4cm、深さは 2m 以上であった。ただし、同時期における安定管理結果においては、不安定となる兆候は現れていなかった。

さらに、原地盤の地表付近は従前より、重機等の往来があり、かなり締固められた状態にあったことから、地表付近の地盤は矢板変位に追従せず、矢板頂部での開口と言う現象が現れたものと考えられた。

有限要素解析による推定開口変位量は約 4cm であり、実際の開口量とほぼ一致したため、上記のようなメカニズムで、変状が現れたものと判断した。

現地では、簡易切梁を設置して、その後の変位に備えたが、仮設土留めの設計変位量が 6.96cm であったこともあり、それ以上の対策は必要ないとした。

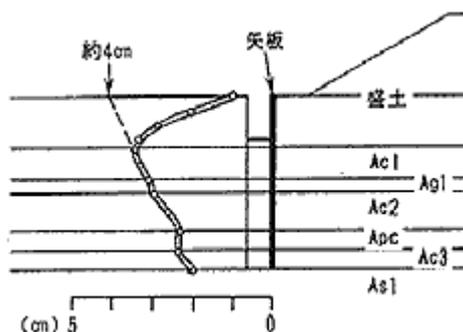
図-4 FEM解析による矢板背後地盤の水平変位

事象の原因究明のため、有限要素解析を行い、実際の開口量との関連を調べた。図-4 は有限要素解析による矢板背後地盤の水平変位量を表した図である。矢板 背後地盤は掘削底面（GL-3m）付近で水平変位が最大（3.4cm）となり、地表付近では変位量は小さくなっている。

土留め矢板は自立式であることから、矢板自体は掘削底面以深の変位によって、図中の破線のような変位を生じたと考えられる。
