落石危険度振動調査法による岩盤接着工の耐震性能の検証事例

株式会社ダイヤコンサルタント ○藤田 雅也
岐阜県飛騨農林事務所 瀧澤 嘉男

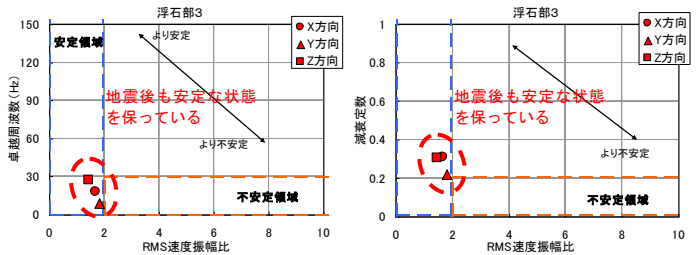
図-4 危険度判定図(A.輪島市門前町の代表例)

A.輪島市門前町および B.志賀町東小室の解析結果である危険度判定図の代表例を図-4および図-5に示した⁴⁾。3方向全ての結果が、安定領域に入っていることから、地震後も安定な状態を保っていることがわかる。

目視調査の結果、両岩塊ともに目地、岩体、地山の異常は確認されなかった。このため、岩体の安定度は地震前後で変化していないと判断できる。
