# 富士山富士宮口の落石発生源の状況

静岡県 佐野貴洋  
静岡県 飯田 温  
静岡県富士土木事務所 西谷 誠  
富士設計株式会社 本多美仁  
応用地質株式会社○岡野 肇  
応用地質株式会社 本多 豊  
応用地質株式会社 増田三男

## 1. はじめに

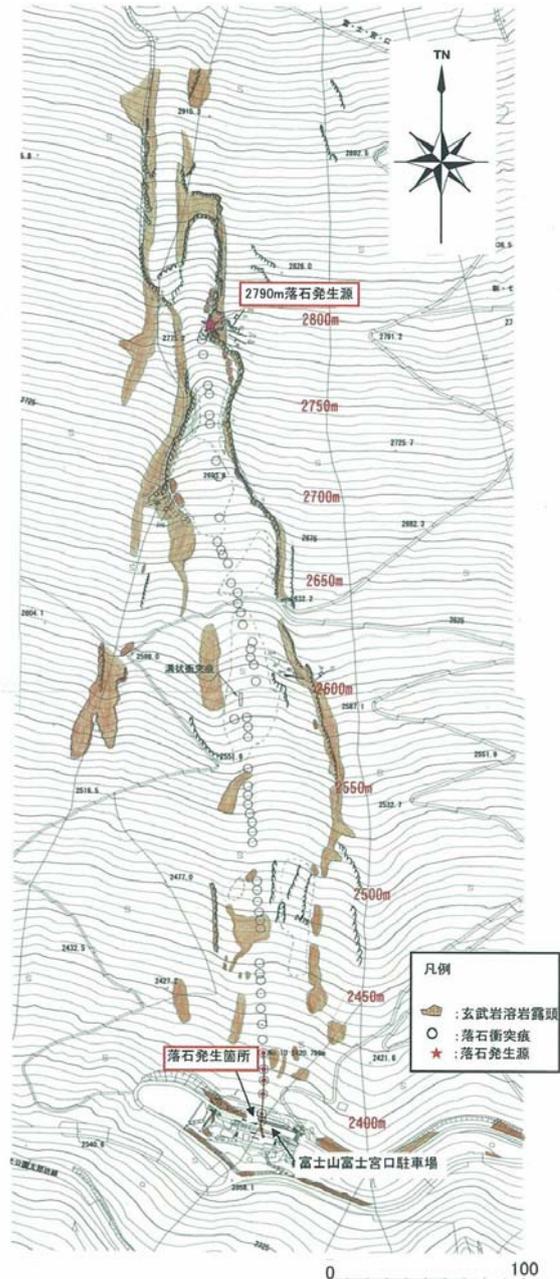
図-2 富士宮口新5合目駐車場周辺の地形

詳細な地形を判読すると、新5合目駐車場から富士山頂上へ向かう方向にガリ状の細長い沢地形が分布することが読み取れる(図-2参照)。富士山の斜面には同様のガリ状の沢地形が多数発達しており、山体を放射状に取り巻いている。本斜面に発達するものは新5合目駐車場から、斜面上方へ北北西から真北へ延びている。

この沢地形の幅は下方斜面では100m程度であり、上方斜面では50m程度となっており、両側に比高10~15mの急崖が発達する。沢地形の上端は標高2,850mに位置し、細長い馬蹄形の崖を形成している。沢地形の上端から新5合目駐車場までの水平距離は約1,000m、標高差は約400mである。このガリ状地形は、新5合目のレストハウスより下方では不明瞭となっている。

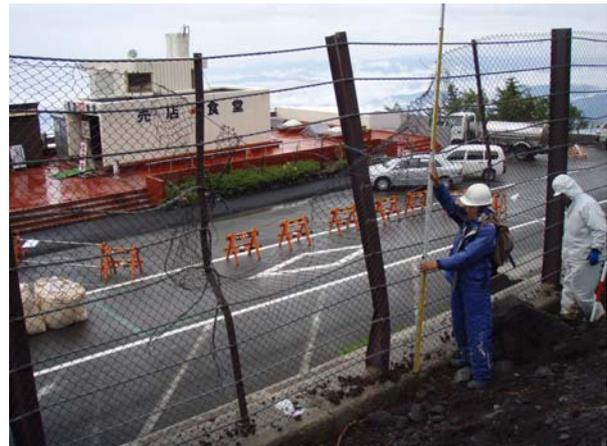
落石により破損した落石防護柵は富士山富士宮口駐車場の背後にあり、標高2,378mの駐車場およびレストハウスを落石から防止するために施工されていた。落石防護柵の吸収エネルギーは52kJ/mであり、今回発生した落石エネルギーに対して非常に小さなものであったため、落石防護柵の端末支柱の中間支柱は落石の衝撃によりねじられ、下方へ50cm程度倒れこんでいた(写真-1参照)。

写真-1 破損した落石防護柵を斜面上方より撮影

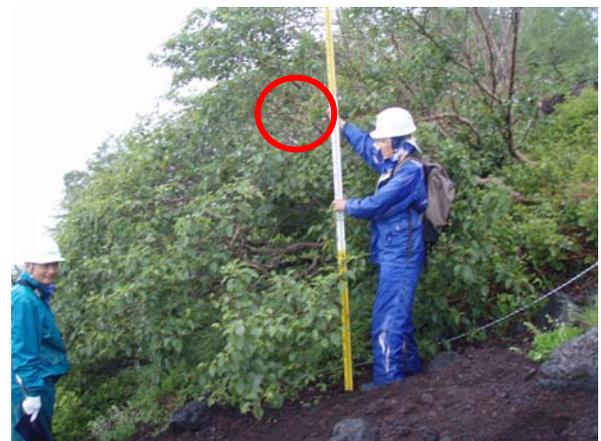
標高2,378mの富士山富士宮口駐車場周辺は森林限界付近に位置し、カラマツ、ミヤマヤナギ、タカネニガナ等の高山植物が繁茂している。落石被災箇所の富士山南東斜面には1707年の宝永噴火により噴出されたスコリア堆積物の上を高山植物が覆っている。今回の落石により、これらの高山植物の枝がへし折られたり、押し潰された衝突痕が認められた(写真-2参照)。衝突痕の間隔は水平方向に約20m程度あり、折れた枝の位置から落石は地面より2m程度の高さを跳躍しながら落下していったことが明らかとなった。

写真-2 標高2,400mの高さ2mの枝の折れた跡

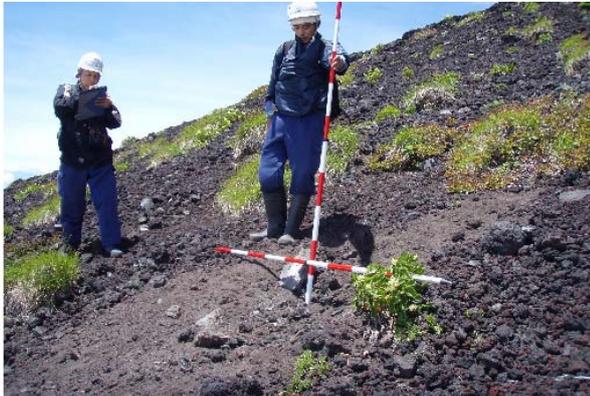
踏査の結果、スコリア堆積物上に残された落石の衝突痕の形状は、斜面上方に要のある扇形の形状をなし(写真

-3参照), 平均的な大きさは, 長さ2m, 幅2m, 深さ0.3mであることがわかった。また, 斜面に点在する玄武岩溶岩の露頭の表面やスコリア堆積物上に点在する長径50~60cm程度の転石にも落石の衝突痕が残されていた。露岩や転石表面には衝突により細かく砕けた跡が白い粉末状となって認められた(写真-4)。

写真-3 標高2,510mのスコリア堆積物上の衝突痕

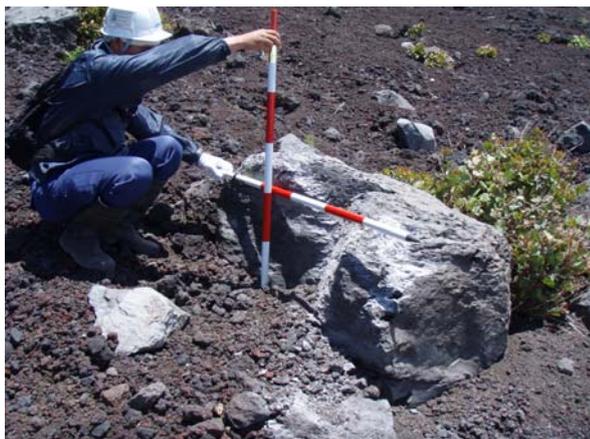
写真-4 標高2,500m付近の転石表面の衝突痕

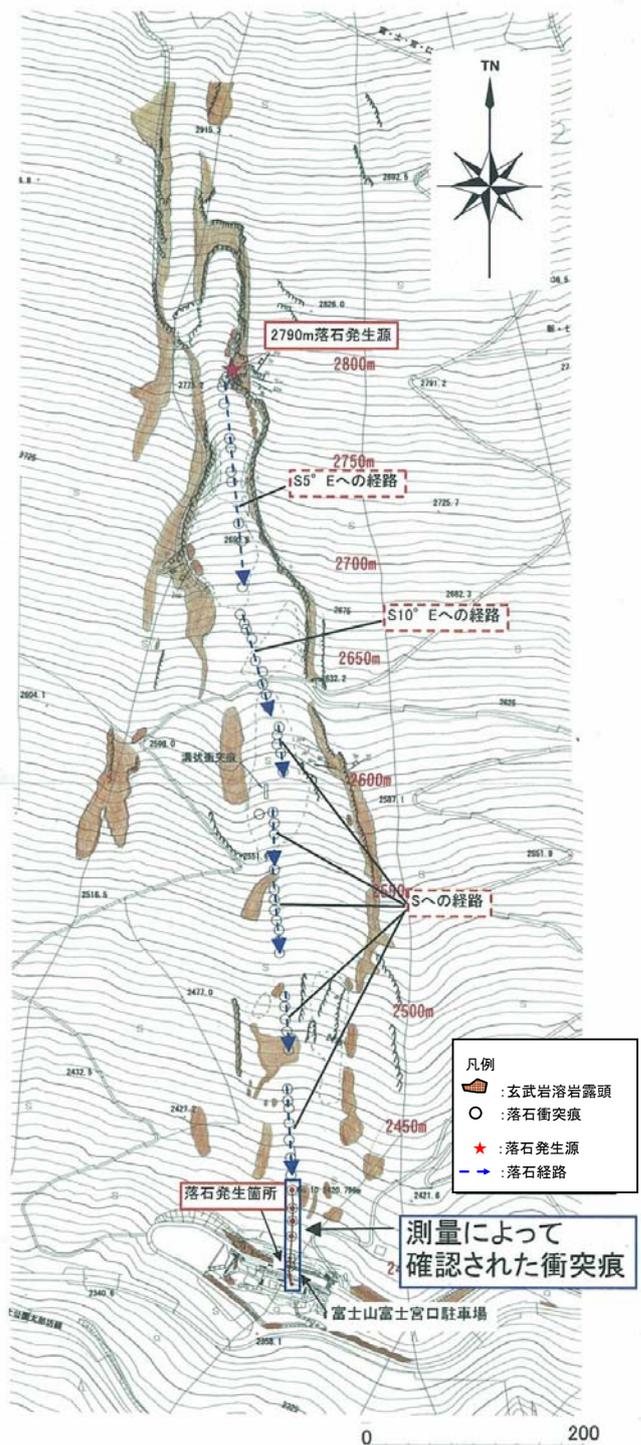
図-3 落石衝突痕の経路平面図

図-3に地質踏査で明らかになった今回の落石の衝突痕の経路を示す。標高2,790mの落石発生源から, 被災箇所の新5合目駐車場まで, 水平距離約1,000m, 標高差約400mの斜面上を落下してきたことがうかがえる。落石は, 標高2,790mから2,675mまではS5°Eへ, 標高2,675mから2,625mまではS10°Eへ向きを変えている。この区間では沢地形の底部に沿って落石が転がっていったことを示している。落石は標高2,550m周辺から向きを変え, 落石箇所まではほぼS向きへ転がっている。落石は沢地形の右岸側の尾根を掠めるように落下しており, 所々で露岩上にも痕跡を残している。標高2,470mの露岩上の衝突痕から2,450mの区間の衝突痕の間隔は前後の衝突痕の間隔約20mに対し, 50mと大きく, 露岩との衝突により, 落石の跳躍距離が大きくなったことが推定される。

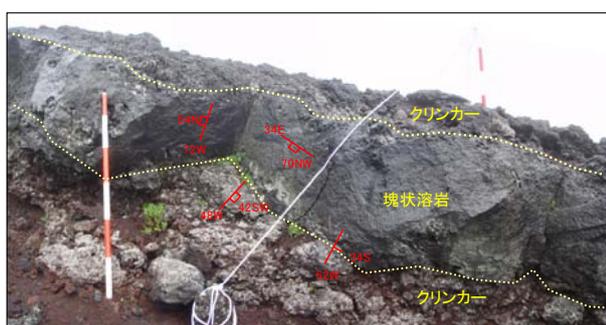
スコリア堆積物の表層に認められた落石の衝突痕は標高2,790m付近で斜面上方に連続しなくなり, 側方のガリ状地形の左岸側に露岩上の傷痕として連続する。この傷痕の延長上に岩塊が抜け落ちたような玄武岩溶岩の露岩が認められ, 落石の大きさとほぼ同じ規模であることから, この位置を落石の発生源と特定した(写真-5参照)。発生源は, 沢中心からの比高15mにある高さ約2mの崖地形上端部に位置し, 厚さ約1mの玄武岩溶岩流の岩石露頭

からなる。露頭は厚さ60cmの灰色塊状溶岩の上下に厚さ20cm程度の赤褐色のクリンカーが発達する溶岩流のユニットからなり、層理面（灰色溶岩とクリンカーの境界面）は斜面の傾斜と平行に下方へ20°～30°で傾斜している。また、溶岩の層理面と直交する方向に約1mの間隔で節理面が発達している。節理面は所々開口し、多数の岩塊が露頭から剥落して、崖下に堆積していた。

なお、落石発生源周辺では、広範囲に露岩からなる崖が露出しているのが確認された。その中には多くの不安定岩塊が認められた。崖下にも多量の転石群が認められたが、下半分がスコリア堆積物に埋もれた形で静止していた。そのため、落石が発生するとしても、今回のように駐車場まで到達する可能性は小さいと考えられる。

写真-5 落石発生源の状況

崖に露出する岩石は、発生源周辺では、1ユニットの溶岩の厚さが1m前後の溶岩流である。溶岩の上・下面にはクリンカーを伴い、クリンカーに挟まれた部分は塊状・硬質であるが、発泡しており空隙が多い。割れ目は、溶岩の層理面に直交する方向のものがおおむね1m間隔に見られる。また、崖面にほぼ平行な割れ目も見られた。このような割れ目により、1m角程度の大きさで分離した岩塊が崖下に多量に堆積していた。これらの観察結果から、急崖に発達する溶岩の層理面、層理面に直交する割れ目、崖面に平行な割れ目が落石発生の素因となっていると考えられる。
