樋管補修設計のための調査手法について ～ボアホールカメラ調査の有効性～

玉野総合コンサルタント(株) 岩田 淳
○久保 健一

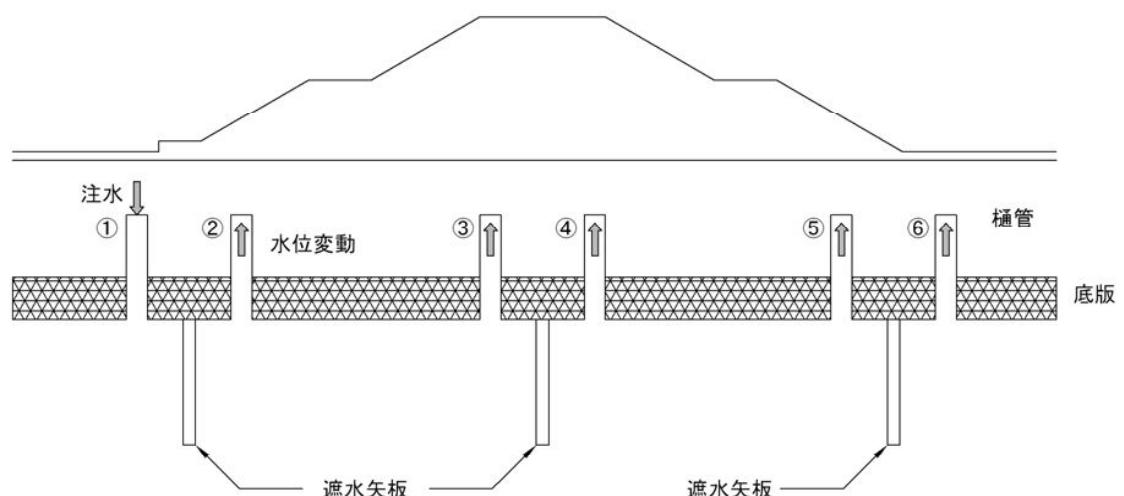
図-2 連通試験の概要

連通試験は、図-2に示すように、底版に設置した観測孔に注水した時の各孔の水位変化から、樋管に沿った空洞・水みちの有無、あるいはその連続性（以降「連通」と称す）を確認するための試験である。

遮水矢板等の止水構造を挟む位置（①と②、③と④、⑤と⑥）の底版を削孔し、観測孔を設置する。

そのうちの1孔から注水（①）し、他孔（②～⑥）での水位変動を観察する。
観察孔②～⑥へも順次注水し、同様に観察する。
