津波による海岸保全施設の被災状況調査

川崎地質株式会社 佐藤祥昭

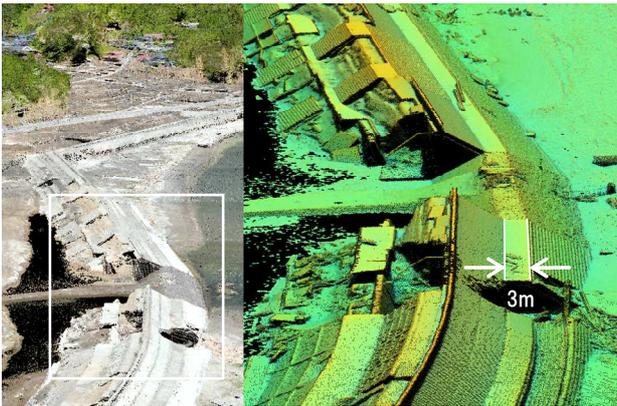
図-2 金浜海岸の被災状況を可視化

高精細・高密度航空レーザ測量システムにて、極めて詳細な被災直後の状態を保存する事ができた。図-2は空中写真に地形起伏図を重ね可視化したものである。これに、水上バイクによる深淺測量結果と併せて、図-3に示す陸海統合地形図を作成することで、押し波による堤内洗掘跡や、引き波による堤外洗掘跡など、広域な被災状況が明瞭となった。更に、被災前の既往LPデータ、既往深淺測量結果を入手し、被災前後の地形の変化量を把握する事ができた。(図-4)

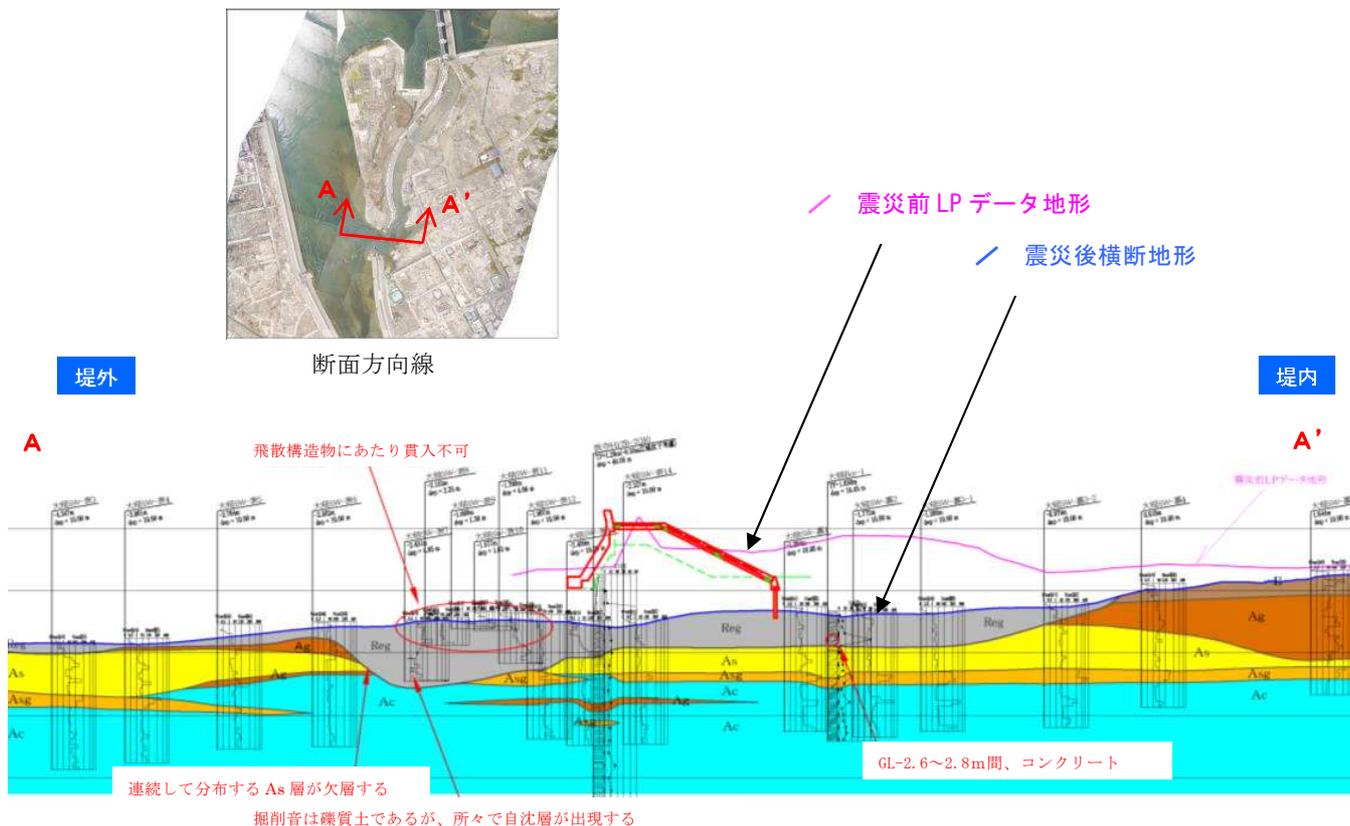
図-5 大槌川河口の最大洗掘深調査結果

破堤部で実施した調査ボーリング、及び縦横断方向に実施したサウンディングにより、津波による最大洗掘深と再堆積物の状況を把握する事ができた。ボーリングコア試料の観察により、洗掘により潜り込んだと思われるコンクリート片や、津波堆積物特有の平行層理を確認する事ができた。その他、粒度試験や、塩分濃度試験、電気検層を実施し、再堆積物と基礎地盤の境界を区分する事ができた。特にスウェーデン式サウンディングは機動力が高く、技術者が状況に合わせて調査を繰り返す事ができ、非常に有益であった。今回は写真-1に示すように水上での作業となったが、写真-2のようにガイドパイプを用いることにより、掘削音を確認する事ができた。

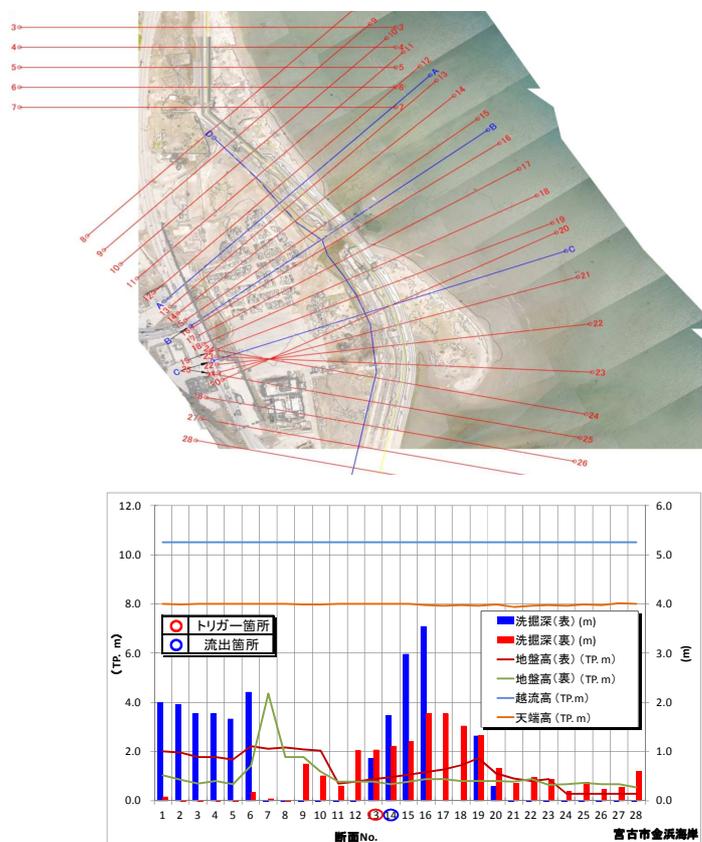
図-6 金浜海岸の統計処理例

陸海統合地形図から被災前後の堤防横断図を再現する事ができ、堤防の侵食量や洗掘深等を統計処理する事で傾向を把握する事ができる。図-6は、比較断面位置と洗掘深の関係を示したものである。これより、想定越水開始場所の堤内洗掘深は、周辺部と比べて深くなる傾向にあることが分かった。また、想定越水開始箇所から離れると洗掘深が比較的浅くなり、ウォータークッションなどの影響が想定される。今後、近接地域のデータを増やすことにより、幾つかの要素を重ね合わせ、より高い精度の傾向を把握する事が望まれる。

被害を受けた海岸保全堤防では、津波の越流による洗掘が特徴的であった。破堤箇所においては周囲に比べて洗掘深が大きく、引き波の集中による地形変化が明瞭であった。津波による海岸保全施設の被災状況は、洗掘など河川堤防にも見られる形態である。
