# 河川堤防における強化対策工法の効果検証と防災情報の把握

応用地質(株) ○杉野 友通、勝山 明雄、濱田 善弘  
国土交通省中部地方整備局 久保 宜之、堀江 隆生、吉田 直人

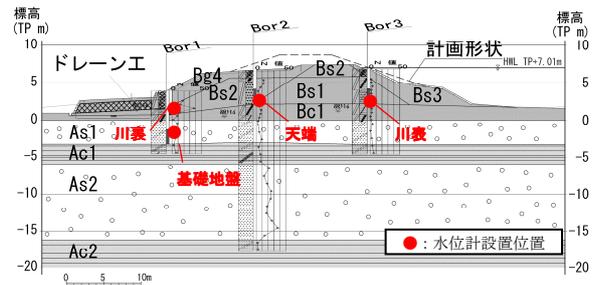
図-2 地質断面図（検討断面①）

検討断面①では、強化対策としてドレーン工が設置されている。堤体土質は、下部に難透水層 Bc1が分布し、その上部には透水性のやや高い Bs 層（ $1.0 \times 10^{-5} \sim 1.0 \times 10^{-4} \text{m/sec}$ ）が分布する。基礎地盤の透水係数は $1.0 \times$

$10^{-5} \text{m/sec}$  程度である。

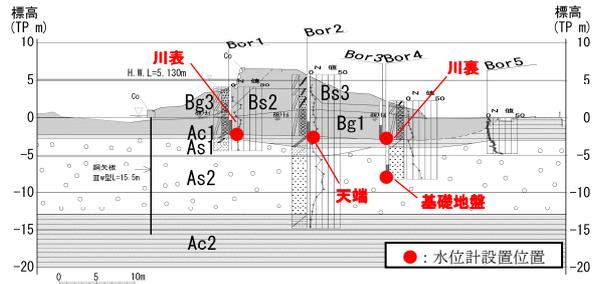
図-3 地質断面図（検討断面②）

検討断面②では、川表に遮水矢板が設置されているものの、川裏のりすべりの照査基準<sup>1)</sup>を満足していない。堤体土質は透水性が高く $5.0 \times 10^{-5} \sim 5.0 \times 10^{-4} \text{m/sec}$  程度である。また、基礎地盤部の透水性は $1.0 \times 10^{-6} \text{m/sec}$  程度である。

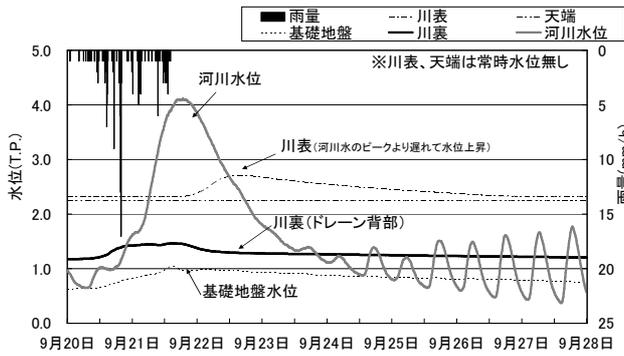
図-4 水位観測記録 (検討断面①)

検討断面①の水位観測結果については、計測期間中、川裏（ドレーン背部）の堤体内水位の大きな上昇が見られなかったが、河川水位が下降するとともに、堤体内水位がすみやかに下降するのが確認でき、川裏のり尻に施工したドレーン工の効果が確認出来た。

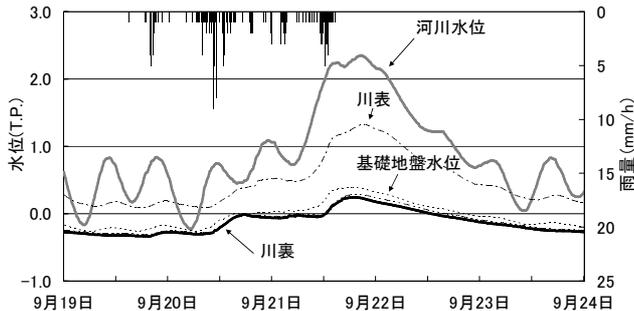
図-5 水位観測記録 (検討断面②)

検討断面②の水位観測結果については、河川水位が上昇すると、堤体内水位、基礎地盤水位ともに同様に上昇し、河川水位と堤体内水位のタイムラグはほとんどない結果となっている。また、基礎地盤に設置した観測井の水位が堤体内の水位より高い傾向があった。

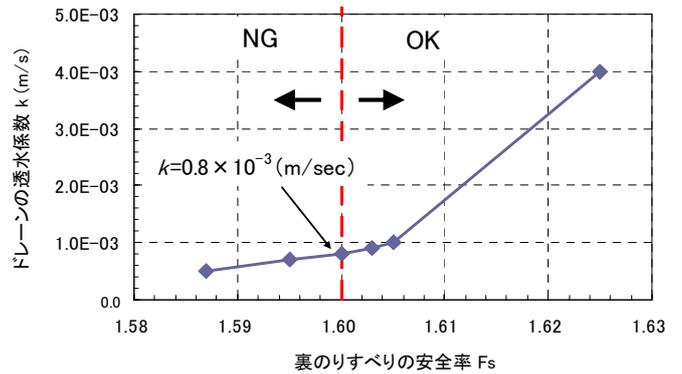
図-6 すべりの安全率とドレーンの透水係数の関係

一方、ドレーン工は経年劣化として、フィルター材の目詰まりによる透水性の低下が懸念されている。そのため、解析により対策工の効果が維持できる透水係数を把握した。ドレーン工の透水係数と裏のりすべりの安全率の関係を図-6に示す。解析では、ドレーン工の透水係数が  $0.8 \times 10^{-3} \text{m/sec}$  を下回ると、すべり安全率の照査基準である1.60を下回り、すべり破壊が生じる可能性があることがわかった。なお、すべり安全率が1.60を下回る時のドレーン背部の堤体内水位は T.P.+2.79mであった。

強化対策工であるドレーン工はその透水性が低下することにより安全性が低下する (検討断面①) ことがわかった。このため、引き続き、河川水位と堤体内水位を観測することにより、経年的なドレーン工の透水係数の変化を把握し、今後の劣化予測および維持管理に活かすことが重要である。

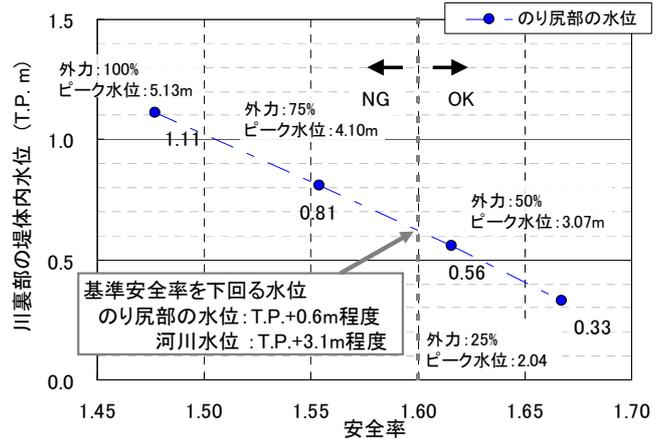
図-7 外力と水位・安全率の関係

解析結果を図-7に示す。基準外力の50%を超過する外力 (河川水位 T.P.+3.1m程度) が生じると、堤体内水位 (川裏部) が T.P.+0.6m を超過し、基準安全率1.60を満足しない結果となった。なお、今回観測した水位の最大値は、河川水位: T.P.+2.3m、堤体内水位 (川裏): T.P.+0.2m と、基準安全率を下回る水位 (防災上留意すべき水位) より十分小さい。

また、計画外力の50%程度を超過することで、安全性が確保できない場合がある (検討断面②) ことがわかった。災害を未然に防ぐためには、発生確率を考慮した外力による照査を実施することにより、堤防の弱点箇所を抽出し、優先的に整備することが必要である。
