弾性波探査による老朽化した吹付法面の調査事例

応用地質(株) ○鈴木 和也

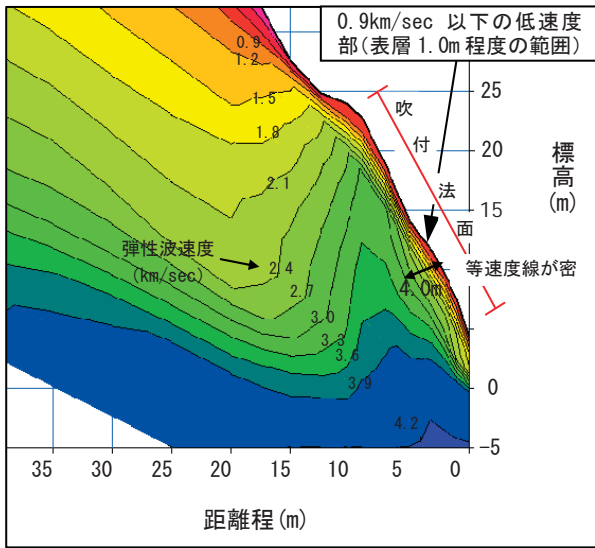
図-3 弾性波探査結果図

背面地山の弾性波速度は最深部で約 4.0km/sec となっ

ており、等速度線の間隔は概ね3.0~5.0mとなっている。

法面部では3.0km/sec以下の等速度線が深度4.0m未満の間で密になっており、表層1.0m程度の範囲には、0.9km/sec以下の低速度部が認められる(図-3)。

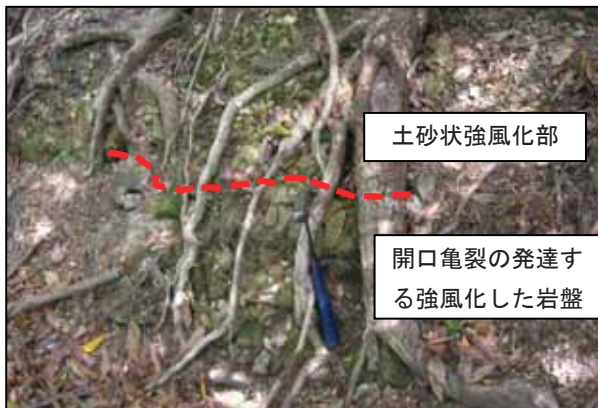
現地踏査の結果、吹付法面上方の地山表層には土砂化した強風化岩が分布し、その下部には、風化により岩芯まで軟質化した、開口亀裂が多数発達する岩盤が分布していることが明らかとなった(写真-1)。

写真-1 土砂状強風化部と開口亀裂の発達する岩盤の境

これらの岩盤が分布している範囲では、傾斜30°程度の自然斜面でも崩壊している様子が認められた。このことから、これらの岩盤が傾斜60~70°の法面部に分布していた場合、変状の原因となっている可能性があり、将来的にも不安定化する可能性があると考えた。

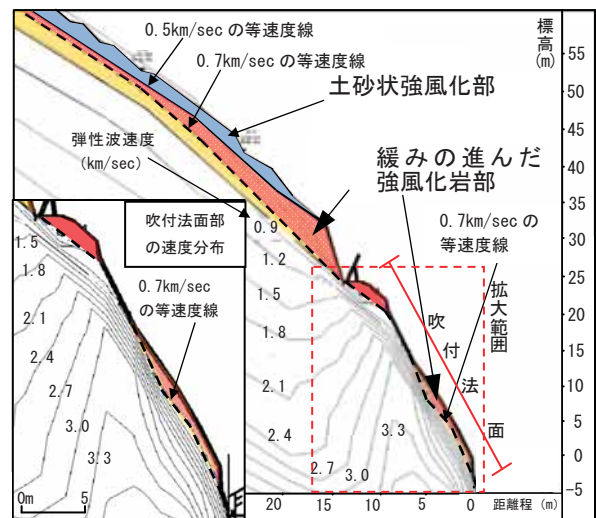
図-4 推定地質断面図

現地踏査結果によると、土砂状強風化部の厚さは、吹付法面上方の斜面表層で1.0m程度となっている。一方弾性波探査結果では、表層1.0m程度の範囲に対応する速度は、0.5km/sec以下であるため、0.5km/sec以下の範囲を土砂状強風化部とした。

土砂状強風化部の下部に分布している緩みの進んだ強風化岩の厚さは、既往の崩壊深および現地の露出状況から、厚さは1.0~3.0m程度と推定し、弾性波探査結果で同程度の深度及び厚さに相当する0.5~0.7km/secの範囲を、緩みの進んだ強風化岩部とした。なお、0.7km/sec以上の範囲については、現地状況から安定な岩盤と推定した。

上記の推定に基づくと、法面部では土砂状強風化部と想定される0.5km/sec以下の範囲は認められないものの、緩みの進んだ強風化岩部と想定される0.5~0.7km/secの範囲は深度1.0m程度まで認められる(図-4)。

以上から、吹付法面に生じている変状は、吹付面自体の劣化に加え、背面地山の劣化に起因している可能性があるため将来的にも不安定化が進むと判断し、補強等の安定化対策が必要と判断した。
