# 老朽化したダム減勢工における電気探査事例

中央開発㈱ ○山下大輔  
矢野晴彦

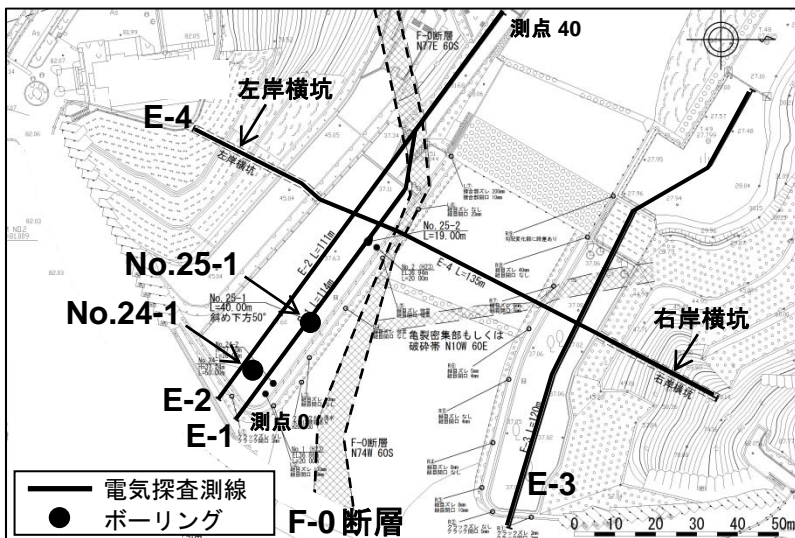
図-1 電気探査およびボーリング配置平面図

探査測線の設定に当たっては、埋土層の状態及びF-0断層の分布を把握できるような配置とした(図-1)。

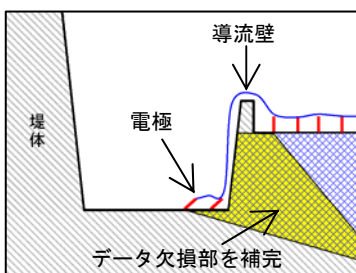
のに不利な条件であった。このため、図-2に示すように、縦断測線(E-1・E-2・E-3)では測線端部を導流壁の下に設置することで深部のデータを与え、データ欠損の補完を行った。また、横断測線(E-4)では左右岸減勢工背面に位置する横坑を利用することで測線の起伏を抑え、深部まで高精度なデータ取得ができるように工夫した。

※縦断測線の端部は、データの欠損を補完するために、電極を導流壁の下に設置した。

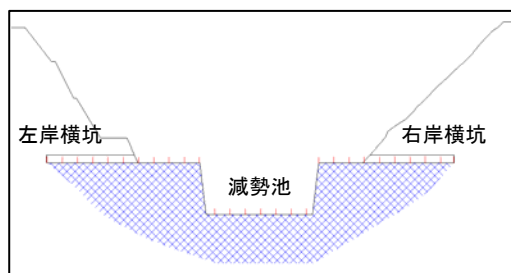
図-2 深部までデータ取得するための工夫

※埋土部と横坑は同レベルにあり、測線の起伏を押さえることができる。減勢池下部の十分な深度まで、精度の良い探査が可能となった。

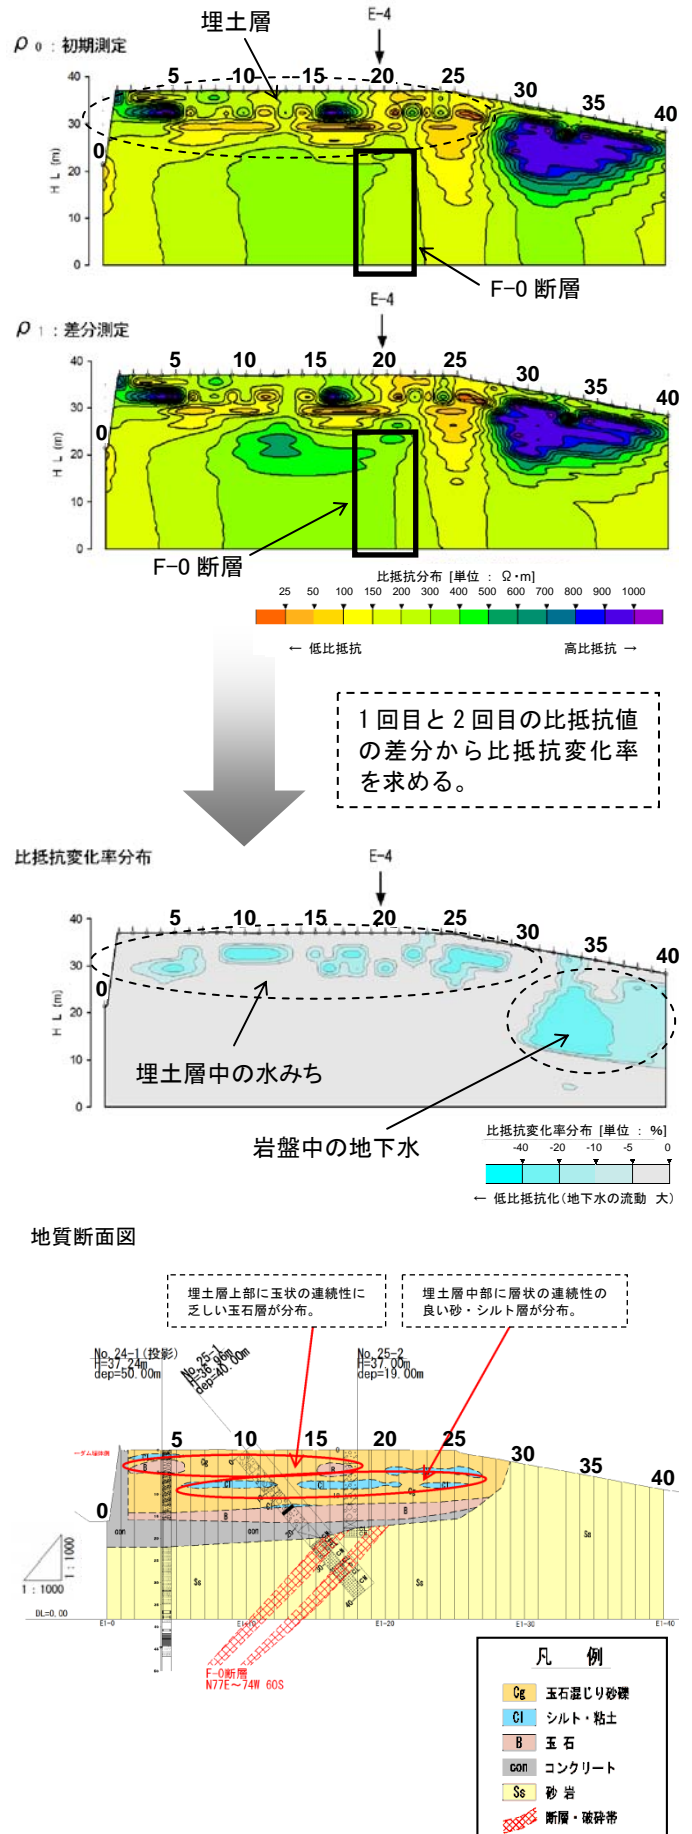
図-3 E-1 測線調査結果

例として、E-1 測線における調査結果を図-3 に示す。  
また、図には電気探査結果を踏まえて実施した調査ボーリング (No. 25-1 ; L=40m,  $\angle 50^\circ$  斜め下方) 結果および既存ボーリング結果を合わせて示す。

電気探査による比抵抗分布とボーリング結果による地質区分は良い対応を示し、比抵抗コンターが水平に近い箇所が埋土層、垂直に近い箇所が岩盤にそれぞれ対応した。また、埋土中の玉状~層状高比抵抗部は玉石層、レンズ状をなす低比抵抗部が粘性土層にそれぞれ対応した。

測点 No. 18~22 付近に不明瞭であるが比抵抗コンターの屈曲部が分布するが、これを F-0 断層と想定した。ボーリングを実施した結果、粘土~砂~礫状を呈する 2 条の断層破碎帯を確認した。

比抵抗差分法の結果、GL-10m (HL+27m) 以浅の埋土中に玉状の地下水流動部が複数認められた。ボーリング結果と比較すると、粘性土層上面を中心に分布することが分かった。既設水位観測孔による地下水位は GL-15m (HL+22m) 付近に確認されているため、これらは地下水位より上位に分布するものと考えられる。左岸側で実施した E-1・E-2 測線の比抵抗変化率分布が大きい箇所を比較した結果、両測線で対比可能であったことから、これらは水みちをなしている可能性が高いと考えられる。

また、調査ボーリングの結果、埋土層は非常に不均質であり、礫間の細粒分が流失し、緩んだ箇所が随所で認められたほか、比抵抗差分法による比抵抗変化率が大きかった箇所では、含水により軟質化した粘土混じり砂礫層として確認された。

調査の結果、減勢工の変状原因として、①不均質な埋土層において緩みや空隙等の存在により土粒子間のせん断強度が低下し、埋土層が不安定化したこと、②地下水および水みちにより土層に間隙水圧が作用することで、減勢工で最も応力が集中しやすい隅角部に大きな変状が発生したこと、が主な要因であると考えられる。
