軟弱地盤上の道路盛土の変状事例について

基礎地盤コンサルタンツ(株) ○大久保 幸倫、萩原 協仁

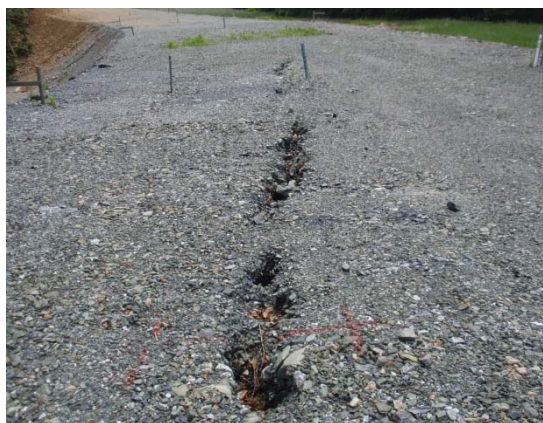
台地が開析されたおぼれ谷沿いの軟弱地盤上の道路盛土において、基礎地盤部の腐植土層の軟弱地盤対策としてGCP工法が施工されていたが、施工から8ヶ月が経過した動態観測中の盛土天端部に亀裂が確認された(写真-1)。すべり破壊が生じている可能性もあり、変状のメカニズムを解明するために追加ボーリング、高密度表面波探査及び軟弱地盤解析を実施し、対策工の可否を判断した事例を報告する。

写真-1 発生した亀裂

変状メカニズムと現状の盛土安定解析結果を踏まえ、盛土の撤去から再盛土までのFEM解析を行い、新たに軟弱地盤対策の必要性について検討した。解析結果より、盛土撤去によるリバウンドや再盛土の荷重によりある程度の変位は生じるが、現状において十分に圧密が進行していることから対策工不要とした。しかし、盛土撤去及び再盛土時に不安定化する可能性もあるため動態観測を併用しつつ施工を行うことを提案した。

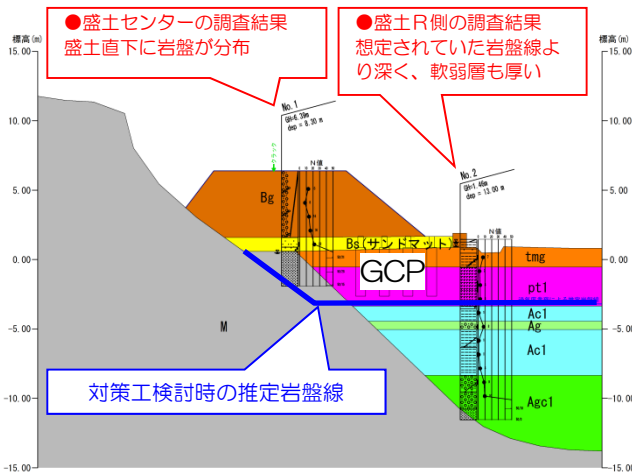
図-3 既設対策工の概要と追加地質調査結果

変状が生じた範囲は、盛土が台地の崖に接して片盛土状になっている範囲である。その範囲の対策工の設計は、ボーリングおよびスウェーデン式サウンディングの結果を基に図-3のような推定岩盤線で検討し、L側の盛土下を未対策範囲として残し、R側のみGCP工法が施工された。

変状が著しい箇所について3断面を選定し、各測点で横断方向にボーリング調査を2箇所実施した。室内土質試験は、FEM解析を行うために必要なパラメータの収集のため圧密・三軸 CUB 等の試験を実施した。調査を実施した結果、特に変状が著しい断面では図-3に示すように盛土中央付近まで盛土直下に岩盤が分布し、R側に急激に岩盤が深くなり、軟弱層もR側に厚くなっていることがわかった。

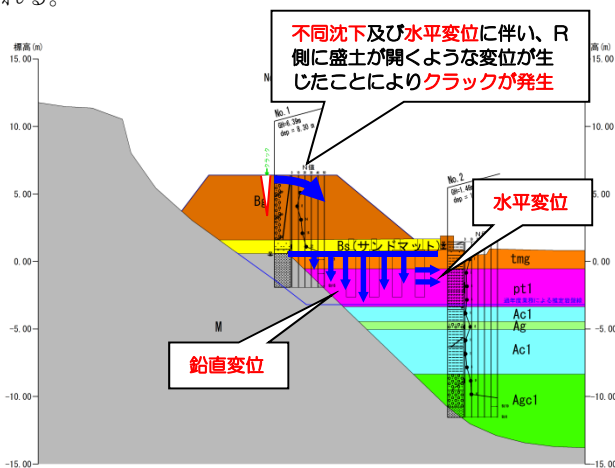
図-4 想定される盛土の変状メカニズム

地質調査を実施した3断面において盛土安定解析を行った結果、改良範囲の下を通る円弧のすべり安全率は1.0以上となることから、すべり破壊を生じている可能性は低いと考えられる。また、2次元的な変形・圧密挙動をより詳細に把握するため、土水連成解析（太田・関口モデル）を行った。その結果、図-4および図-5に示すようにL側においては全く沈下が生じないのに対し、R側で大きな沈下が生じていることにより、盛土がR側に開くような変位を生じたためにクラックが発生したと考えられる。

追加調査により地盤改良下にも軟弱な粘性土層が分布していることが判明したが、安定解析においてすべり破壊が生じている可能性は低いと判断された。また、盛土中心付近まで盛土直下に岩盤が分布し、片側に当初の推定よりも急勾配で腐植土が厚くなる地質構造となっていた。当初は、盛土全体が片側に沈下することを想定した既設の対策工であるが、追加調査の結果から片側がほぼ沈下せず、もう片側が大きく沈下したことにより変状が生じたと推定された。
