既存構造物の床傾斜の原因追究調査事例

中央開発（株） 遠藤 彰博

既設構造物の1階床が傾斜してきているため、その原因を追究するための土質調査を実施した事例である。

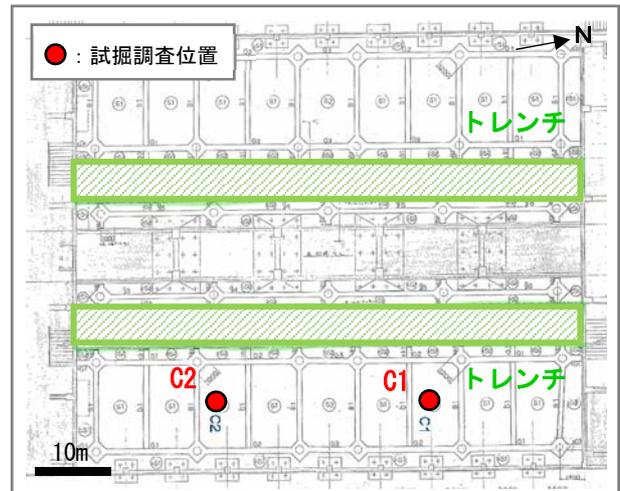
図-2 低層棟1Fフロー図(試掘位置併記)

図-2に低層棟1階フローを示す。構造物所有者が定期的にフロー一面の沈下量を測定していたが、その結果によると、斜線部分の沈下量が比較的大きくなっている傾向が確認された。斜線の下部にはトレンチが設置されており、このトレンチに沿って沈下量が大きくなっているようである。このトレンチは、低層棟だけでなく、後に建設された中層棟、高層棟と連結されており、構造としては一体となっている。

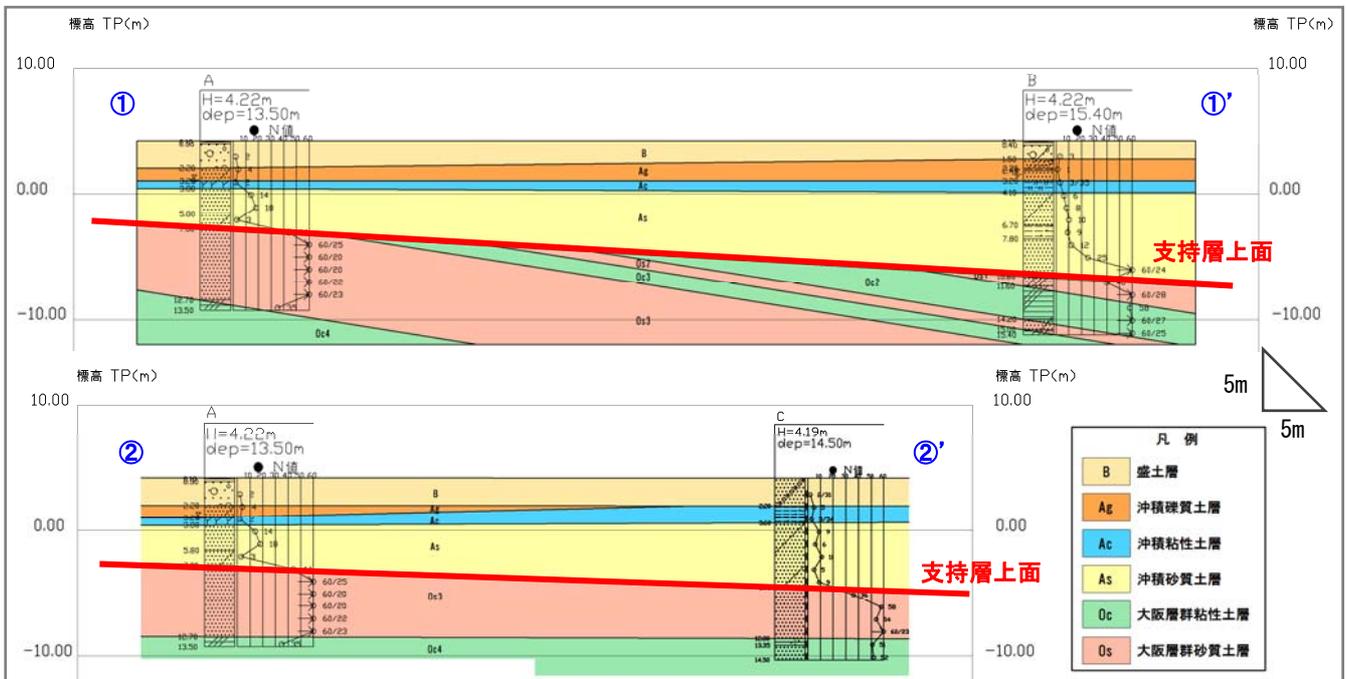
図-3 想定断面図（上段:A-B断面 下段:A-C断面 断面ラインは図-1参照）

支持層としては、大阪層群の砂質土層及び粘性土層の上面が妥当であり、GL-6.8~10.8mと想定通り、概ね北から南へと傾斜していることが分かった。よって、杭長が10mの場合、フーチング部まで含めると、支持層まで十分到達していると考えられる。

原因追究のための第1段として、ボーリング調査を実施した結果、支持層は傾斜しているものの、杭先端は支持層に達しており、問題ないことが分かった。

しかし、本調査は構造物の四隅で実施しているため、構造物中心部での地盤状況はあくまで想定である。仮に構造物中心部に支持層上面の不陸が存在する場合、杭先端が支持層まで到達していない可能性がある。よって、今後、建物内での調査ボーリングを実施することも必要であるとする。

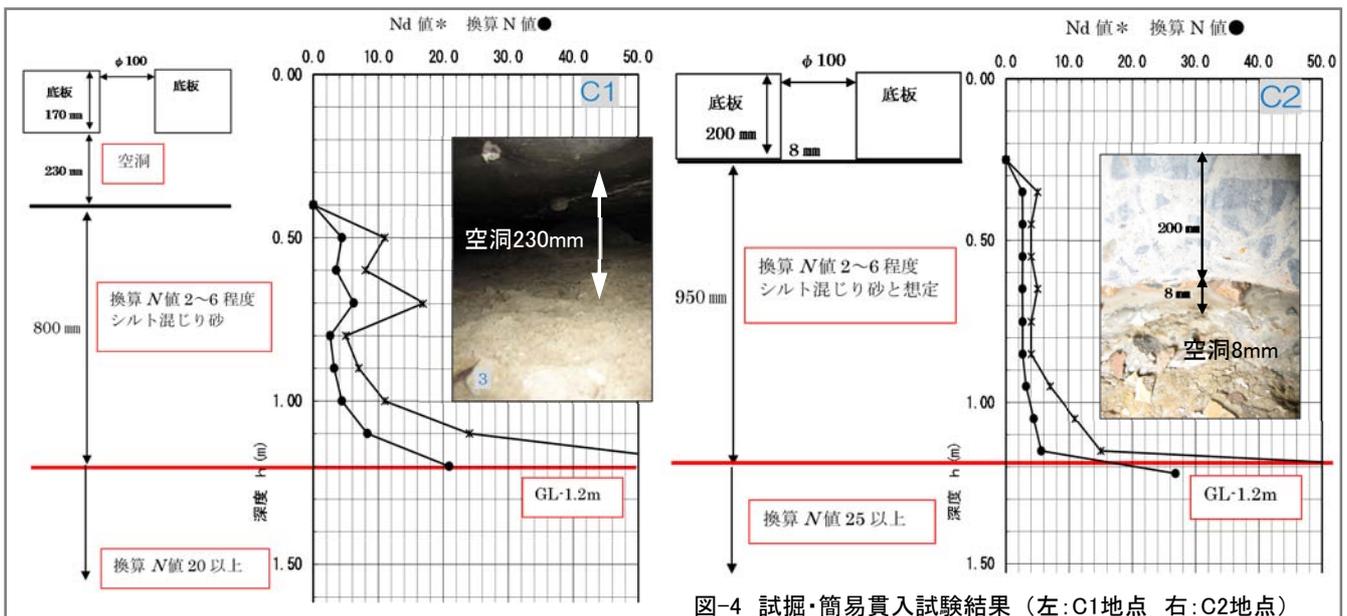
図-4 試掘・簡易貫入試験結果（左:C1地点 右:C2地点）

C1地点においては、構造物の底板の厚さ170mmの直下に230mmの空洞が確認された。なお、空洞範囲は不明確であるが、目視できる範囲で80cm四方程度である。

C2地点においては、構造物の底板の厚さ200mmの直下に8mmの空洞が確認された。よって、床と地盤は概ね密着しているとみられる。

簡易貫入試験より、両地点ともフロー一面から1.2mま

では換算N値2~6の砂質土、それ以深は換算N値20以上の砂質土と想定される。

また、試掘調査より、構造物底板の下位の一部に空洞が存在することもわかった。空洞は、地表面の緩い砂が沈下して発生した可能性が考えられるが、現時点では発生原因の確定まで至っていない。よって、さらに追加調査を実施することで、空洞の範囲を面的に捉えるとともに、沈下量との関係も見いだされてくる可能性が考えられる。
