落石の実態と落石対策施設計画への活用

(株)テイコク 伊藤 匠司

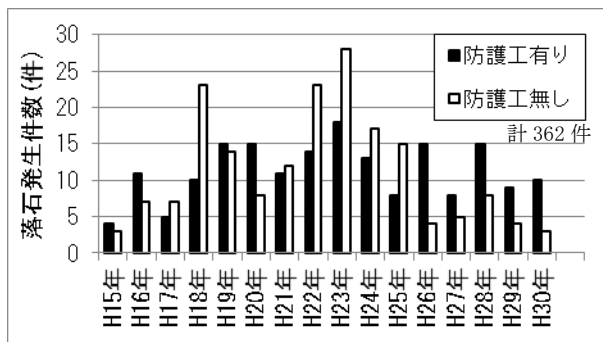
図-1 落石防護工の有無による落石発生件数

落石防護工未設置箇所における落石件数は、全体的に減少傾向である。これは、防護工の整備が進んだことによる未設置箇所数自体の減少が要因であると考えられる。これに対して、防護工設置箇所での落石は毎年、十数箇所程度と変化がみられない。防護工の整備により設置箇所の落石発生率は減少し、一定の効果があるといえるが、一方で機能不足の防護工が存在しているものと推定できる。

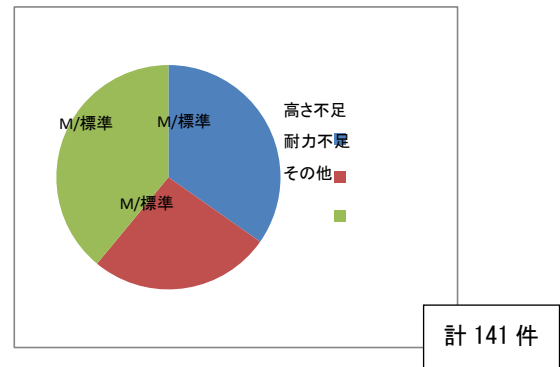
図-2 機能不足による落石の内訳

落石防護工設置箇所における防護工の機能不足による落石の内訳を図-2に示す。これによれば、高さ不足に起

因する落石が約35%と最も多く、次いで耐力不足26%、その他39%となっている。

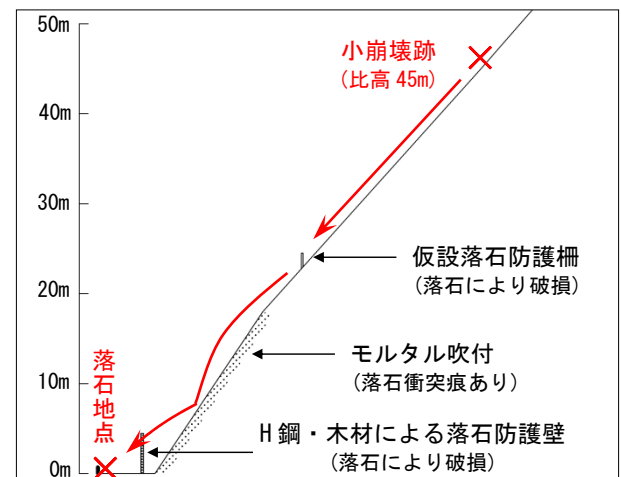
図-3 落石斜面断面図1

(1) 落石径が大きく耐力不足により落石した事例

落石は1.0×0.5×0.5m程度の岩塊1個とφ0.3~0.5m程度の岩塊3個からなり、図-3のように道路からの比高45mの新しい小崩壊跡から抜け落ち、下方斜面に設置されている対策工を突き破り、道路の山側車線に落下、転動した後に停止した。

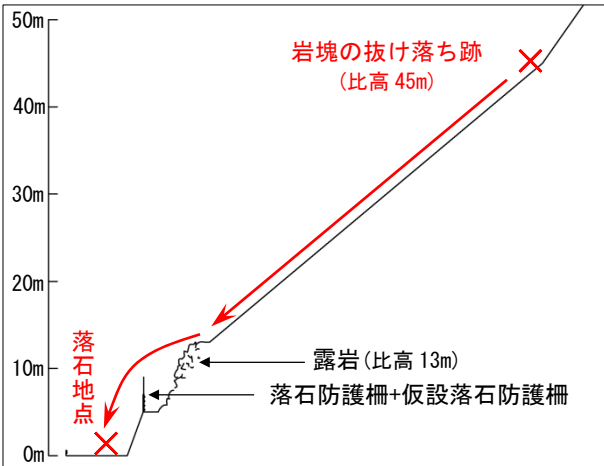
図-4 落石斜面断面図 2

(2) 落石径が小さく高さ不足により落石した事例

落石は長径 0.1~0.3m の岩塊 6 個程度であり、図-4 のように道路からの比高 45m の斜面から抜け落ち、道路の山側車線に落下、転動した後に停止した。

落石斜面には高さ 2m の落石防護柵に加え、その上部に高さ 2m の仮設落石防護柵が設置されている。落石は、道路からの比高 13m 付近の岩盤を跳躍台として落石防護柵を飛び越え道路上に落下した。

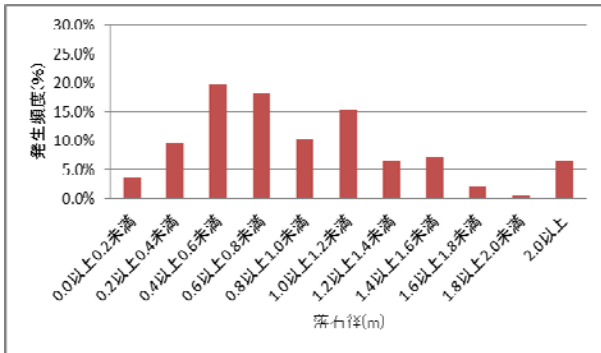
図-5 落石径毎の落石発生頻度

図-5 は、図-2 に示される 141 件全ての落石について、発生頻度を落石径毎に示したものである。これによれば、落石径 0.2~1.2m での発生が多く、同区間での発生頻度は 73% 程度に及ぶ。

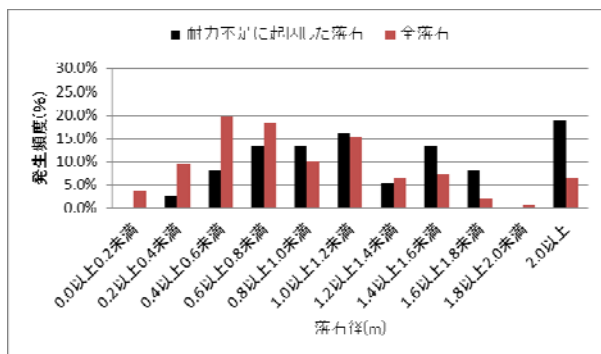
図-6 落石径毎の落石発生頻度(耐力不足に起因する)

図-6 によれば全落石で落石径 0.2~1.2m で 73% 程度の発生頻度を示す結果であったのに対し、耐力不足に起因した落石の場合は、同区間で 54% 程度の発生頻度に留まることが確認された。また落石径 1.8~2.0m を除く 1.4m 以上に限定すれば、全落石よりも耐力不足に起因した落石の方が、発生頻度が高くなっている。落石径が大きいほど、エネルギーが大きく耐力不足に起因した落石を生じやすいと考えられ、特に落石径 1.4m 以上でその傾向が読み取れる。

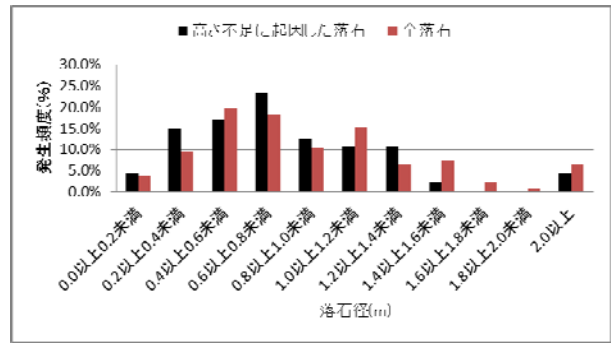
図-7 落石径毎の落石発生頻度(高さ不足に起因する)

また図-7 によれば、全落石で落石径 0.2~1.2m で 73% 程度の発生頻度を示す結果であったのに対し、高さ不足に起因した落石の場合は、同区間で 79% 程度の発生頻度に達することが確認された。落石径 0.4~0.6m を除く 1.0m 未満に限定すれば、高さ不足に起因した落石の方が全落石と比べ、発生頻度が高くなっている。落石径が小さいほど跳躍高が高く、高さ不足に起因した落石を生じやすいものと考えられ、特に落石径 1.0m 未満でその傾向が読み取れる。
