地すべりにおける 地すべりブロック推定の事例

基礎地盤コンサルタンツ株式会社 ○福崎 秀明 内藤 真弘
奈良 啓示

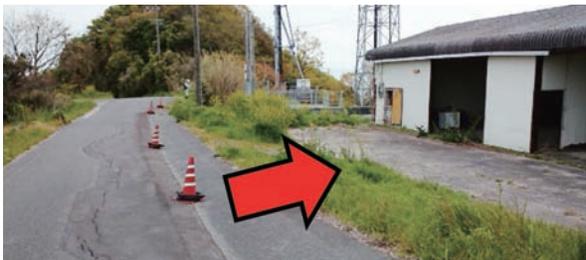
写真-1 頭部の段差

上方の町道には連続したクラックが生じ、一部には約30cmの段差が生じている(写真-1)。また、道路面のクラックの延長線上には鉄塔基礎に30cm程度開口したクラックが確認された(写真-2)。斜面末端部はU字溝が押

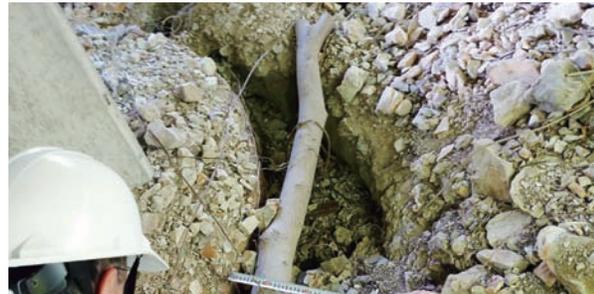
写真-2 鉄塔基礎付近の変状

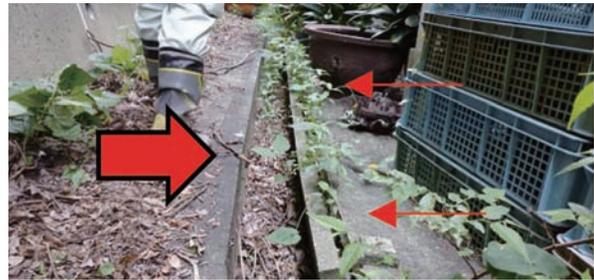
しつぶされて水路幅が狭くなっている(写真-3)。

写真-3 U字溝の変状

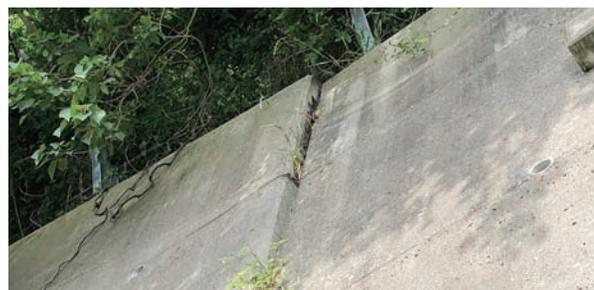
擁壁の天端の継ぎ目には複数箇所ズレが生じている(写真-4)。ただし擁壁末端部にはズレが生じておらず、全体として(1)に示したU字溝を押し込んでいる状況にある。

写真-4 末端部擁壁のズレ

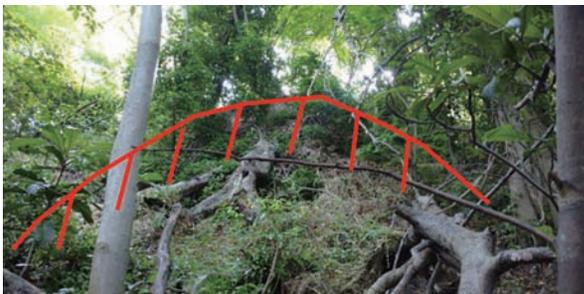
4章で確認した変状から地すべりブロックを推定する。頭部は上方の町道から鉄塔の基礎にかけて連続する段差、クラックをブロック頭部とした。末端部は擁壁下のU字溝の道路側が折れた状態が連続して見られるため、擁壁末端部までのすべりだと想定した。南側側部は、頭部の連続するクラックの延長と考え、新しい倒木が見られる崩壊地形(写真-5)と、斜面裾部に見られる不明瞭な崩壊地形を結んだ線上とした。また上記の斜面裾部に見られる崩壊地形の付近には堅硬な露頭や変状の無いブロック擁壁が見られたため、その外側には地すべりの影響がないと考えられる。北側側部は、頭部の連続したクラックの延長と末端部の擁壁天端の変状が見られる端部を結んだ線上とした。その間は崩壊地形(写真-6)が連続して見られ、岩盤が脆弱化しているため、この箇所を通る範囲であると想定した。

写真-5 側部の小崩壊(南側)

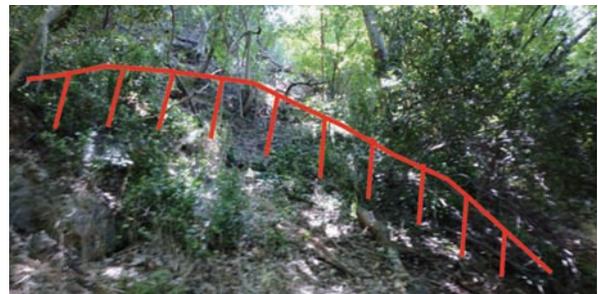
写真-6 側部の小崩壊(北側)

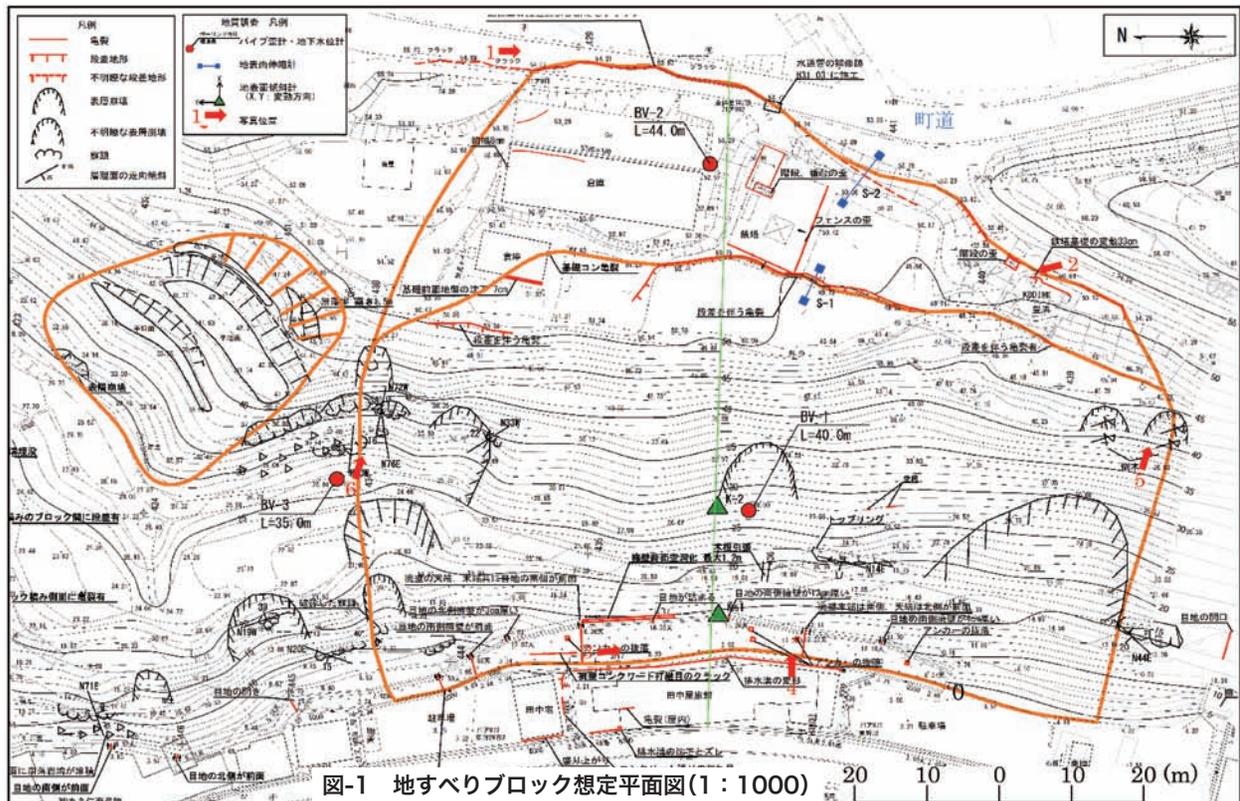
図-1 地すべりブロック想定平面図(1:1000)

以上の変状の発生状況を踏まえて、地すべりブロックを図-1のような縦約80m幅約100mと推定した。

ボーリングコア判定及びパイプ歪計の観測結果より、すべり面の深さが平均約GL-20.00mであると推定した。一般的には、『災害復旧事業における地すべり対策の手引き¹⁾』では地すべり範囲の幅と深さの関係は1/10~1/5程度とされている。そのため、5章で想定した地すべりブロックの幅約100mに対して約1/5となるため、ブロック側部はクラックが不明瞭であったが、地すべりブロックの範囲としては妥当であると考えられる。
