# 三重県の災害事例

～平成23年台風12号災害～

三重大学大学院生物資源学研究科  
酒井 俊典

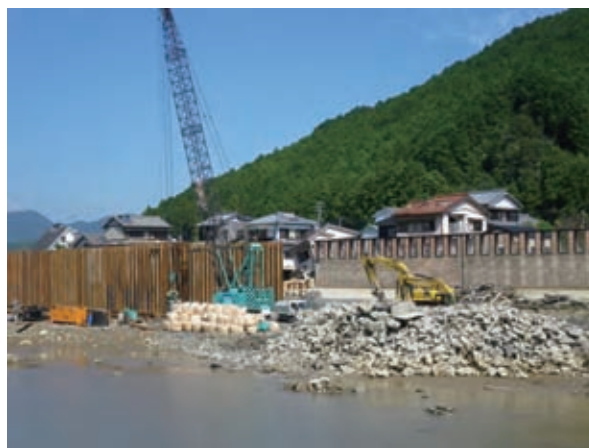
調査は図-6、図-7に示す浅里、高岡、神内で行った。調査地点付近の地質は、新第三紀中新世の火成岩である熊野酸性岩類に属する花崗斑岩を基盤としている。浅里、高岡では、今回の大雨による河川の氾濫により甚大な被害が発生し、浅里では熊野川の増水・氾濫により家屋の1階屋根付近まで水位が上昇し、家屋の浸水や農地の冠水などの大きな被害が見られた。また、高岡では相野谷川の輪中堤が決壊し輪中堤内の家屋等に大きな被害が見られた(図-8)。土砂災害としては、浅里地区において家屋裏山で崩壊が発生し、家屋の倒壊等の被害が見られた(図-9)。また、大和田川

図-8 輪中堤の決壊状況と緊急対策

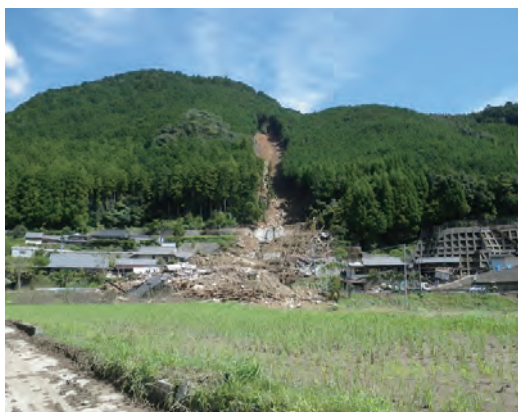
図-9 斜面の崩壊状況

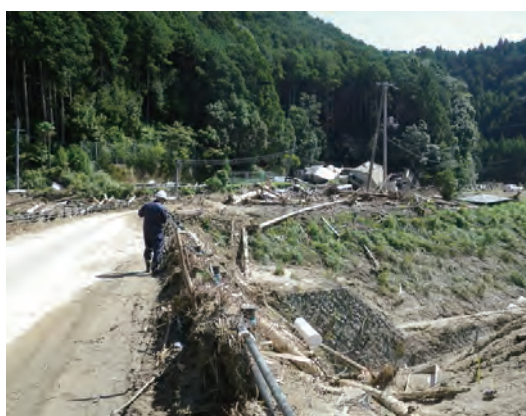
では上流2.5km付近から土石流が流下し、この土石流による橋梁部での河道閉塞によって周辺の家屋に被害が発生した(図-10)。神内では、図-11に示すように幅15m程度、延長100m程度の比較的浅い斜面崩壊が発生するとともに、その下部の道路のり面にも崩壊が見られた。また、対岸の斜面においては、幅50m程度の流れ盤方向の崩壊が表層付近で発生し、下流に土石が流下していた(図-12)。空中写真等も含め紀宝町周辺では谷筋沿いを中心に比較的の浅い崩壊が多数確認できた。

図-10 土石流による被害状況

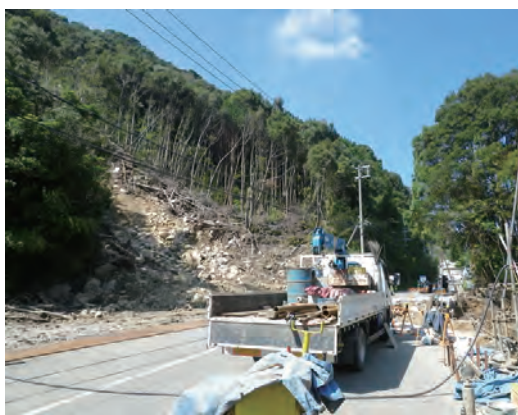
図-11 斜面の崩壊状況

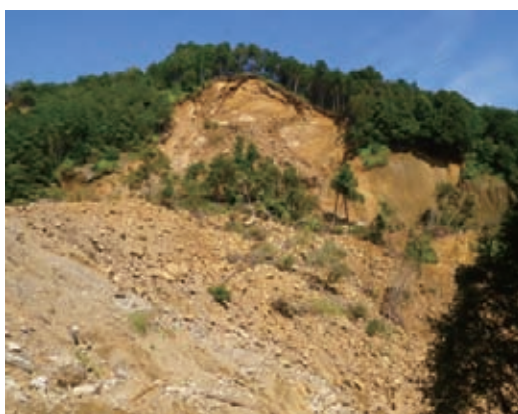
図-12 斜面の崩壊状況

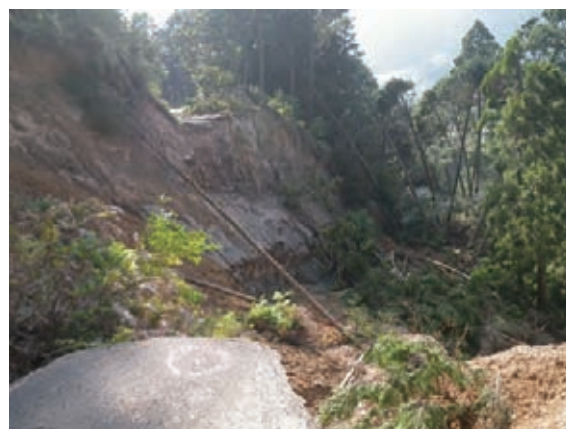
調査は図-13に示す阪本で行った。調査地点付近の地質は、新第三系中新統の熊野層に属する泥岩・シルト岩互層を基盤としている。本地点周辺では地すべりに対する対策が実施されており、調査時には一部の水抜きボーリング孔からの排水が見られた。林道沿いでは表層付近の崩壊が数カ所で見られるとともに、図-14に示すような林道および熊野古道を寸断する幅55m程度の比較的大きな地すべり的な崩壊が発生し、崩壊側部では1m程度の滑落が見られた。この崩壊力所の側部滑落崖に露頭する泥岩・シルト岩互層は風化し、層理面が開口するとともに層理面と直交する節理面も発達していた。

図-14 地すべり的な崩壊状況

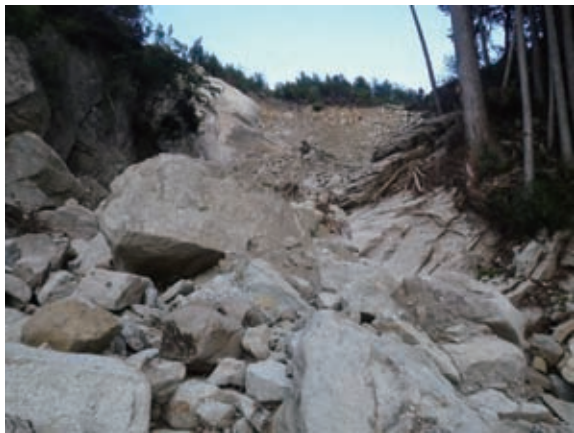
調査は図-15に示す寺谷で行った。調査地点付近の地質は、四万十帯の砂岩・泥岩互層を基盤としている。本地点付近では、図-16に示すように尾根付近からブロック崩壊的な崩壊が見られ、源頭部付近での岩塊の大きさは2mを越えるものも見られた。また、1m以上ある比較的大きな岩塊が桑谷川を流下していた(図-17)。崩壊面付近では砂岩が優勢であるものの、桑谷川を挟んだ右岸側では泥岩が確認できる。

図-16 源頭部付近の崩壊状

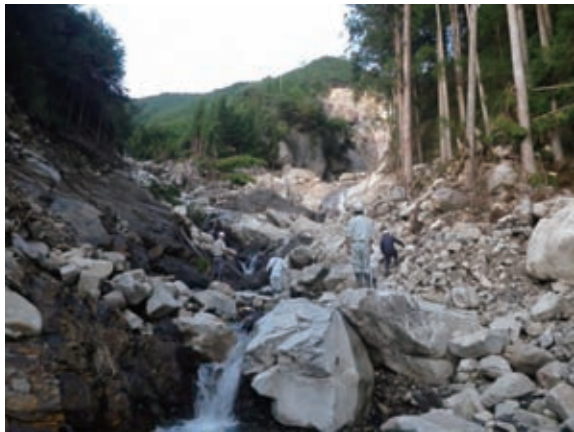
図-17 地質と崩壊状況

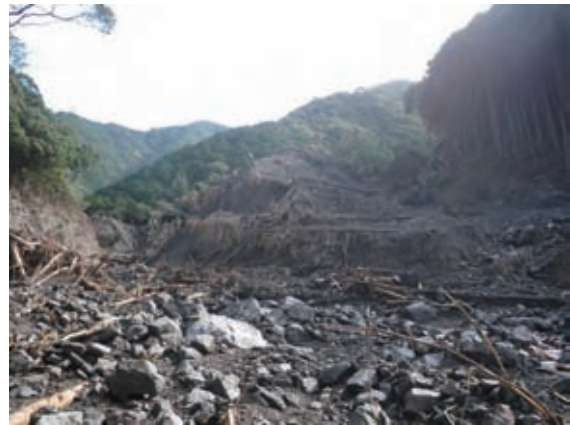
調査は図-18に示す鍛冶屋又で行った。調査地点付近の地質は、秩父帯との境界付近の四万十帯に属し砂岩・泥岩互層を基盤としている。本地点では大規模な崩壊により、源頭部付近においてこの崩壊に伴うと思われる高さ35m程度の崩壊土砂の堆積が見られ、その右岸側では土石流の流下によると思われる深さ10m以上の浸食谷が発生していた(図-19)。また、崩壊した土砂流が大量に流下したことにより、河道が図-20に示すように大きく浸食され、現在の川底から7～8mの位置まで浸食の影響を受けていた。

図-19 土砂の堆積状況

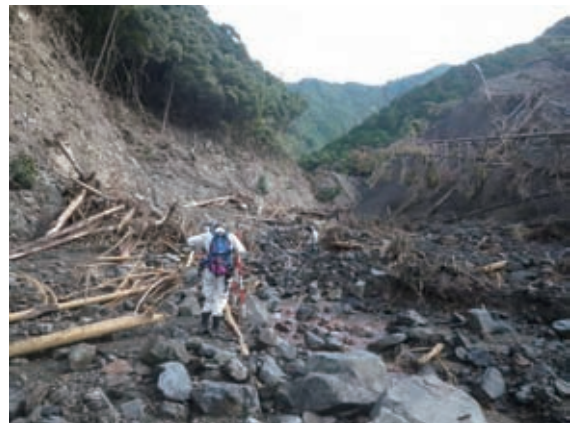
また、土石流による多量の土石が下流まで堆積し、川幅が30m以上となっている力所も見られる。

図-20 河川の浸食状況

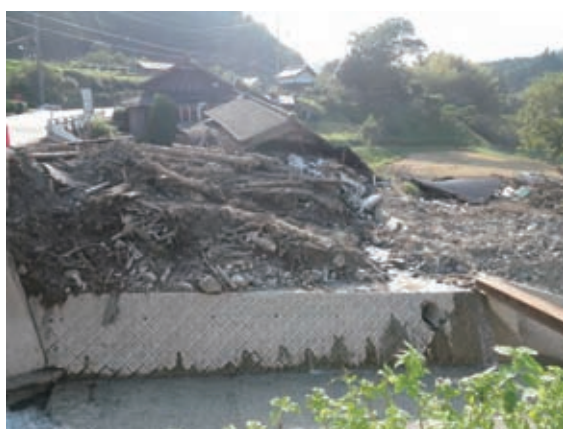
調査は図-21に示す美杉町石名原で行った。本地点では所谷川上流で発生した土石流が流下し、国道368号にかかる橋梁を流失させるとともに、所谷川周辺の家屋等に大きな被害を及ぼした(図-22)。調査地点に流下した転石は、領家帯に属する花崗岩・片麻岩を多く確認できた。

図-22 土石流による被害状況

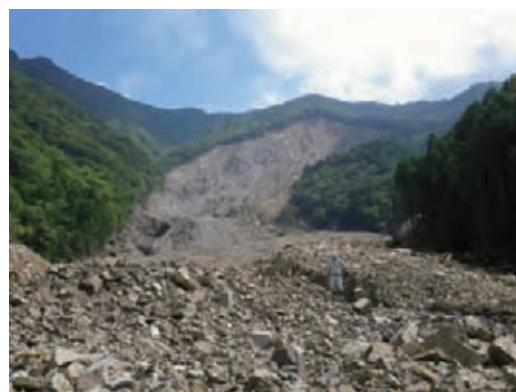
調査地点付近の地質は、秩父帯北帯の砂岩・チャートを基盤としている。崩壊地点の状況は、図-25に示すように山頂付近から幅400m～500mの大規模な崩壊が発生し、この崩壊によると思われる大量の土砂が河川に堆積するとともに下流への流下が認められた。また、この土砂の堆積により河川幅が50m以上となっている力所が存在する。また、図-26に示すように河川両岸は土石流により激しい浸食を受け、一部は高さ10m以上も浸食されていた。この影響により林道のり面、のり砕工、および補強土壁工等にも大きな損傷が見られた。なお、宮川右支川桧原谷川との合流点近くに設置された2カ所の治山堰堤は、この土石流により埋没状態となっているが、桧原谷川への土砂の流下はある程度抑えられていた(図-27)。

図-25 源頭部の崩壊状況と土砂の堆積状況

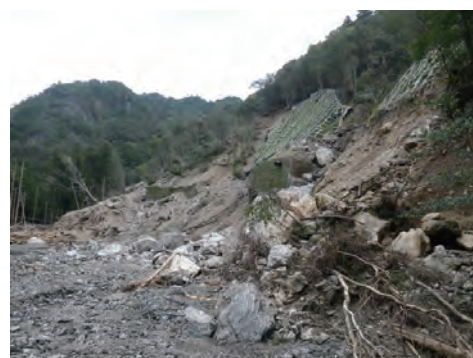
図-26 林道および法面等の被災状況

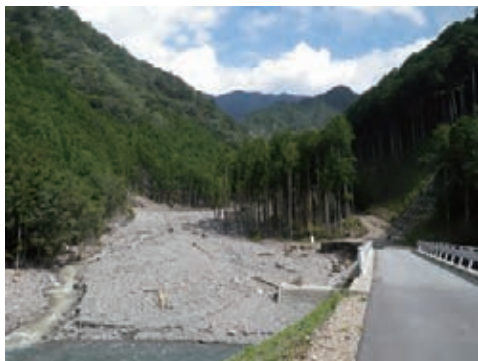
図-27 松原谷川との合流地点付近の状況  
および治山堰堤の状況

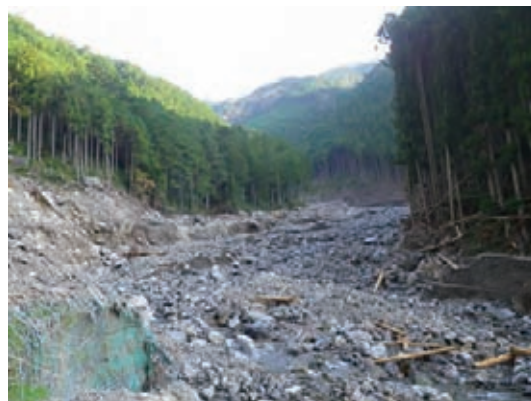
図-29 河川の浸食と堆積状況

調査地点付近の地質は、秩父帯北帯の砂岩・チャートを基盤としている。崩壊源頭部の状況は、図-28に示すように、持山谷川上流の山頂付近において幅150m～200m程度の大規模な崩壊が発生し、これに伴う土石流が下流に流下し、この土石流によって一部では高さ10m以上も浸食の影響が見られた。また、林道のり面、擁壁、および補強土壁工等にも大きな損傷を受けていた(図-29)。宮川合流点付近では、図-30に示すように、この土石流によって高さ15mの治山堰堤が破損するとともに、河床から20m程度の位置にある橋梁も流失した。堰堤は、本堤工が大きく破損して浸食を受け、その下流にある副ダム工については土石流により埋没したとの報告である。また、土石流の影響により向岸に河川水が越流したと思われ、これにより宮川右岸の河床から10m程度の高さにある道路および家屋等に大きな被害が発生した(図-31)。

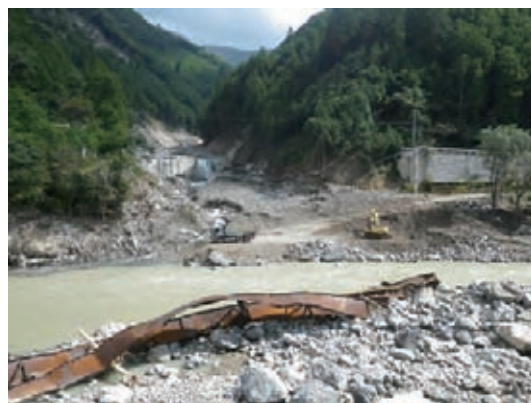
図-30 宮川との合流地点付近の状況

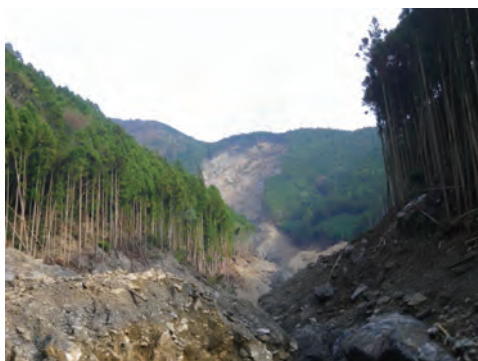
図-28 源頭部の崩壊状況

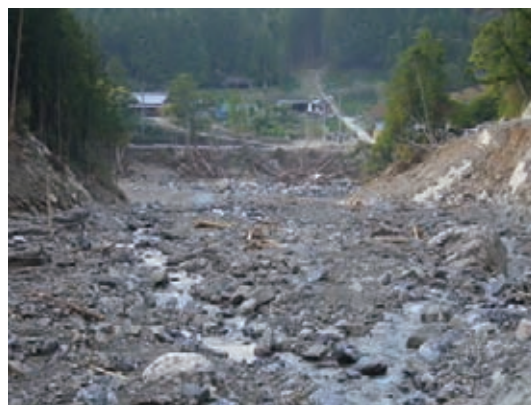
図-31 堰堤の崩壊と向岸の状況

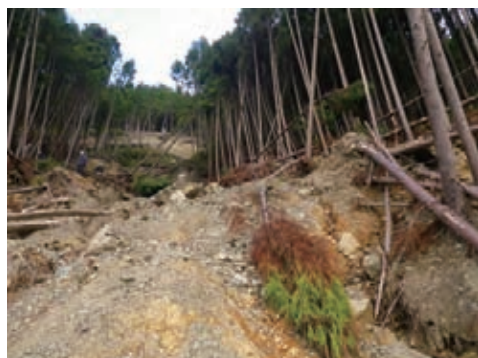
調査地点付近の地質は、三波川帯に属する泥質片岩を基盤とし、頭部滑落崖の西部(側頭部)には風化した泥質片岩が露頭している。本地点では、平成16年9月の台風21号により斜面崩壊が発生し、それに対する対策工事として、のり枠工、ロックボルト工およびグラウンドアンカー工が建設中であった。本地点では、アンカー6列138本の施工予定のうち、今回の降雨による尾根部付近からの再崩壊により(図-32)、完成していた最上段の1列23本のアンカーに破損が見られた(図-33)。アンカーの破損状況は頭部落下

図-32 源頭部の崩壊状況

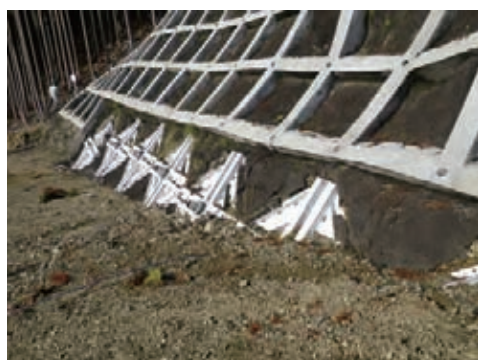
図-33 アンカー変状・埋没の状況

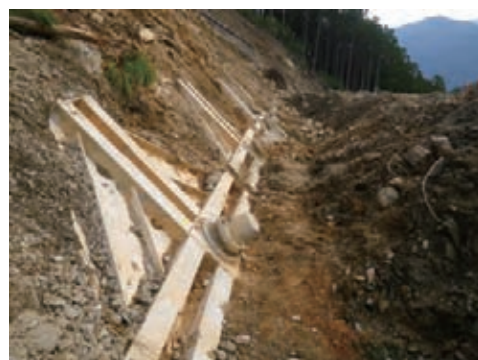
に伴う受圧板の落下、アンカーテンドンの飛び出し、受圧板のずれ等で、多くのアンカーは崩壊土砂に埋没していた(図-34)。

図-34 掘起こし後の埋没アンカー状況

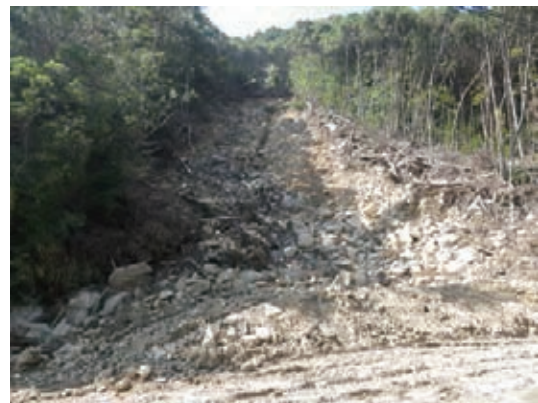
図-40 紀宝町周辺の崩壊状況（神内）

現地調査を基に大台町周辺と紀宝町周辺における斜面の崩壊状況を比較してみると、紀宝町周辺では図-40に示すような比較的浅い崩壊が多数発生しており、平成16年の台風21号により旧宮川村で発生した崩壊の傾向と比較的似ている。これに対し、台風12号において大台町・紀北町周辺見られた崩壊は、図-41に示す東又谷の大規模崩壊のように表層ではなく深層まで至る崩壊で、両地点の崩壊形態は異なっているように思われる。また、図-39に示す平成16

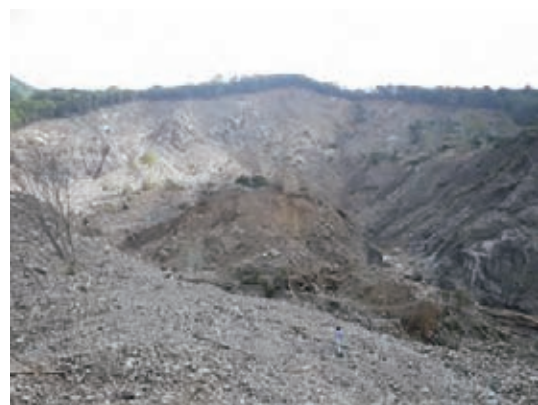
図-41 大台町周辺の崩壊状況（東又谷）

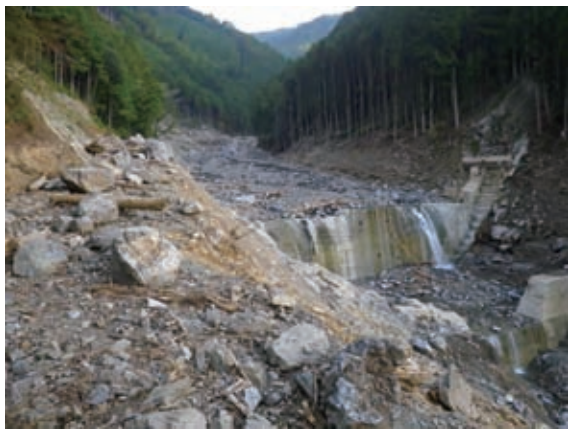
持山谷川では、土石流によると思われる治山堰堤の破損および橋梁の流失が見られるとともに、宮川との合流点において向岸の宮川左岸に河川水が越流し、河床から10m程度の高さにある道路および家屋に大きな被害をもたらした。図-45はGoogleの空中写真による被災前の堰堤および橋梁周辺の状況である。図-46の被災前の堰堤の状況と、図-47に示す被災後の状況を比較すると、今回の降雨による土石流により、本堤工は大きく破損し激しい浸食を受けたと考えられる。また、崩壊した堰堤付近では土石流が堰堤を越え河床から20m程度の高さの林道面まで達しており、土石流による外力は設計を大きく越えて作用したことが考えられる。

図 -47 治山堰堤の被災状況

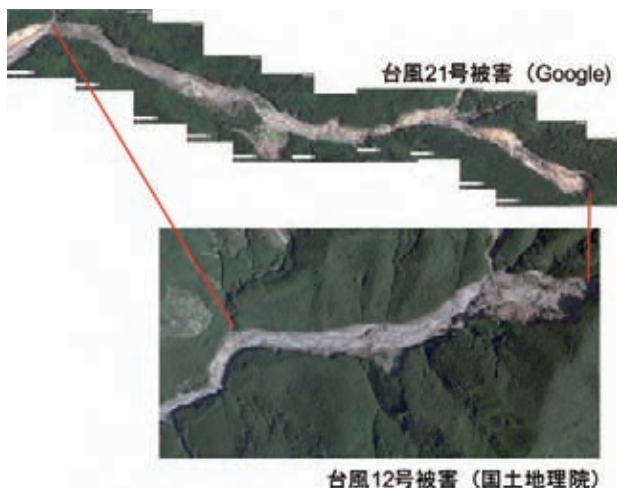
ところで、崩壊源頭部付近では、平成16年9月の台風21号により崩壊が発生していたとの報告である。図-48の上図に示すGoogleによる災害前の空中写真を上流から中流まで繋げたものと、下図の国土地理院による災害後の空中写真とを比較すると、今回の災害により源頭部の崩壊力所を含めた領域が拡大され、河川幅も大きく広がっていること

が確認でき、今回の降雨により大規模な崩壊が発生し、これによる大量の土石流が下流に流下したことが推定される。

図 -48 台風 12 号被災前後の持山谷川の状態

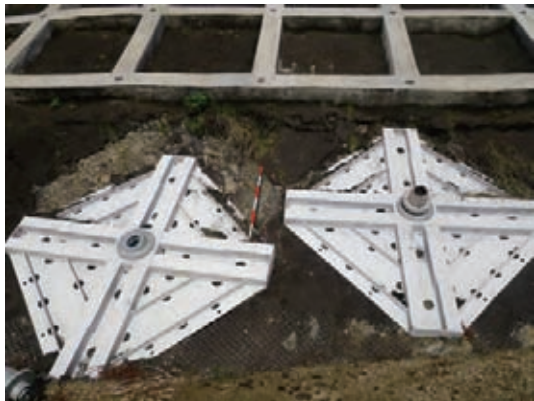
始神谷では、平成16年9月の台風21号による斜面崩壊対策として6列138本のグラウンドアンカー工の施工が計画され、そのうち完成していた最上段の1列23本に破損等の被害が見られた。最上段1列23本のアンカーの完成時の状況を図-49に示す。図-50にアンカーの展開図を示す。施工されていたアンカーは、SFL-4で、定着時緊張力は設計アンカー力の524.5kN、アンカー自由長はA-1～A-8が8.5m、A-9～A-23が12.0mであった。目視による破損状況は、図-51に示すように多くのアンカーに破断、抜け出し、受圧板の落下、ずれ等が見られ、A-7以降のアンカーは崩壊土砂によって埋没していた、また、一部のアンカーから破断し飛び出したと思われるPC鋼より線が100m以上離れた地点で確認された。破断により飛び出したアンカー長は12m程度あり、アンカーの破断位置は定着部付近であると考えられる(図-52)。表-3に目視調査によるアンカー状況の一覧を示す。なお、A-7～A-23の崩壊土砂により埋没したアンカーは、リフトオフ試験時に三重県松阪農林商工環境事務所の協力で掘起こしを行い確認した。これらのアンカーのうち、図-50の赤丸で示す8本のアンカー対象に、SAAMジャッキを用いてリフトオフ試験<sup>3)</sup>を実施し、残存引張り力を求めるとともにアンカーの状況について検討を行った。図-53にSAAMジャッキを用いたリフトオフ試験時の状況を示す。表-4はリフトオフ試験の結果を示したものである。目視により一部のアンカーで引抜け、破断等が見られたA-5、A-15、A-22のアンカーは、残存引張り力が大きく低下しアンカーとして機能していないと考えられる。一方、目視で頭部に大きな損傷等が確認できないと判断され、PC鋼より線も4本すべて残っているアンカーは、定着時緊張力に対し140%程度の過緊張から40%の緊張力低下まで見られるものの、リフトオフを確認することは出来た。リフトオフが確認出来たアンカーのうち、図-54に示すA-2のアンカーは頭部キャップが破損しているものの、破損は周囲の状況から落石等の外的要因によるものではないと考えられる。この破損は、アンカー頭部のズレの状況を考慮すると、瞬間的なアンカーの抜きによって頭部キャップが破損した可能性が考えられる。また、頭部キャップに割れが見られるA-17アンカーについても同様状況であったと考えられる。

図-51 アンカーの変状状況

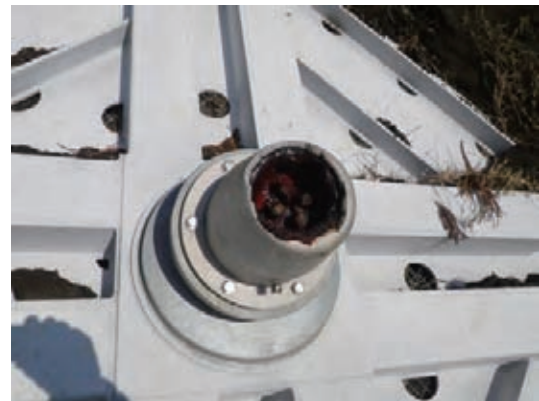
図-54 頭部キャップが破損した A-2 アンカー
