中部ミニフォーラム優秀論文

非破壊探査を用いた基礎形状調査事例

樋管補修設計のための 調査手法について

～ボアホールカメラ調査の有効性～

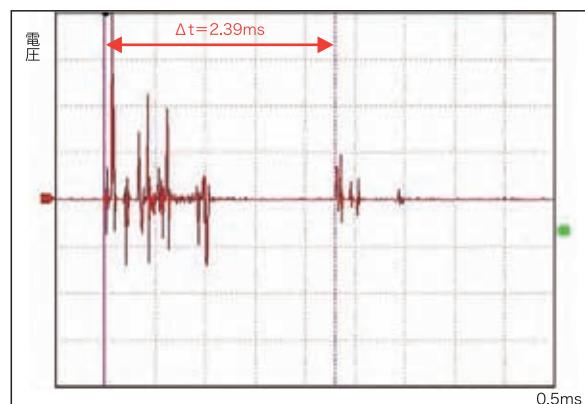
図-5 探査結果波形

図-5には、例としてボーリングNo.2付近の護岸における、天端からの基礎までの深さ方向の探査で得られた波形を示す。本地点では、再現性の良好な反射波が伝播時間 $\Delta t=2.39\text{ms}$ の位置で測定された。

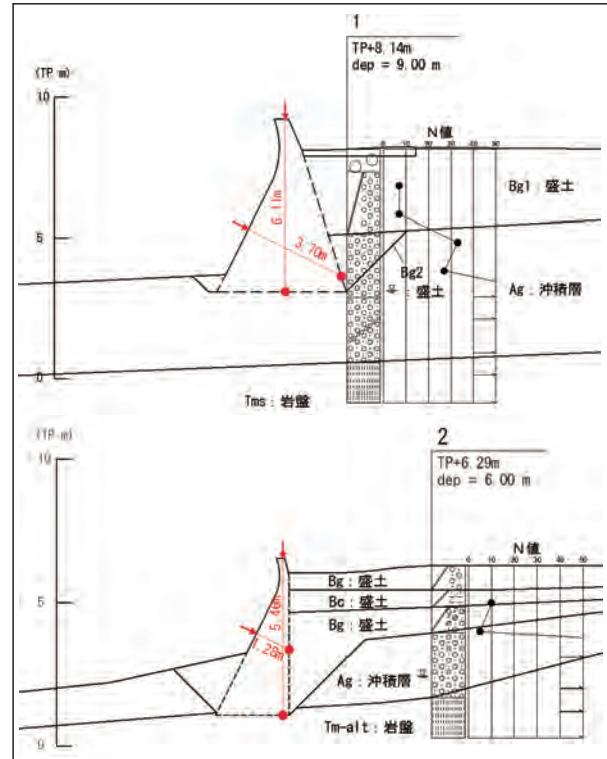
図-6 調査結果断面図

探査結果をまとめた調査結果断面図を図-6に示す。本図に示すように、基礎深さはボーリングNo.1付近では、N値50以上の沖積砂礫層の上面付近に、ボーリングNo.2付近では、岩盤上面付近に推定された。

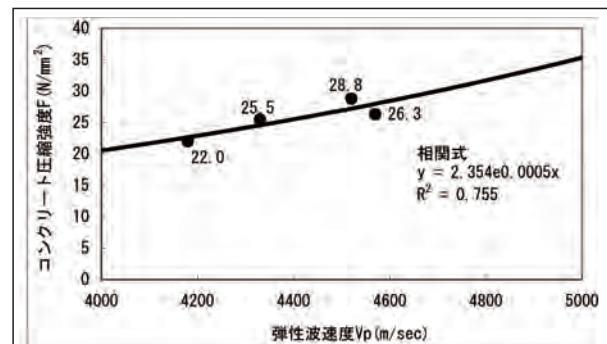
図-7 弹性波速度Vpと圧縮強度Fとの関係

本調査におけるVpとFとの関係を図-7に示す。本図に示すように、概ねVpの増加に従いFも増加する関係が確認された。

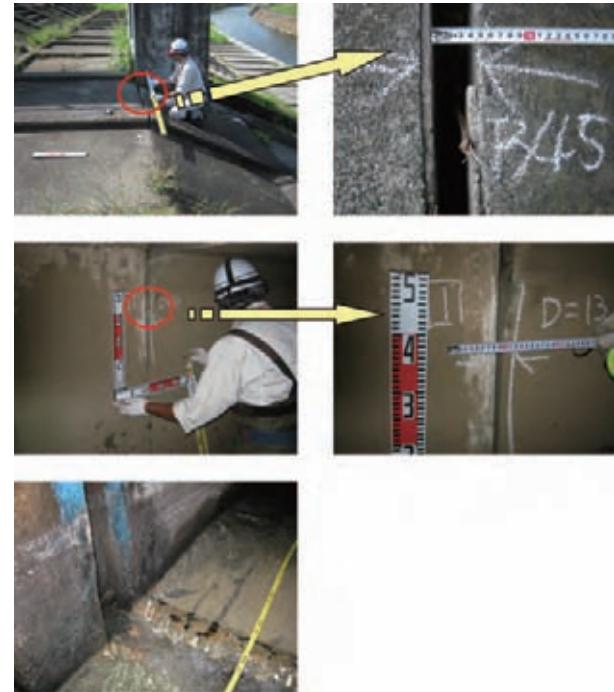
写真-6.2 変状の例
(上:護岸目地開き, 中:函内継手開口, 下:戸当たりの腐食)

外観調査、函内調査結果では全ての樋管において補修の必要なC, Dランク以上の変状が確認された。代表的な変状は、翼壁背後の沈下、護岸目地開き、函体内継手開口、戸当たり腐食などが挙げられる。これら補修工法選定、補修設計数量算出に必要な損傷の種類及びその規模についての現地調査結果は、補修設計に引き継ぐことができた。

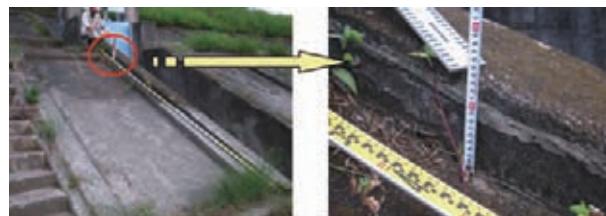
写真-6.1 変状の例(翼壁背後の沈下)

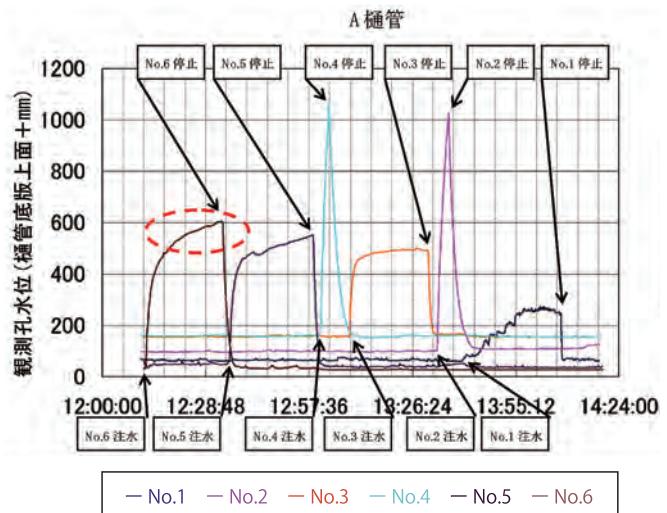
図-4 反応がみられなかったA樋管の連通試験結果

図-4に示すようにA樋管では、観測孔No.6から注水後の水位が樋管底版上面+500～600mmにて平衡水位となる。その後20分程度平衡状態を維持させても、他の観測孔の水位の上昇はみられず連通は確認できない。

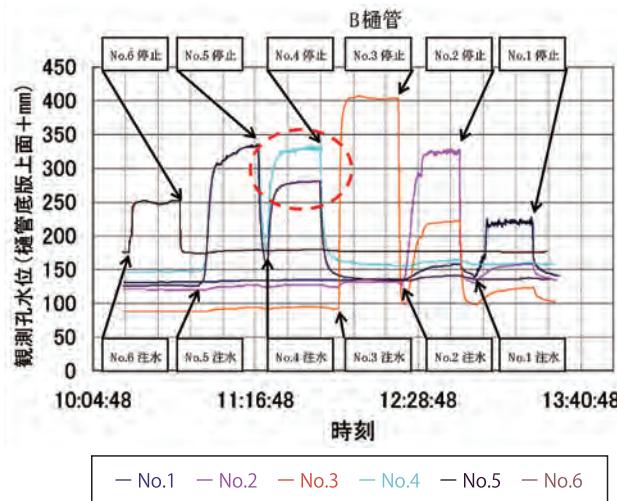
一方、図-5に示すようにB樋管では、No.4からの注水にともない、水位が樋管底版上面+330mm程度で平衡状態となるが、同時にNo.5水位も樋管底版上面+280mmまで上昇する反応がみられ、連通が認められた。他にNo.5注水時のNo.4水位、No.2注水時のNo.1、No.3～No.5水位、No.1注水時のNo.2～No.4水位が顕著に反応

している。この結果は「矢板を迂回した連通」と評価されるものの、川裏一川表まで通じる、対策の必要な連通ではなかった。

図-5 反応がみられたB樁管の連通試験結果

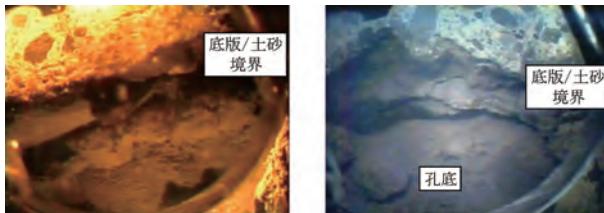
写真-7 ポアホールカメラ調査結果の例

ポアホールカメラ調査結果では、7樁管の観測孔全てにおいて、樁管底版（敷き均しコンクリートを含む）と土砂の境界部は概ね密着していたことが確認された。

このように連通試験結果では、2樁管において「矢板を迂回する連通」が認められたが、ポアホールカメラの調査結果では、全ての樁管において空洞は確認されなかった。つまり、連通試験で確認された、「矢板を迂回する連通」は、大きな空洞の存在による連通ではなく、カメラで確認できない程度の小さな水みちまたは透水性のよい土層状況などに起因するものと推定される。

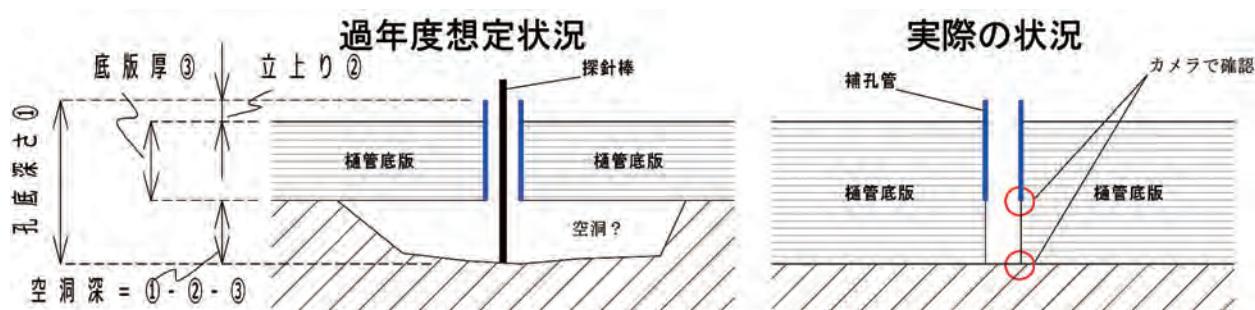
図-6 過年度想定状況と今年度確認状況

図-6左のように過年度調査は、探針棒の感触により樁管底版厚③や孔底深さ①を想定している。この値と本調査での底版削孔時に確認されたコア長、またはボアホールカメラによる確認値を比較した結果、図-6右のようにほぼ「孔底深さ①」＝「コア長（版厚）」、「底版厚③」＝「補孔管先端長」となっていた。

のことから過年度は、「底版底面＝補孔管先端位置」を前提としているため、

- ・「底版厚（実際）を孔底深さ①（想定）」
 - ・「補孔管先端長（実際）を底版厚③（想定）」
- と誤認したと推察される。
