中部ミニフォーラム
優秀論文

津波による海岸保全施設の 被災状況調査

川崎地質株式会社 佐藤祥昭

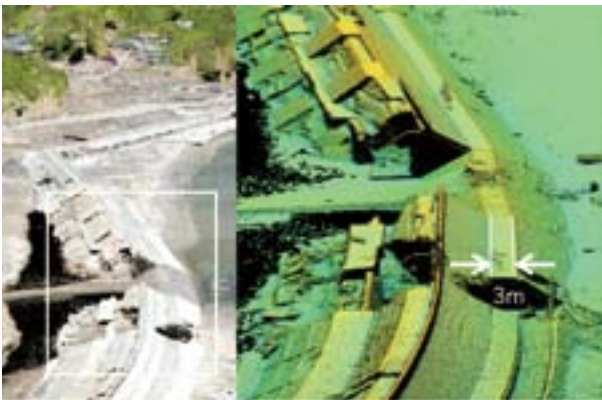
図-2 金浜海岸の被災状況を可視化

高精細・高密度航空レーザ測量システムにて、極めて詳細な被災直後の状態を保存する事ができた。図-2は空中写真に地形起伏図を重ね可視化させたものである。これに、水上バイクによる深淺測量結果と併せて、図-3に示す陸海統合地形図を作成することで、押し波による堤内洗掘跡や、引き波による堤外洗掘跡など、広域な被災状況が明瞭となった。更に、被災前の既往LPデータ、既往深淺測量結果を入手し、被災前後の地形の変化量を把握する事ができた。(図-4)

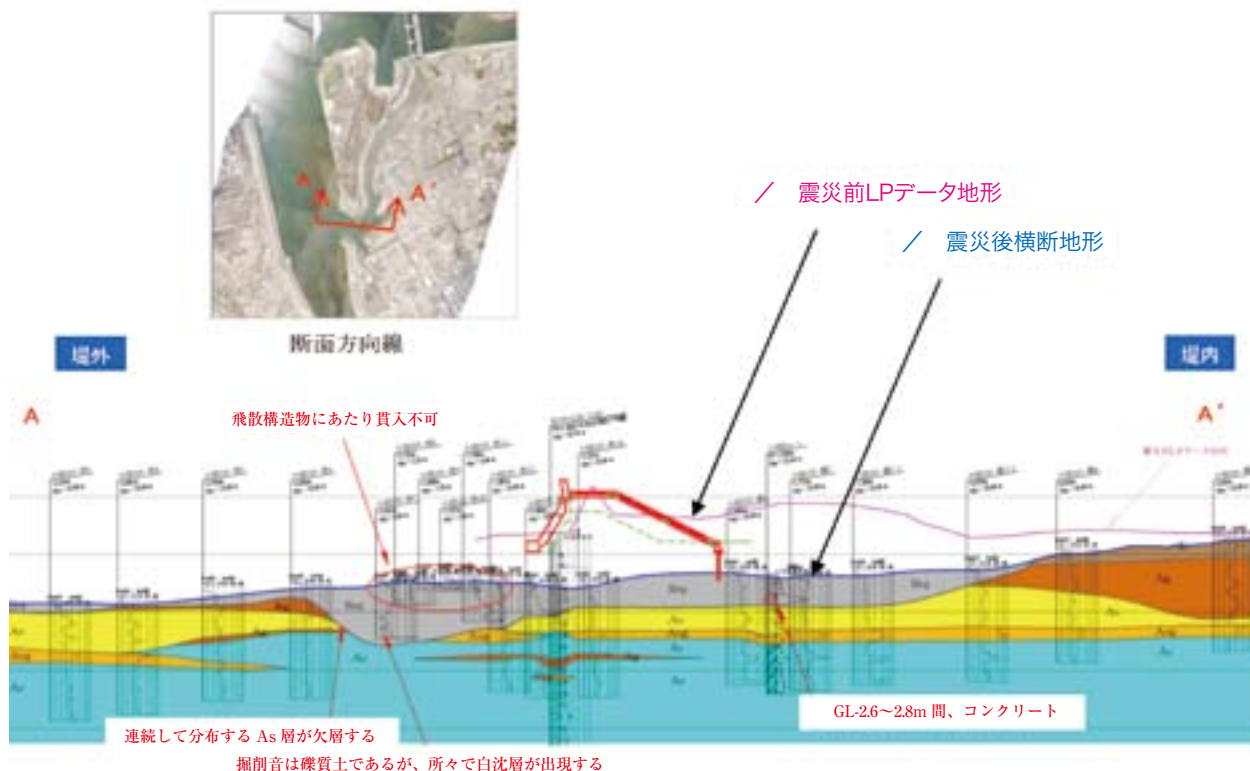
図-5 大槌川河口の最大洗掘深調査結果

破堤部で実施した調査ボーリング、及び縦横断方向に実施したサウンディングにより、津波による最大洗掘深と再堆積物の状況を把握する事ができた。ボーリングコア試料の観察により、洗掘により潜り込んだと思われるコンクリート片や、津波堆積物特有の平行層理を確認する事ができた。その他、粒度試験や、塩分濃度試験、電気検層を実施し、再堆積物と基礎地盤の境界を区分する事ができた。特にスウェーデン式サウンディングは機動力が高く、技術者が状況に合わせて調査を繰り返す事ができ、非常に有益であった。今回は写真-1に示すように水上での作業となったが、写真-2のようにガイドパイプを用いることにより、掘削音を確認する事ができた。

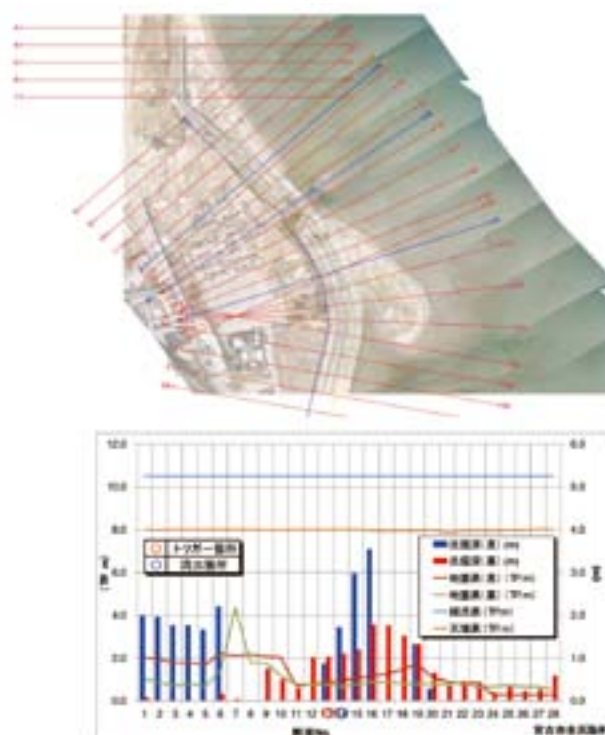
図-6 金浜海岸の統計処理例

陸海統合地形図から被災前後の堤防横断図を再現する事ができ、堤防の侵食量や洗掘深等を統計処理する事で傾向を把握する事ができる。図-6は、比較断面位置と洗掘深の関係を示したものである。これより、想定越水開始場所の堤内洗掘深は、周辺部と比べて深くなる傾向にあることが分かった。また、想定越水開始箇所から離れると洗掘深が比較的浅くなり、ウォータークッションなどの影響が想定される。今後、近接地域のデータを増やすことにより、幾つかの要素を重ね合わせ、より高い精度の傾向を把握する事が望まれる。

被害を受けた海岸保全堤防では、津波の越流による洗掘が特徴的であった。破堤箇所においては周囲に比べて洗掘深が大きく、引き波の集中による地形変化が明瞭であった。津波による海岸保全施設の被災状況は、洗掘など河川堤防にも見られる形態である。
