中部ミニフォーラム
優秀賞・奨励賞

老朽化した ダム減勢工における電気探査事例

弾性波探査による 老朽化した吹付法面の調査事例

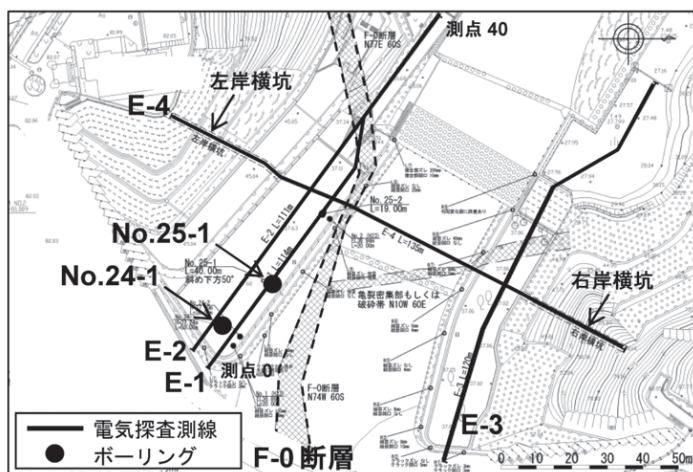
図-1 電気探査およびボーリング配置平面図

探査測線の設定に当たっては、埋土層の状態及びF-0断層の分布を把握できるような配置とした(図-1)。

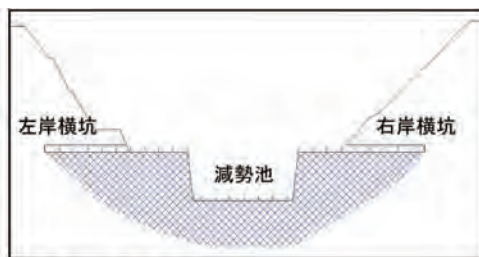
図-2 深部までデータ取得するための工夫

なお、現場はV字型の谷地形に建設されたダムの直下流にあたり、減勢工自体も河床からの比高が約20mと非常に起伏に富んだ地形であり、電気探査測線を展開するのに不利な条件であった。このため、図-2に示すように、縦断測線(E-1・E-2・E-3)では測線端部を導流壁の下に設置することで深部のデータを与え、データ欠損の補完を行った。また、横断測線(E-4)では左右岸減勢工背面に位置する横坑を利用することで測線の起伏を抑え、深部まで高精度なデータ取得ができるように工夫した。

※縦断測線の端部は、データの欠損を補完するために、電極を導流壁の下に設置した。

※埋土部と横坑は同レベルにあり、測線の起伏を押さえることができる。減勢池下部の十分な深度まで、精度の良い探査が可能となった。

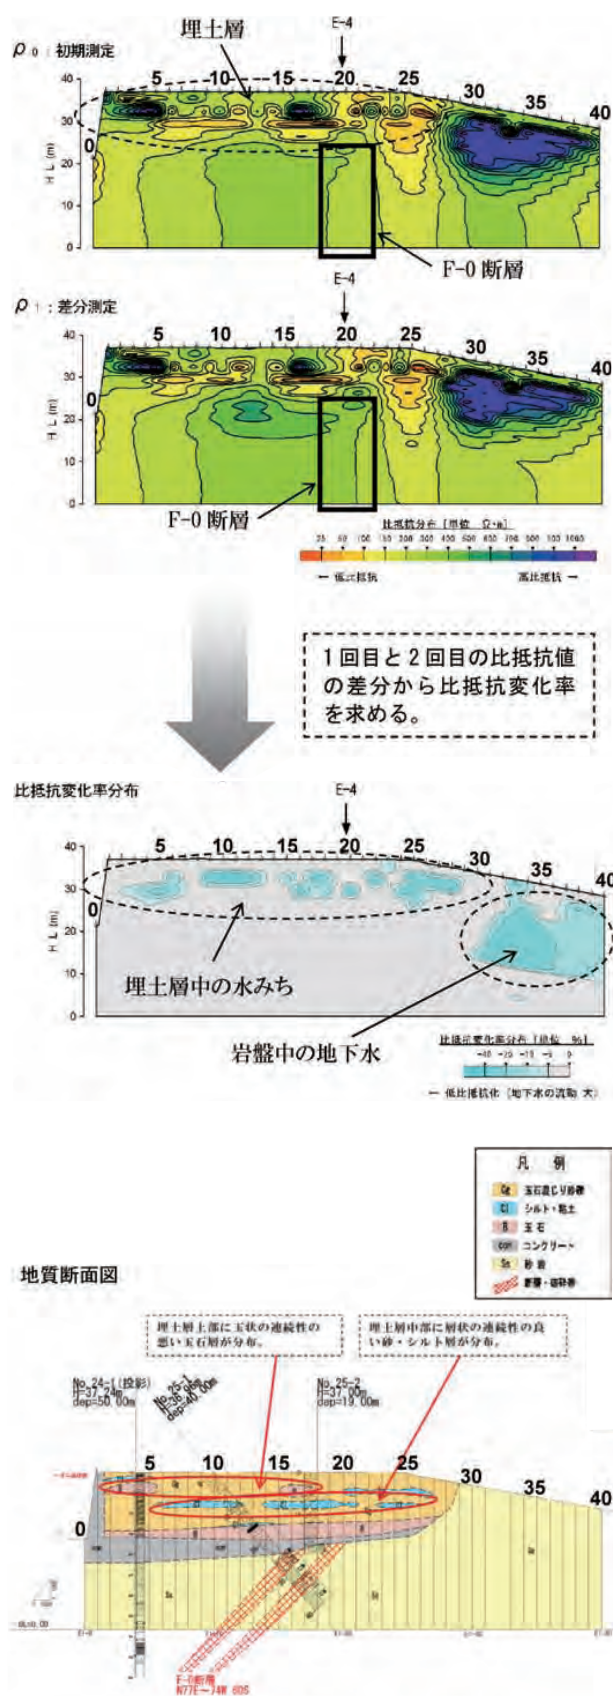
図-3 E-1測線調査結果

例として、E-1測線における調査結果を図-3に示す。また、図には電気探査結果を踏まえて実施した調査ボーリング(No.25-1;L=40m, 45°斜め下方)結果および既存ボーリング結果を合わせて示す。

電気探査による比抵抗分布とボーリング結果による地質区分は良い対応を示し、比抵抗コンターが水平に近い箇所が埋土層、垂直に近い箇所が岩盤にそれぞれ対応した。また、埋土中の玉状～層状高比抵抗部は玉石層、レンズ状をなす低比抵抗部が粘性土層にそれぞれ対応した。

測点No.18～22付近に不明瞭であるが比抵抗コンターの屈曲部が分布するが、これをF-0断層と想定した。ボーリングを実施した結果、粘土～砂～礫状を呈する2条の断層破砕帯を確認した。

比抵抗差分法の結果、GL-10m(HL+27m)以浅の埋土中に玉状の地下水流動部が複数認められた。ボーリング結果と比較すると、粘性土層上面を中心に分布することが分かった。既設水位観測孔による地下水位はGL-15m(HL+22m)付近に確認されているため、これらは地下水位より上位に分布するものと考えられる。左岸側で実施したE-1・E-2測線の比抵抗変化率分布が大きい箇所を比較した結果、両測線で対比可能であったことから、これらは水みちをなしている可能性が高いと考えられる。

また、調査ボーリングの結果、埋土層は非常に不均質であり、礫間の細粒分が流失し、緩んだ箇所が随所で認められたほか、比抵抗差分法による比抵抗変化率が大きかった箇所では、含水により軟質化した粘土混じり砂礫層として確認された。

調査の結果、減勢工の変状原因として、①不均質な埋土層において緩みや空隙等の存在により土粒子間のせん断強度が低下し、埋土層が不安定化したこと、②地下水および水みちにより土層に間隙水圧が作用することで、減勢工で最も応力が集中しやすい隅角部に大きな変状を発生したことが、主な要因であると考えられる。

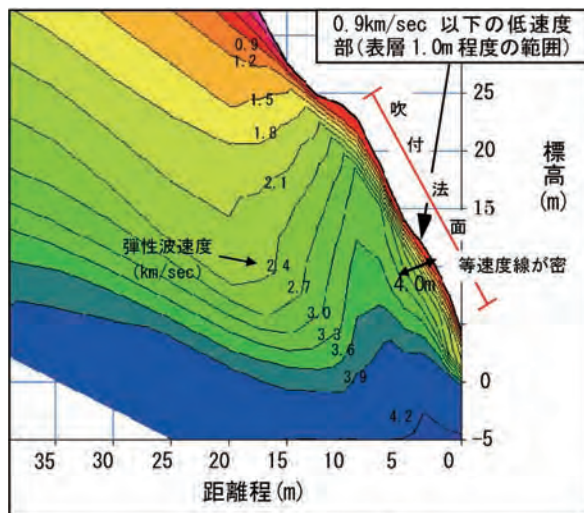
図-3 弾性波探査結果図

背面地山の弾性波速度は最深部で約4.0km/secとなっており、等速度線の間隔は概ね3.0~5.0mとなっている。

法面部では3.0km/sec以下の等速度線が深度4.0m未満の間で密になっており、表層1.0m程度の範囲には、0.9km/sec以下の低速度部が認められる(図-3)。

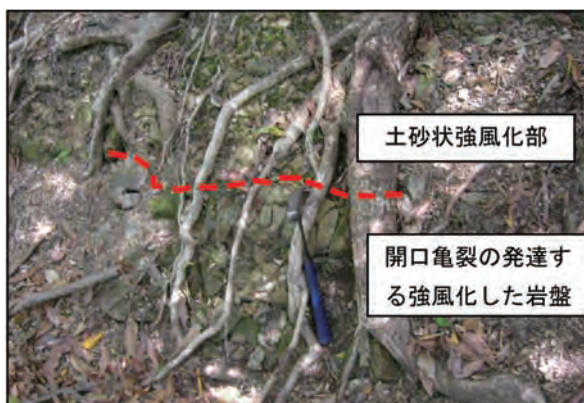
現地踏査の結果、吹付法面上方の地山表層には土砂化した強風化岩が分布し、その下部には、風化により岩芯まで軟質化した、開口亀裂が多数発達する岩盤が分布していることが明らかとなった(写真-1)。

これらの岩盤が分布している範囲では、傾斜30°程度の

写真-1 土砂状強風化部と開口亀裂の発達する岩盤の境

自然斜面でも崩壊している様子が認められた。このことから、これらの岩盤が傾斜60~70°の法面部に分布している場合、変状の原因となっている可能性があり、将来的にも不安定化する可能性があると考えた。

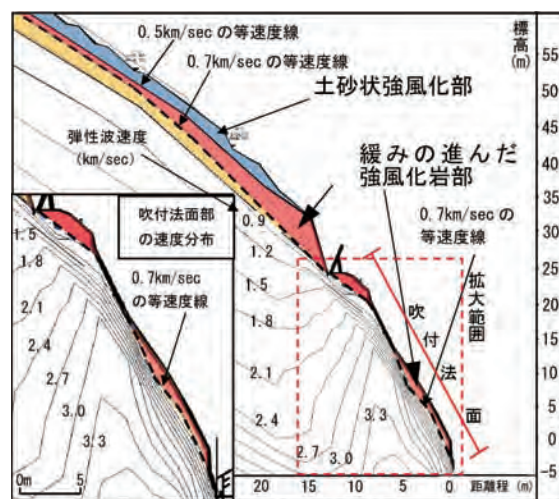
図-4 推定地質断面図

上記の推定に基づくと、法面部では土砂状強風化部と想定される0.5km/sec以下の範囲は認められないものの、緩みの進んだ強風化岩部と想定される0.5~0.7km/secの範囲は深度1.0m程度まで認められる(図-4)。

以上から、吹付法面に生じている変状は、吹付面自体の劣化に加え、背面地山の劣化に起因している可能性があるため将来的にも不安定化が進むと判断し、補強等の安定化対策が必要と判定した。
