平成23年台風12号の豪雨による 三重県南部での斜面崩壊の特徴

三重大学大学院生物資源学研究科 酒井 俊典

平成23年台風12号の豪雨による 奈良県南部地域の大規模斜面崩壊と 地形・地質

平成25年台風第26号による 伊豆大島火山山麓の土砂災害について

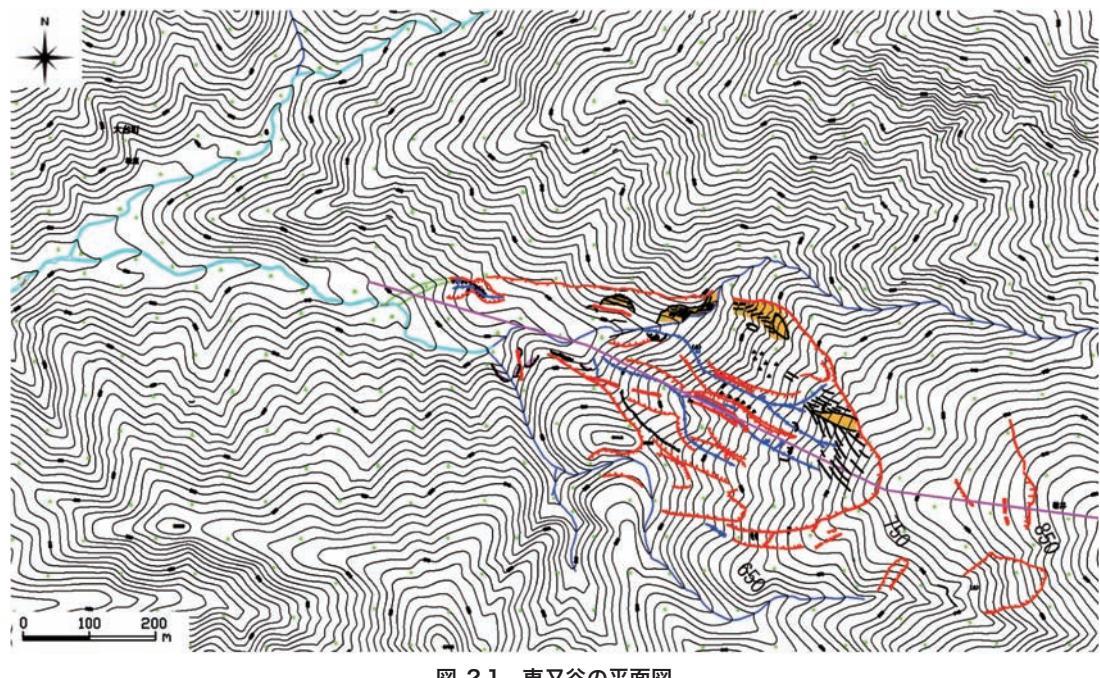
図-2.1 東又谷の平面図

写真-2.1に東又谷における大規模崩壊の状況を示す。 崩壊状況は図-2.1の平面図に示すように、標高750~ 760mを崩壊地頭部とし,崩壊長(水平距離)が約700m, 崩壊高さが約350m,崩壊幅が約300mの大規模な崩壊 で、崩壊厚は図-2.2の推定断面図に示すように約50mと なっている。

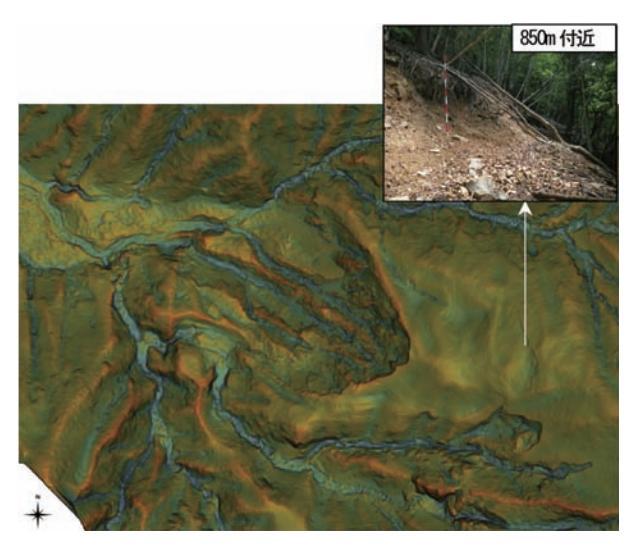
図-2.4 LPデータから求めた陰影図 (中日本航空(株)提供)

図-2.4にLPデータから求めた大規模崩壊頭部周辺の 陰影図を示す。陰影図において確認出来る崩壊頭部上方 の標高850m付近に崩壊崖と考えられる連続性の見られ

る亀裂を確認することができ、現地踏査でこの地点の確認 を行った結果, 図中の写真に示すようにLPデータの亀裂と 一致する位置に最大高さ5m程度の連続した滑落崖が確 認できた。この滑落崖にコケ等は確認できず新鮮な状態で あることから、新規に形成されたものと考えられる。なお、 標高850mから上方の尾根ではクリープ性の変状微地形 がみられるものの明瞭な滑落崖は確認できていない。また、 崩壊下方沢沿いの標高415m付近の右岸および標高440 m付近の左岸において、写真-2.4に示すようなほぼ水平構 造を有する土石流堆積物ならびに水成堆積物と推定され る未固結の泥,砂,玉石混じり砂礫の互層が確認され,過 去の河道閉塞に伴う湛水域内の堆積物である可能性が考 えられた。この互層内から採取した炭化木を14Cによる年 代測定を行った結果、BC16,880~BC16,608と最終氷 期時代に堆積した木片であると判断された。また,この地 点より上位から採取した木片の¹⁴Cによる年代測定では AD1,700~1,800を示し、本地点は堆積層と思われる層 が何層か存在し、過去から土砂移動が繰り返し生じていた ことが推定される。また、本大規模崩壊地は、図-2.1に示す ように等高線形状が周辺と異なる領域と一致しており、こ の点からも過去に変状が発生していた場所であると考えら れる。

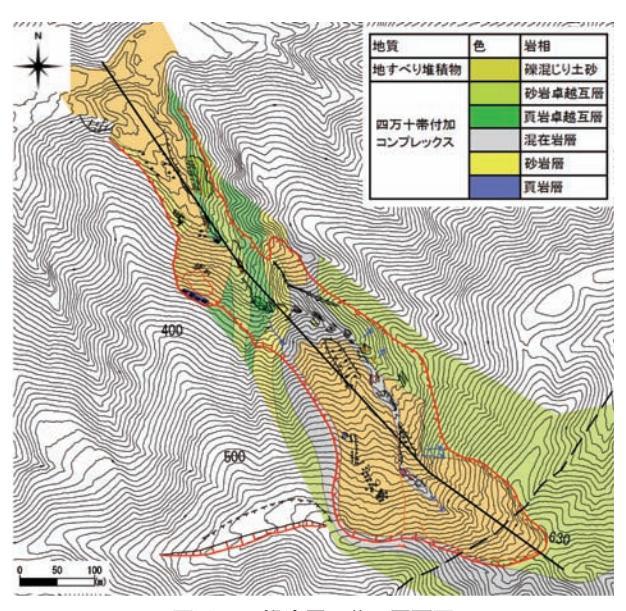
図-2.5 鍛冶屋又谷の平面図

写真-2.5に鍛冶屋又谷における大規模崩壊の状況を示 す。崩壊状況は図-2.5の平面図に示すように、標高630~ 640mを崩壊地頭部とし、崩壊長(水平距離)が約800m、 崩壊高が約400m,崩壊幅は上方,中腹,下方でそれぞ れ,約200m,約300m,約50mの大規模な崩壊で,崩壊 厚は図-2.6の推定断面図のように約30mとなっている。崩 壊地点の地質は四万十帯付加体に位置し, 崩壊地下方は 混在岩主体,崩壊地中腹~上方は泥岩主体となっており, 崩壊地上部の南側では玄武岩の転石が多数確認されると ともに,崩壊地上部には崩壊岩塊(土砂)が残存していると 考えられる。崩壊地上方では写真-2.6に示すように崩壊地 中央に近い沢内の泥岩において流れ盤状の断層を確認す ることができる。この断層の走向はほぼ東西~北東方向か ら南西方向を示し、傾斜は35°~45°で崩壊地に対し見か け上流れ盤構造を呈しており、この泥岩内で確認した断層 を境にすべり面が形成されている可能性が考えられる。崩 壊地下方~中腹の崩壊地右岸側(北側)では,写真-2.7に 示すようにスラストが主に北西~南東方向の走向を示し傾 斜は20°~30°であった。スラスト間の混在岩は,主に北西 ~南東方向の走向を示す50°~70°で傾斜していた。また、 図-2.7のLPデータから求めた赤色立体地図に示すように,

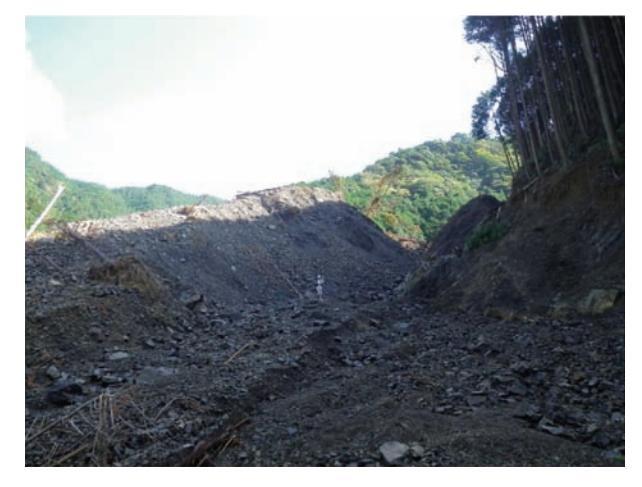
写真-2.8 大規模な土石堆積体の跡

崩壊地東側の北東〜南西方向に伸びる尾根沿いにおいて 多重山稜らしい地形が確認でき,崩壊前には重力変形地 形が存在し,その一部で今回の崩壊が生じた可能性が考 えられる。また,現地の崩壊地渓流末端部には写真-2.8に 示す高さ30m程度の大規模な土石の堆積体が形成され,

今回の大規模崩壊により一時期河道閉塞を引き起こした

可能性が考えられる。

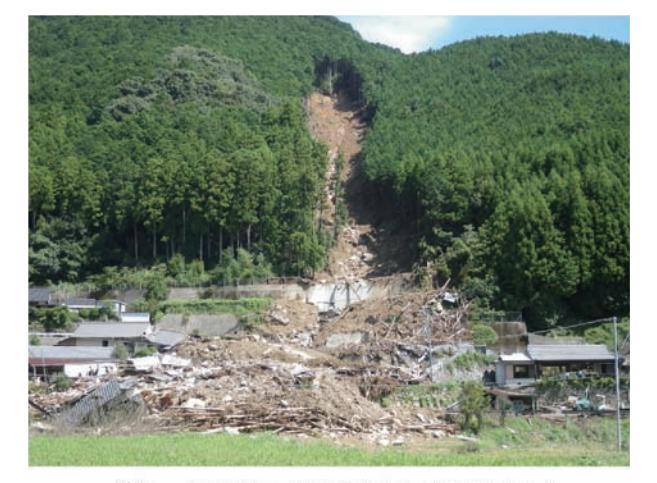
熊野酸性岩類花崗斑岩北岩体および南岩体の崩壊は, 写真-3.1に示すように表層から概ね5m程度で最大でも 10m以下の崖錐堆積物あるいは強風化層で発生してお り,すべり面はその下位の風化層あるいは新鮮岩との境界 付近にあると考えられる。また,崩壊地頭部の滑落崖にお いては,写真-3.2示すような数cmから最大1m程度のパイ ピング跡と思われる穴が確認され,このパイピング穴を 伝って降雨時に雨水が地盤内に供給されていたことが推 定される。周辺の湧水および渓流水の電気伝導度を測定 した結果では,どちらの岩体においても3~4µS/m程度と 低い値を示し,地盤内を通った雨水が直接時間をかけず に湧水として流出している可能性が考えられる。ここで,北 岩体および南岩体の崩壊状況を熊野市寺谷地区清水谷と 紀宝町大和田川源頭部について見てみる。

(a) 北岩体の崩壊状況(浅里地区)

(b) 南岩体の崩壊状況(神内地区) 写真-3.1 熊野酸性火成岩類花崗斑岩の崩壊状況

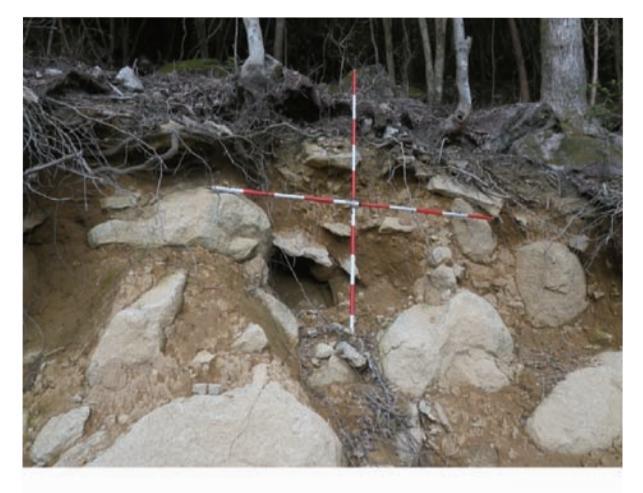
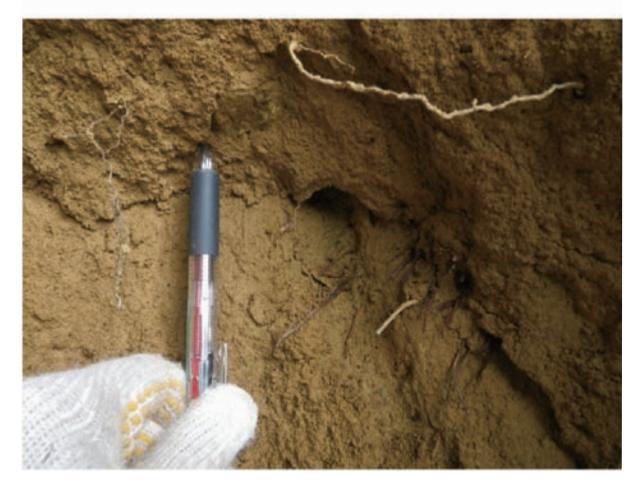
写真-3.2 熊野酸性火成岩類花崗斑岩の崩壊頭部付近で 確認されたパイピング跡と思われる穴

に位置していた。また,崩壊地頭部付近の滑落崖の袖部で は,上述のようなパイピング跡と思われる穴が数箇所で確 認された。崩壊面付近から試料を採取し粒度試験および透 水試験を行った結果を表-3.3,図-3.6に示す。粒度試験の 結果,粗粒分が84%含まれ土質材料の工学的分類⁶⁾では (SF)に分類される細粒分質砂であった。また,室内透水試 験の結果,透水係数は3.4×10⁵m/secを示した。

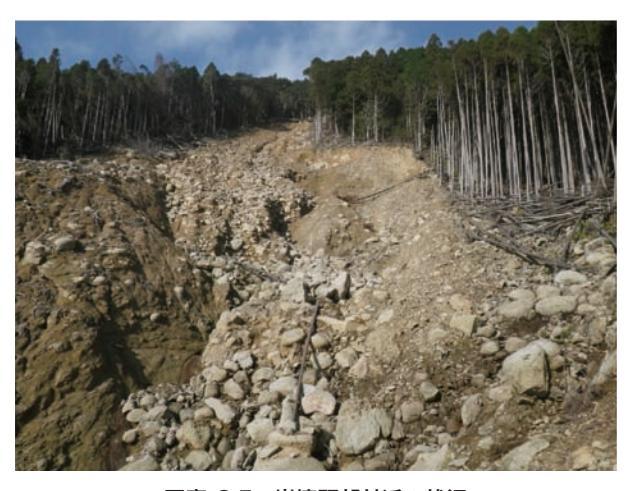
写真-3.5 崩壊頭部付近の状況

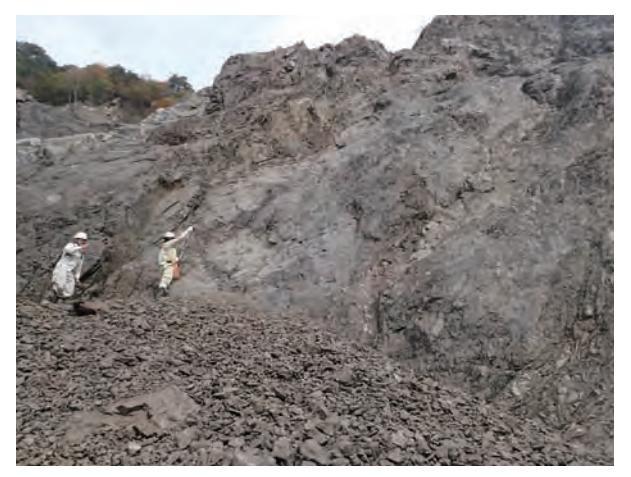
長殿濁谷の崩壊主要部は,破断の著しい頁岩優勢の砂 岩頁岩互層から構成される(図-5.2)。濁谷の方向は,崩 壊地冠頭部で認められる東西あるいは東北東-西南西の 数条の断層によって特に破砕・変形が著しく(写真 -5.2.1),冠頭部の北部には,すべり面とみられる緩やかに 撓む面が露出し,すべりは発達した破断面や断層面を利用 して発生しているとみられる。北側滑落崖には北西走向40 ~50度南西に傾斜する(流れ盤をなす)破砕部が認めら れ,幅2m程度で褐色化しており,湧水が確認された(写真 -5.2.2)。一方,濁谷上部に対して,標高650m付近より下 方には,珪質砂岩頁岩互層や砂岩層が分布し,崩壊域主 要部に比べて硬質な岩体で構成され,崩壊主要部の下限 をなしている。このような硬質で比較的割れ目の少ない岩

写真-5.2.1 濁谷崩壊地冠頭部に露出した破断の 著しい左岩頁岩互層

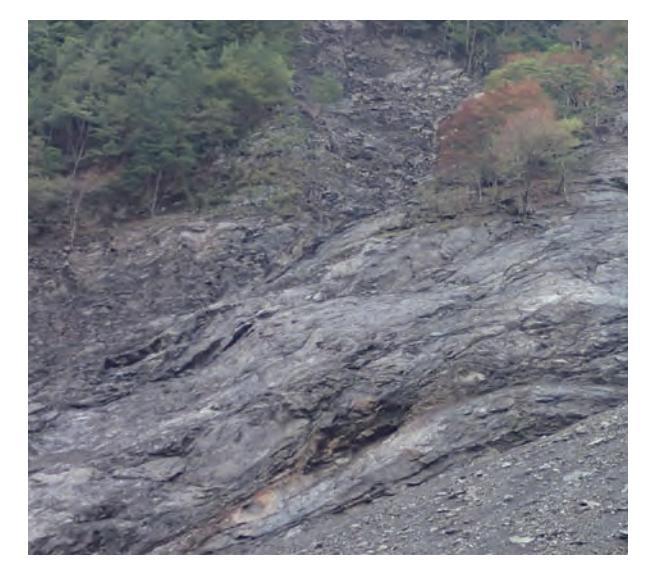
写真-5.2.2 濁谷冠頭部北側滑落崖の露岩状況と湧水 (緩やかに撓む破断面が多数認められ,破砕部の傾斜角が 大きくなる箇所周辺で湧水が認められる (写真下部の黒色部〜褐色部))

をなしている。その大きなものでは、数100m~kmオー ダーで、地質図上に示すことができるものまである。これは メランジュと呼ばれる付加体を構成する破断の著しい地層 の構造であるが、上記の大規模な崩壊で滑落崖に露出す るすべり面とみられる破断面は、メランジュにみられるレン ズ状の配列構造に規制されて、緩やかに撓む波状のすべり 面が形成されている(写真-5.2.2)。

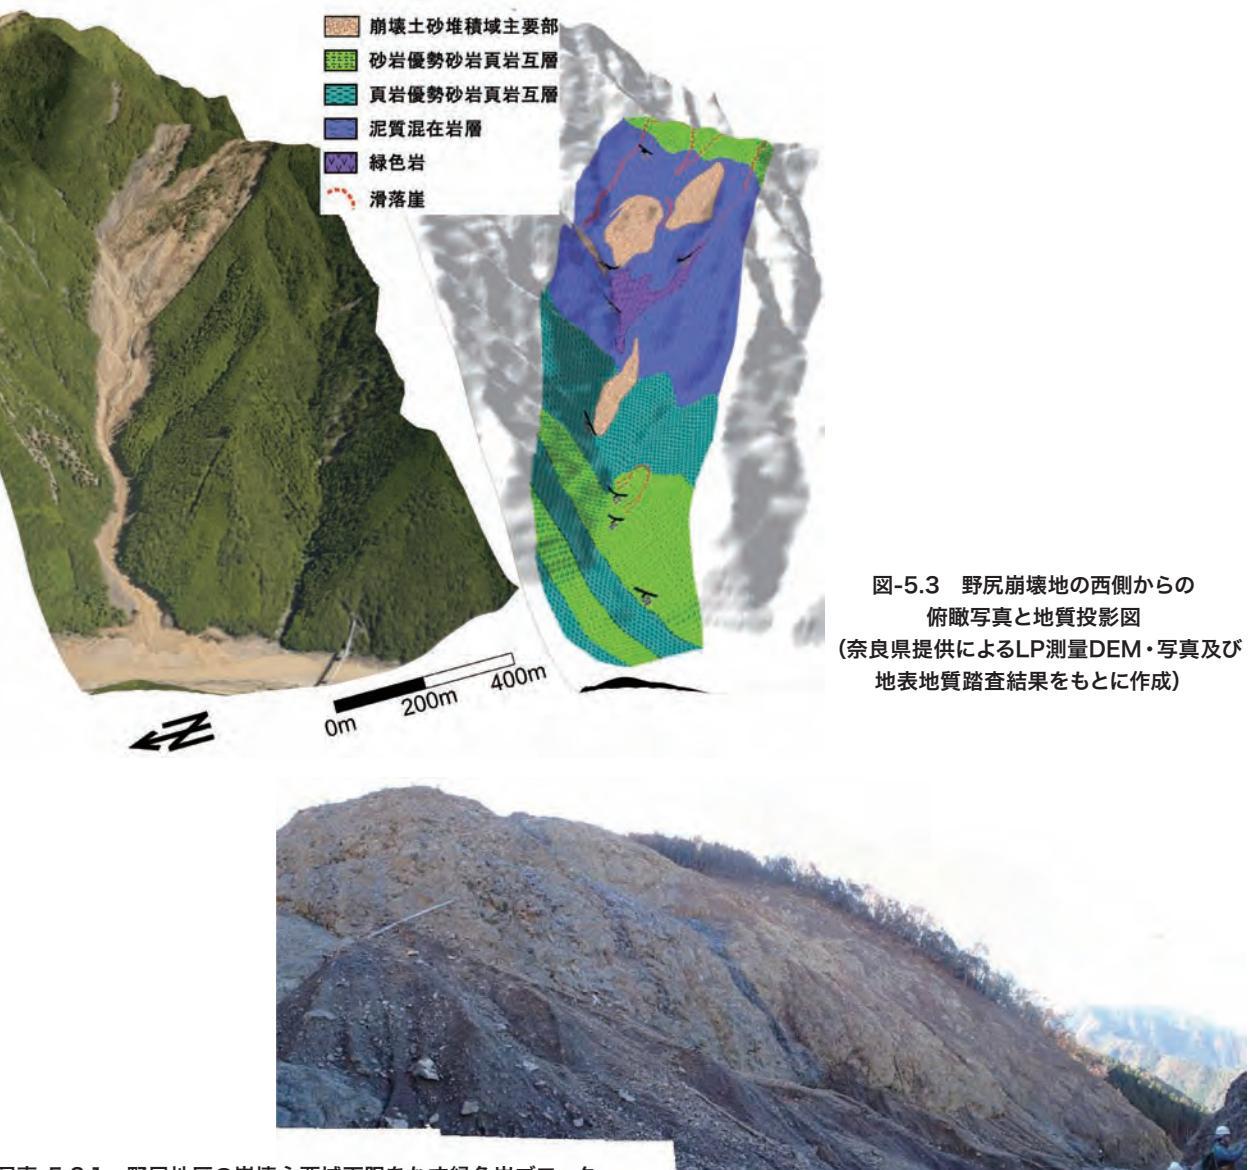
十津川村野尻小原谷の崩壊地の崩壊主要部は,美山 層³¹(あるいは竜神付加コンプレックス⁴¹)に相当する緑色 岩を含む破断の著しい泥質混在岩から構成され(図-5.3), 地層中に介在する劈開面やせん断面の状況から崩壊域主 要部は流れ盤を呈している。崩壊域主要部の冠頭部付近 は砂岩泥岩互層が尾根部に確認でき,崩壊主要部を占め る泥質混在岩とは逆断層で接するとみられ,断層運動に伴 う破砕・せん断作用を被った領域にあたる。一方,崩壊域 主要部の下方には,露出幅200m以上の緑色岩の大きな ブロックが存在している(写真-5.3.1)。この緑色岩ブロッ クは崩壊地内で急崖をなす硬質な岩盤で,周辺の岩体に

比べ透水性の低い部分である。この緑色岩ブロックによっ て崩壊主要部である破断の著しい泥質混在岩内の地下水 は滞留しやすい状況となっているものとみられる。

写真-5.3.1 野尻地区の崩壊主要域下限をなす緑色岩ブロック

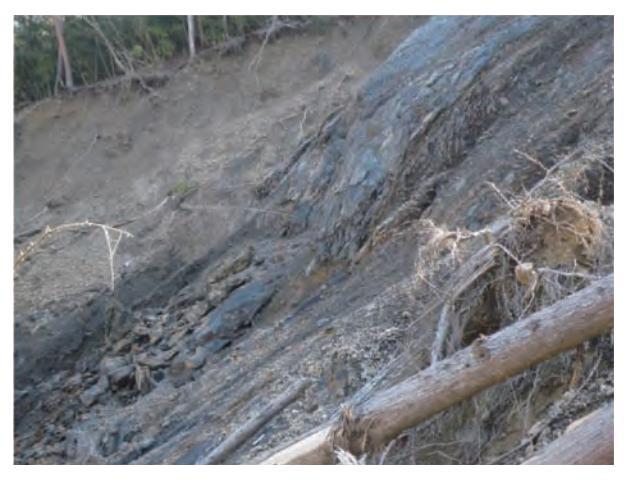
調査地のうち,三ツ又は日高川層群,清川,伏菟野,皆 地(上平治),三越(奥番)は音無川層群の分布域に位置す る。調査地の中で日高川層群分布域に唯一ある三ツ又で は,近接する複数のスラストの影響を受けた強い剥離性を 示す頁岩層が,層理面の流れ盤に沿って崩壊したと推察さ れる。音無川層群の分布域にある伏菟野と三越(奥番)で はスラストとこれに伴う破砕帯の存在が確認されている (写真-2)。これら破砕帯や破砕帯付近の泥質岩が水分を 含んで軟弱化し,破砕帯がすべり面となって大規模な斜面 崩壊が発生したと推察される。清川は高角度の傾斜を持つ 層理面が潜在的に存在してすべり面を形成し,地下水位 の上昇により崩壊したものと推察される。皆地(上平治)は スラストの破砕帯に加えて,低角に貫入した石英斑岩岩脈 の下底面がすべり面となって大規模な斜面崩壊が発生し た数少ない例と言える。

写真-2 崩壊斜面のスラストと破砕帯 (三越(奥番),2012年撮影)

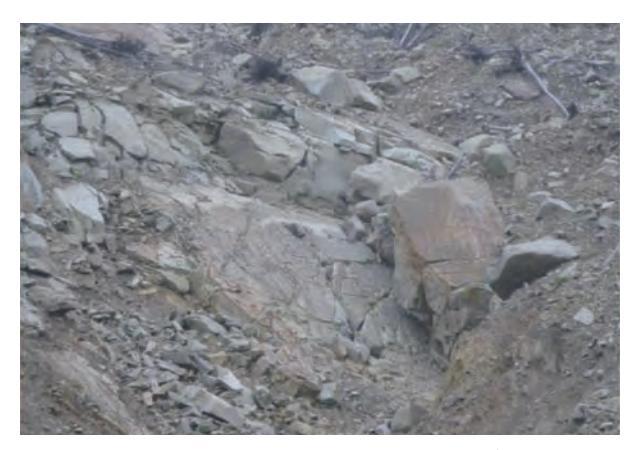
写真-3 節理の発達する層理面の流れ盤 (熊野, 2012年撮影)

四万十帯分布域にある調査地の中で真砂, 深谷, 熊野 は牟婁層群の分布域に位置する。これら3箇所は, 地層の 傾きと山腹斜面の傾きが同じ方向の流れ盤となっており, 平成23年台風12号の豪雨により風化帯や古い崩積土が 水分を多量に含み, 流れ盤に沿ってすべり崩壊が発生した と推察される。このうち, 和歌山県内の崩壊地で最も規模 の大きかった熊野では, 流れ盤構造(写真-3)の上部に砂 岩泥岩の風化物と崩積土が厚く堆積していたことに加え て, 崩壊斜面周辺で断層破砕帯の存在が確認されており, その走向・傾斜から崩壊地を通過する断層が想定される。 これら, 流れ盤, 旧崩壊地の分布, および断層破砕帯の分 布が大規模な崩壊の素因になったと推察される。

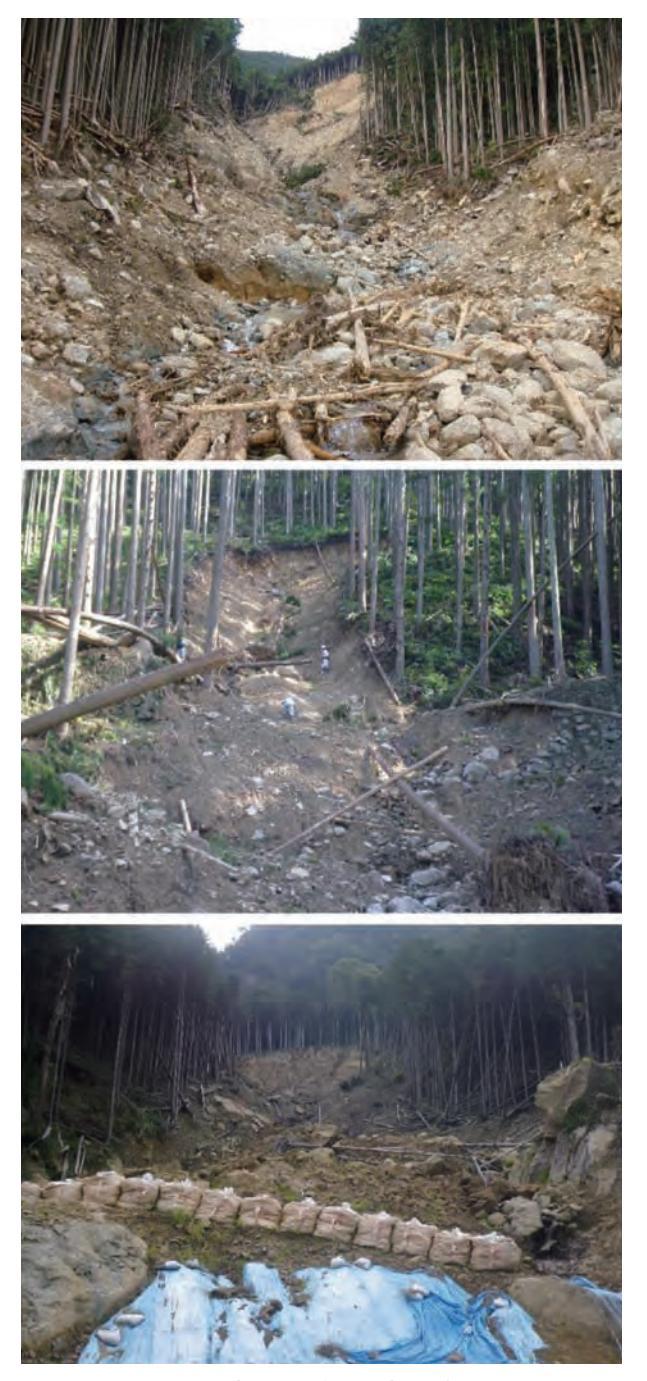
東牟婁地域では,熊野川流域(新宮市,新宮市熊野川 町),木ノ川・佐野(新宮市),那智川流域(那智勝浦町),お よび色川(那智勝浦町)で表層崩壊と土石流が多発した (写真-4)。この地域の地質は,熊野酸性火成岩類(花崗斑 岩,流紋岩,流紋岩質火砕岩)と熊野層群で構成される。こ こでは,熊野酸性火成岩類の花崗斑岩と流紋岩質火砕岩, および熊野層群に分けて土砂災害の特徴を述べる。

写真-4 東牟婁地域の崩壊地 (上:那智川流域・ 金山谷川 (2011年撮影),中:熊野川流域・南桧杖 (2011年撮影), 下:色川・口色川 (赤畠谷) (2012年撮影))

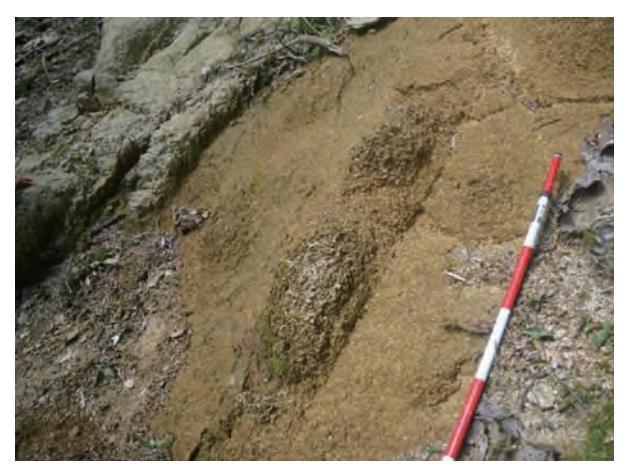
なお,調査地の中で色川の口色川・福地谷で発生した土 石流では,土石流の流路となった花崗斑岩分布域に複数 の断層破砕帯があり,谷地形の変換点になっていた。源頭 崩壊地には南北性および東北東-西南西の断層破砕帯が 存在する(写真-7)。これらの破砕帯は風化が進行し, 脆弱 化したゾーンを形成していた。このため, これらの破砕帯が 素因となり, 崩壊に至った可能性が推察される。口色川・ 福地谷の西に隣接する大野川においても, 源頭部に断層 破砕帯が存在する可能性が高い。このほか, 新宮市高田口 では, 断層破砕帯が素因となった花崗斑岩の崩壊地が見 つかっている。また, 熊野那智大社裏の土石流現場では, 崩壊源頭部において断層に伴う粘土質変質帯が確認され, これが遮水帯となった可能性が推察される。このように花 崗斑岩分布域の崩壊においても, 岩体内部の地質構造が 崩壊の大きな要因になっている可能性が示唆されるため, 今後検討を進めていきたい。

写真-7 崩壊源頭部の断層破砕帯 (口色川・福地谷, 2014年撮影)

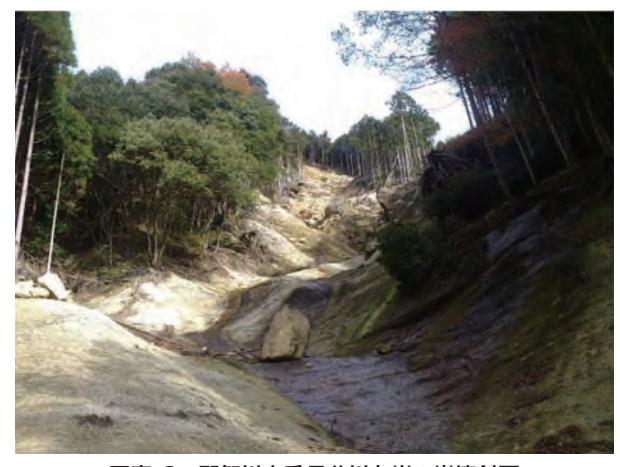
写真-8 那智川水系長谷川左岸の崩壊斜面 (2012年撮影)

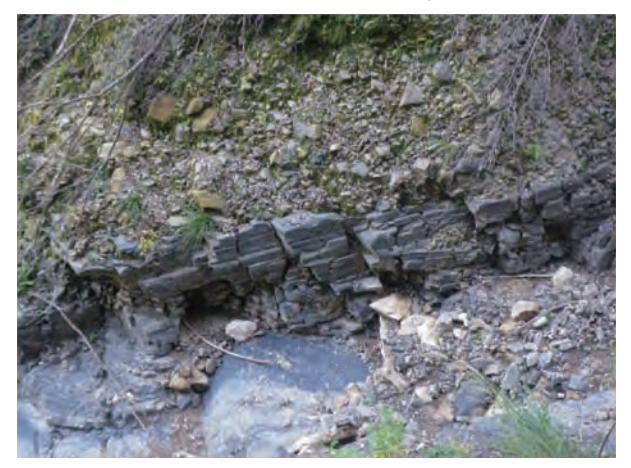
写真-10 節理の発達した熊野層群の流れ盤 (九重, 2013年撮影)

熊野層群分布域で発生した土砂災害は, 熊野酸性火成 岩類より数が少なく, 崩壊規模も全体的に小さい。調査地 の中で自然斜面に限れば熊野川流域の九重と口高田の2 箇所だけである。ただし, 数少ない事例ではあるが, 崩壊斜 面の背後に火成岩体や火成岩脈が分布すること, および 崩壊斜面が層理面の流れ盤を呈することが両者に共通し ている(写真-10)。九重では大峯花崗岩質岩類の貫入が 見られ、口高田では周囲を熊野酸性火成岩類に囲まれた 熊野層群分布域に位置している(図-1)。この地域の火成 岩体は、1,500~1,400万年前のマグマ活動により、マグ マが付加体や堆積岩体を突き抜けて形成されたものであ る。このような地質形成過程の影響を受けて、熊野酸性火 成岩類や大峯花崗岩質岩類に近い位置にある熊野層群の 泥岩優勢層では節理が発達していることが多い。また、流

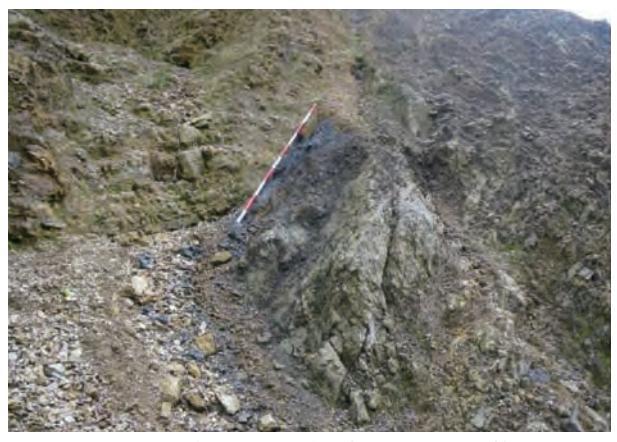
写真-11 崩壊斜面の断層破砕帯と熱水変質帯 (口高田, 2014年撮影)

れ盤を呈する場所では,層理・節理が発達し,緩み域が形 成され,表層が不安定化していることも多い。すなわち,1) 背後に火成岩体や火成岩脈の貫入があること,および,2) 流れ盤を呈していることが,熊野層群分布域の崩壊しやす い斜面の特徴といえる。なお,九重は河川の攻撃斜面にあ たり(図-1),斜面末端の浸食により熊野層群表層の緩み 域を助長している可能性が高い。一方,口高田では斜面下 部に断層破砕帯や熱水変質帯が確認されている(写真 -11)。ここでは,九重とは異なり,これら断層破砕帯や熱水 変質帯が斜面下部の小崩壊を招くと共に斜面上部の表層 の緩み域の助長の要因になっている可能性が推察される。

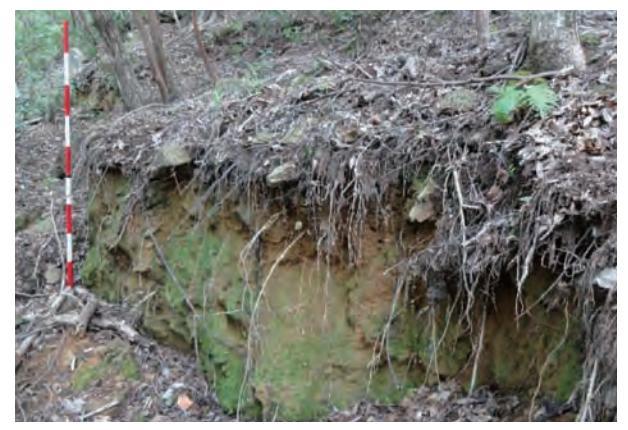
写真-12 崩壊地上部の地すべり地形 (口高田, 2014年撮影)

なお, 熊野層群は地すべりの多い地層であるが, 九重の 土石流跡と地すべり地形(防災科学技術研究所)を地理情 報システム(ESRI社ArcGIS)で重ねてみると, 土石流が地 すべり地形内で発生していることがわかる(図-4)。また, 口 高田でも崩壊が地すべり地形内で発生していることが現場 で確認されている(写真-12)。これら熊野層群分布域で地 すべり地形を呈している場所は, 流れ盤や破砕帯などの地 質要因を反映してこのような地形を形成したと推察され る。すなわち, 熊野層群分布域で土砂災害の危険性が高い 斜面を選定する方法の一つとして地すべり地形を抽出する ことが有効だと思われる。

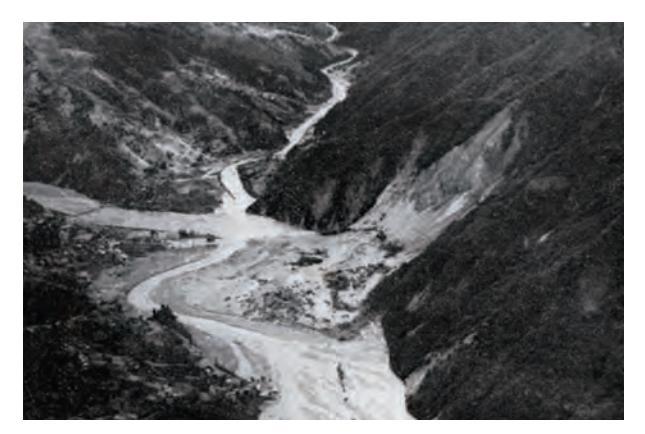
写真-1 1961年長野県大鹿村大西山の崩壊状況

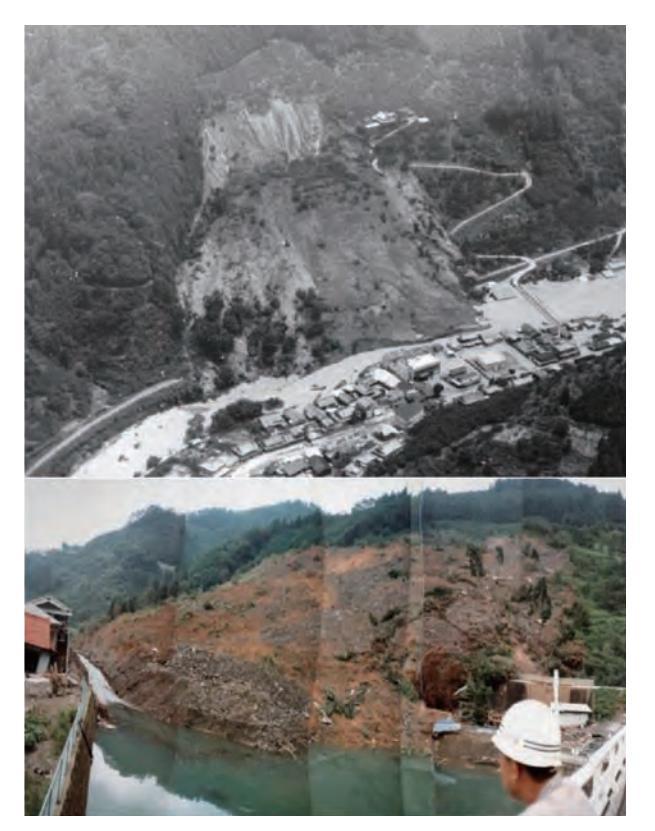
台風による川の増水で警戒にあたっていた消防団は雨 が止んだため警戒体制が解かれた。山の中腹に居住してい る消防団員が自宅に戻る途中,山腹の道路上に亀裂を発 見し,その亀裂の幅が時間とともに拡大してきたことから 丹生川対岸の和田集落に避難勧告が出された。住民全員 が避難した後に地すべりが起きた¹¹⁾。亀裂発見は雨が止ん だ直後で,地すべり発生は亀裂発見から11時間後であっ た(図-7)。このように地すべりは豪雨の最中や直後ではな く,雨が止んでから時間が経過して後に遅れて発生する ケースが多い。

写真-6 和田地すべり発生直後の河道閉塞状況11)
