## 業界トピックス

(全地連「地質と調査」より転載)

# 横浜市の がけ地総合対策

横浜市建築局企画部

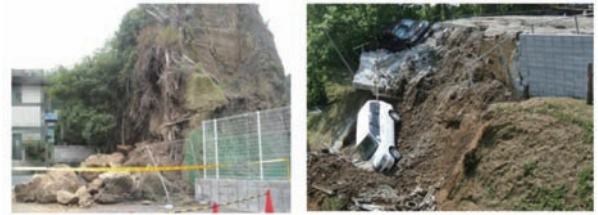
図-1の旧地形図と近年の地形図との比較からも、現在、市内の建築物に近接した斜面の多くは、過去にこれらの切土造成等が行われた残斜面と考えられ、大雨時に

これらの斜面の崖崩れや表土の流出が多く発生している(図-8参照)。

図-8 崩壊事例(左:切土斜面,右:CB盛土)

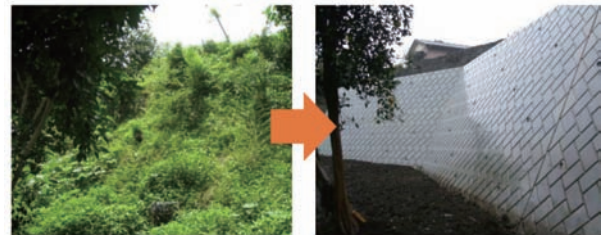
本市では、擁壁の新設または築造替えにかかる工事費の一部を助成する制度「がけ地防災対策工事助成金制度」を運用してきた(図-10参照)。

図-10 がけ地防災対策工事助成金を活用した改善

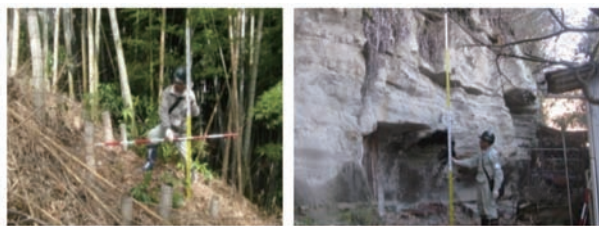
崖崩れ対策においては、擁壁等の変状や未対策斜面を発見し、土地所有者に改善を促す必要がある。そのため、2014年6月から、市内の土砂災害警戒区域を対象に、市職員による「がけ地安全確認パトロール」に着手したが、台風18号の崖崩れ災害を受け、調査の早期実施が求められたことから、委託により2017年度までに「がけ地現地調査」を完了させることとした(図-13参照)。

図-13 がけ地現地調査の様子

調査では、崖及び擁壁の形状・状況、崖地と建築物の離隔等を総合的に評価し、崖崩れが発生した場合に人家に著しい被害を及ぼす可能性がある崖地を選定した。選定した崖地を含む土砂災害警戒区域を「土砂災害警戒情報の発表とともに避難勧告を一齐に発令する対象区域」として公表を行う等、全国的にも先進的な取組みとなっている。対策が必要な崖地の所有者に対して改善対策を促していく。2015年8月24日現在、約1,500箇所の調査が終了し、避難勧告対象区域として、51箇所の指定を行った。

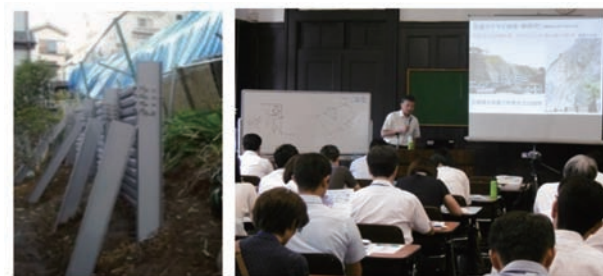
大雨時に発生した崖崩れに対して、周辺住民への被害拡大防止のために防水シート掛け等を行う応急資材整備事業や、崖地の法尻保護等を行う応急仮設工事の助成金制度を運用してきた。しかし、土地所有者等が不明の場合や対応の意思を示さない場合には、対応ができないという課題があった。そのため、2014年11月に隣地での自衛策として、仮設防護柵を設置することのできる緊急応急対策工事の助成制度を開始した(図-14参照)。

図-14 緊急応急対策例(左)、研修状況(右)

また、大雨時の市職員の対応については、崖の状況に応じた的確な判断と行動を要するため、本年8月に全地連の協力を得て、技術研修会を実施し、現場での対応力向上を図った(講師:上野将司氏, 図-14参照)。制度的な検討を進めることは必要であるが、制度を運用する職員の育成と経験の蓄積も重要であると考えている。
