特別
寄稿

盛土規制法

熱海の泥流災害と

一般社団法人地盤品質判定士会中部支部 顧問

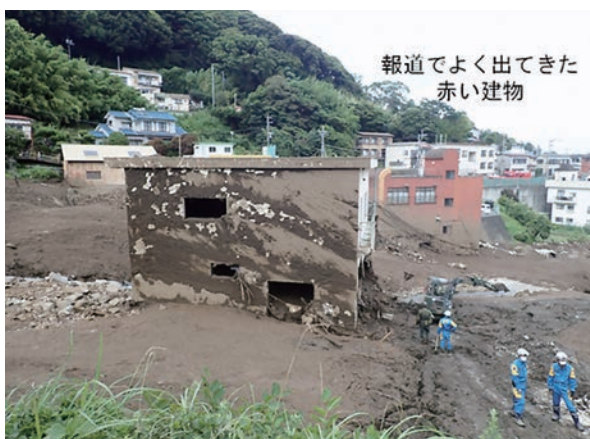
2021年7月7日に現地視察を行った場所は、逢初川の中流域で、泥流が山地部より人家のある場所に出てくる付近である。図-2.1.1は泥流の流下した状況で、黒褐色～暗褐色でどろどろの状態の泥流が流下した様子が良く分かる。泥流は家屋の壁の縞模様の方向に流下したと

図-2.1.1 泥流の流下状況

考えられる。右奥の赤い建物は、テレビの報道などでよく出てきた建物である。図-2.1.2は泥流を掘削撤去している状況で、水分を多量に含んでどろどろの状態にあることが良く分かる。7月7日時点では、崩壊し流出した土砂の内、盛土が5万 m^3 、その他が5万 m^3 と報道されていたが、現地を見る限りにおいて違和感があり、ほとんどの土砂が盛土と思われた。その後に静岡県が土砂量を推計した結果では、源頭部から約57,500 m^3 が流出、途中の砂防施設が約7,300 m^3 を補足し、谷出口から約55,400 m^3 が流出したとされている¹⁾。

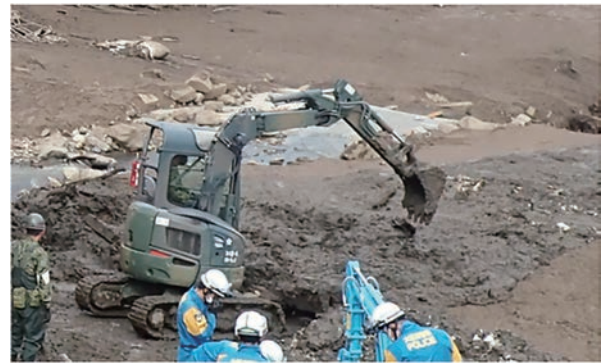
図-2.1.2 泥流を掘削撤去している状況

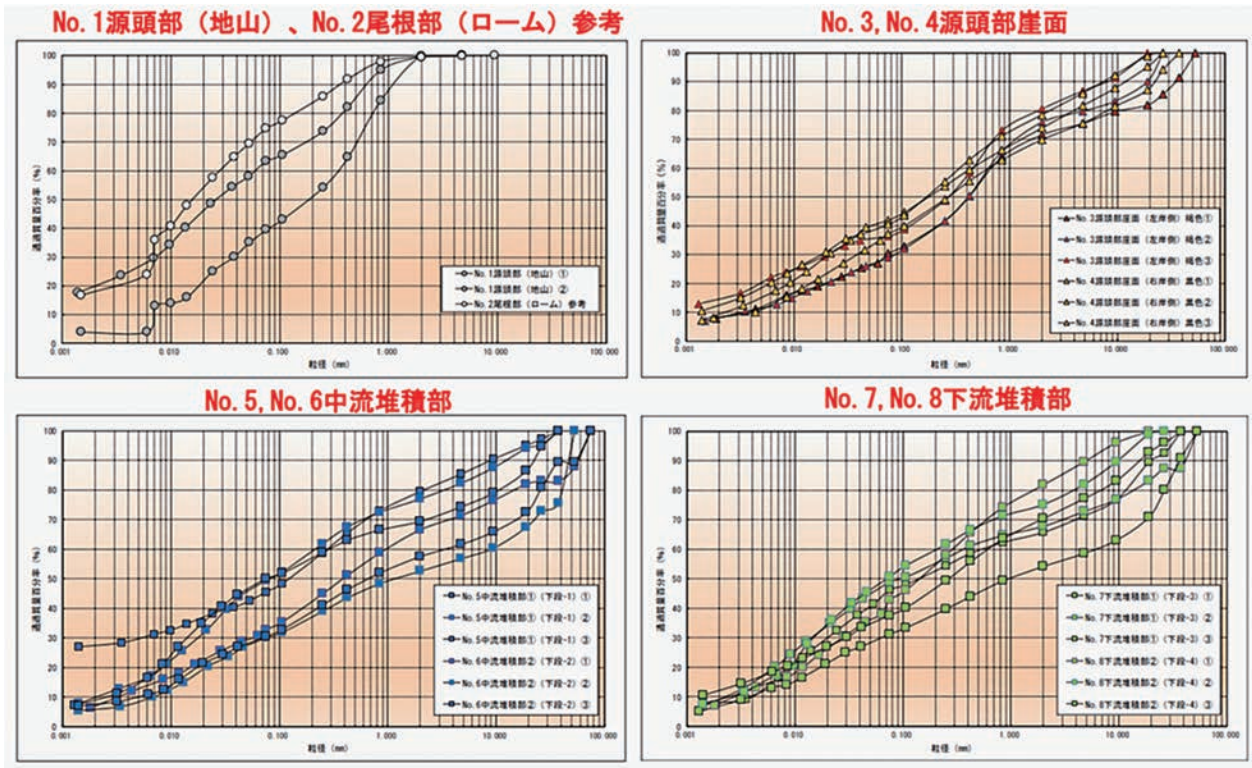
投棄残土の代表的な粒径加積曲線を図-2.2.1に示す(図中のNo.3～No.8が投棄残土)。投棄残土の粒径加積曲線は試料によるばらつきが少ない事、粒径加積曲線がなだらかで粒度配合が良いことが特徴としてあげられる。均等係数は $U_c=82\sim1,460$ と大きい。粒度試験結果からクレーガー³⁾による20%粒径 D_{20} と透水係数 k の関係を基に、投棄残土の透水性を推定する。

20%粒径: $D_{20}=0.006\text{mm}\sim0.020\text{mm}$

透水係数 $k=4\times10^{-8}\sim4\times10^{-7}\text{m/s}$

クレーガーの方法で求めた投棄残土の透水性は、細粒シルト～粗粒シルト相当の難透水性と判定される。このような透水性を持つのであれば、長時間の長雨でも投棄残土への浸透は少なく、飽和状態になるとは考えづらい。それにもかかわらず、今回の降雨により投棄残土内に水が浸透した理由は、投棄残土が十分締め固められておらず、水が入りやすいほどに緩い状態であったことが想定される。なお、投棄残土への水の浸透は、表層からの浸透もあるが、谷沿いや側方など、投棄残土周辺からの浸透もあったものと考えられる。

図-2.2.1 投棄残土の粒径加積曲線²⁾

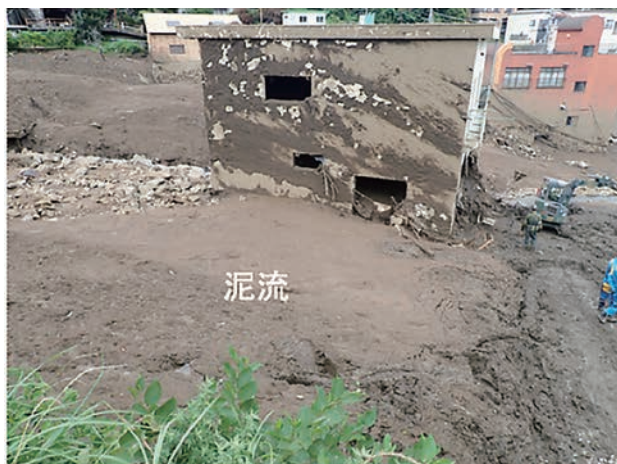
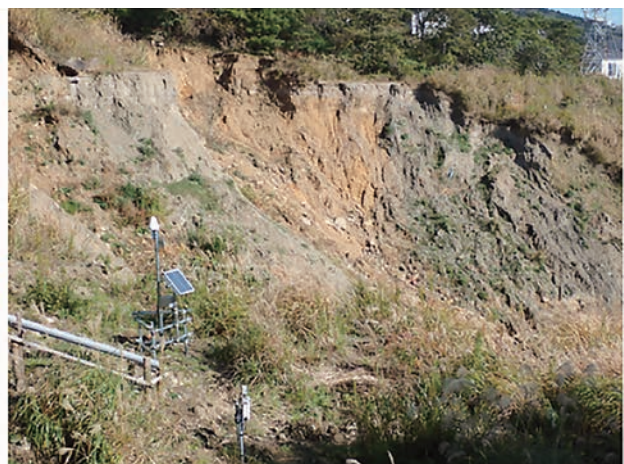
して、何故崩壊に至ったかを考察する。図-2.2.2に流動化した泥流の状況と源頭部の崩れ残った投棄残土の状況を示す。図の右の写真は2021年11月25日に現地で撮ったもので、降雨も比較的少ない時期で投棄残土もやや乾燥しているように見受けられる。これらの写真は、投棄残土は乾燥した状態(不飽和な状態)では急な斜面でも自立するような強度を持つが、飽和化することで強度低下を起し、どろどろの状態になる可能性を示唆している。つまり、投棄残土は水分が少ない時には不飽和状態にあり、粒度構成が中間土であることから相当程度大きなサクシオンを有し、投棄残土自体は締固め程度は低いものと考えられるが(実際の強度自体は小さい)、サクシ

ンが投棄残土の安定性に寄与していると考えられる。今回の期間雨量(54時間で449mm)により投棄残土が徐々に飽和化していき、サクシオンが消滅することなどにより顕著な強度低下を生じたものと推定される。

図-2.2.2 左図：2021年7月7日：泥流の状況 右図：2021年11月25日：源頭部の状況

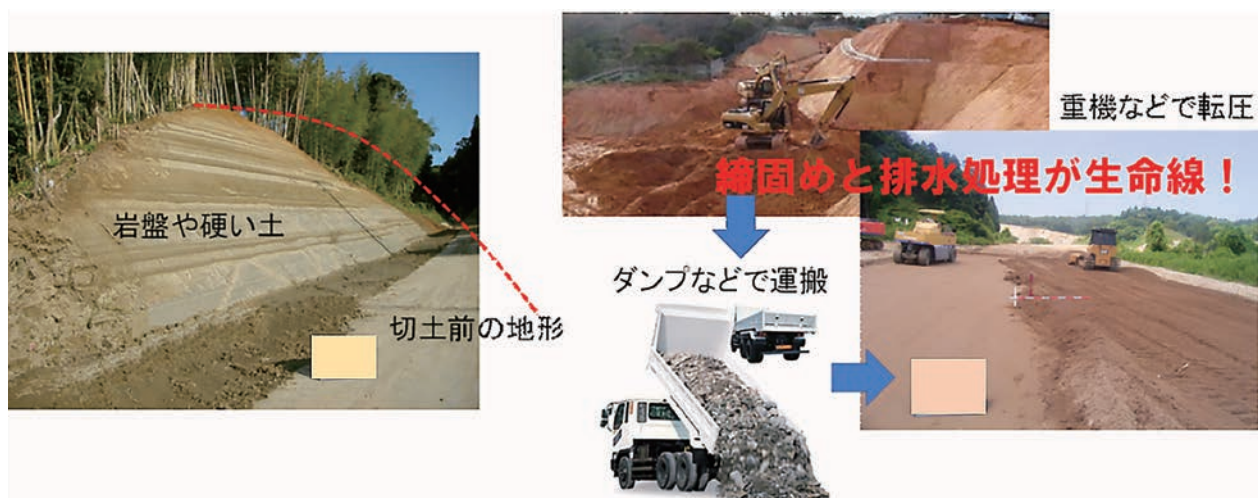
宅地盛土と今回のような投棄残土の違いをみるために、宅地造成時の切土と盛土の特徴を示す(図-2.3.1参照)。宅地造成は、台地や丘陵地を平坦に造成するために尾根を切り(切土)、その土砂で谷を埋める(盛土)。造成を経済的に行うために、切土及び盛土の土量はなるべく等しくなるような造成計画が立てられる。

台地や丘陵地には、岩盤や硬い土が分布していることが多い。このため、切土部には新鮮な岩盤や硬い土が出現する。このため、切土の上に家を建てた場合は、地震が来ても大きな被害になりにくい。切土した土は破碎され岩塊状や土砂状とされる。これを谷部にダンプ等で運搬して盛土を行う。この際、重機などで盛土を締固めるが、この出来、不出来により盛土の強度は大きく変化する。更に盛土は谷部に造られるため、盛土内に水が入りやすい環境にある。このため、盛土内に水を入れない排水対策が行われる。盛土の品質を保つ上では、「締固め」「排水処理」が生命線となる。

図-2.3.1 宅地造成時の切土と盛土の特徴

一方、熱海の盛土は宅地盛土ではなく、残土が主体で一部廃棄物が混入している。盛土時には、締固め管理や排水処理が行われていないようである。このため、宅地盛土の品質からは大きく劣っていると考えられる。このような不法な投棄は自治体の条例の違いから、条例が厳しい自治体から緩い自治体への投棄が繰返されてきている。熱海の投棄残土と同様な事例は、全国に数多くある。2018年の西日本豪雨で土砂崩れを起こした京都市伏見区の大岩山では、山頂付近に大型トラック延べ2,500台以上の大量の建設残土が持ち込まれていたことが業者の搬入記録から分かっている。京都市は、住民からの通報などで事態を把握していたが、残土の撤去を命じる土砂条例が未制定で、土砂量の実態調査も行わず、対応が後手に回った⁶⁾。

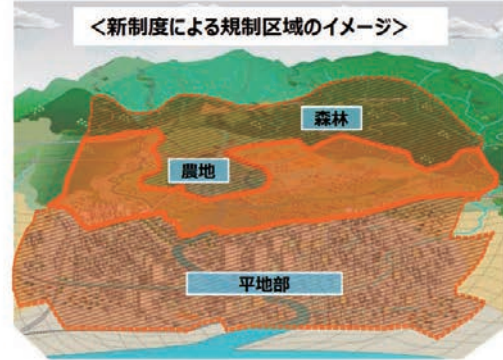
規制区域に関しては、都道府県知事、指定都市・中核市の長が、盛土等により人家等に被害を及ぼしうる区域を規制区域として指定する。改正前の宅地造成工事規制区域のイメージと改正後のイメージを図-3.3.1に示す。改正前は、主に丘陵地にある市街地の区域が指定されていたが、改正後はそれに加えて、土砂流出等により人家等に被害を及ぼしうる森林、農地、平坦部の土地が広く指定されることから、規制区域は今回の法改正を受けて、大幅に拡大されることになる。

【規制対象】
 ● 宅地を造成するための盛土・切土
 ➡ **【区域指定のイメージ】**
 主に、丘陵地にある市街地（又は今後市街地になりうる土地）の区域を指定

【規制対象】 ※（下線部）：規制を強化する部分
 ● 土地（森林・農地を含む）を造成するための盛土・切土
 ● 土捨て行為や一時的な堆積
 ➡ **【区域指定のイメージ】**
 改正前の宅地造成工事規制区域に加えて、土砂流出等により人家等に被害を及ぼしうる、森林、農地、平地部の土地を広く指定

図-3.3.1 改正前後の規制区域のイメージ¹¹⁾

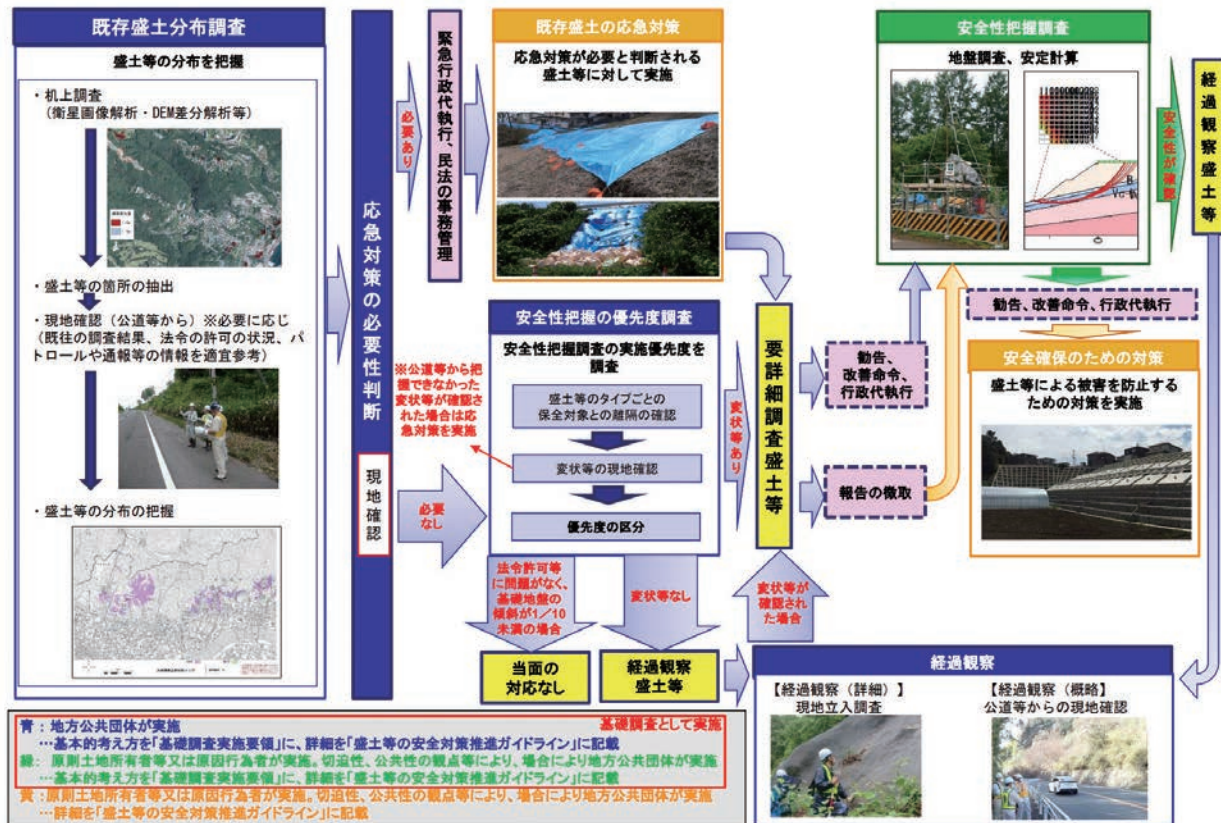
本ガイドラインは3編構成となっている。Ⅰ編は盛土等の抽出、安全性把握調査編、Ⅱ編は盛土等の安全確保のための対策編、Ⅲ編は被災した盛土等の復旧対策編である。Ⅰ編の既存盛土分布調査、応急対策の必要性判断、安全性把握の優先度調査、安全性把握調査、経過観察の一連の流れは、図-3.4.2のようにまとめられている。

図-3.4.2 既存盛土への対応について(全体像)¹²⁾

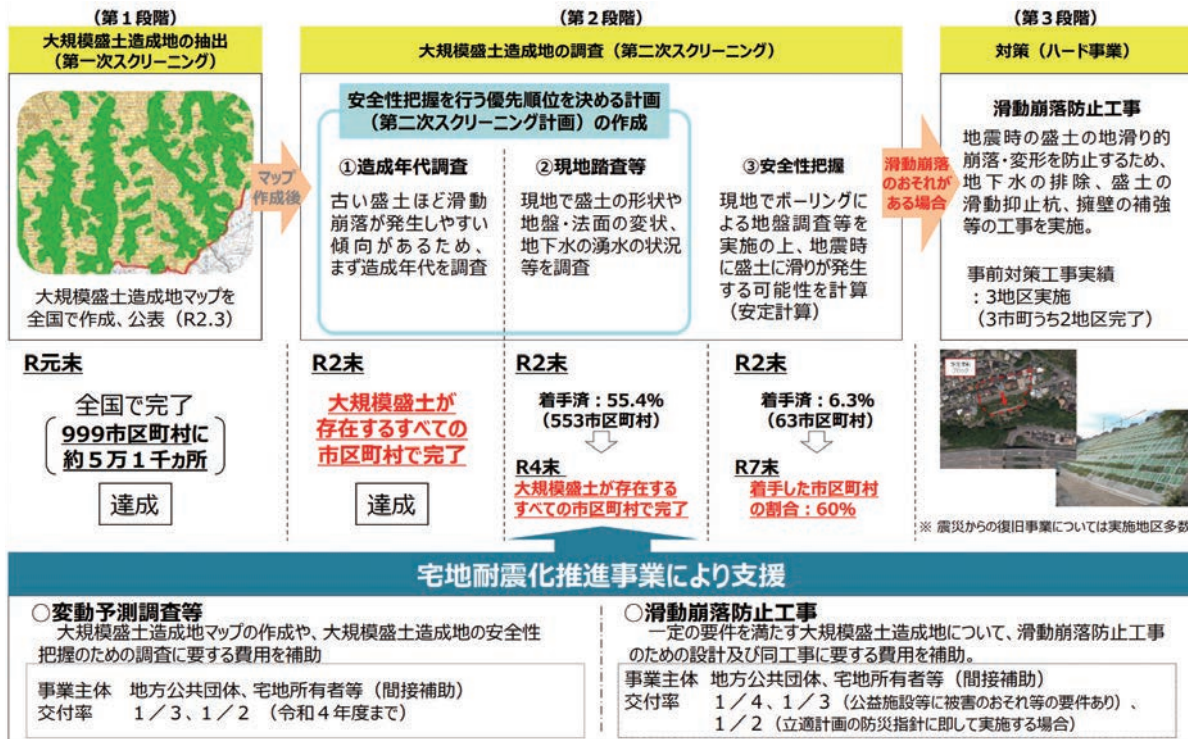
国土交通省によると、令和3年3月末時点での大規模盛土造成地の安全対策の実施状況は、図-3.5.1のような

図-3.5.1 大規模盛土造成地の安全対策の実施状況(令和3年3月末時点)¹³⁾

大規模盛土造成地の抽出(第一次スクリーニング)は、令和元年末までに完了しており、全国999市区町村に約51,000箇所存在することが確認されている。次の段階の安全性把握を行う優先順位を決める計画(第二次スクリーニング計画)に必要な造成年代調査は令和2年度末に完了、現地踏査等は令和4年度末に完了の予定である。現在は、安全性把握調査(ボーリング調査等)が実施される段階となっている。
