地質調査業の道 ① 自然災害の衝撃

斜面災害・地震災害に備える調査の取り組み

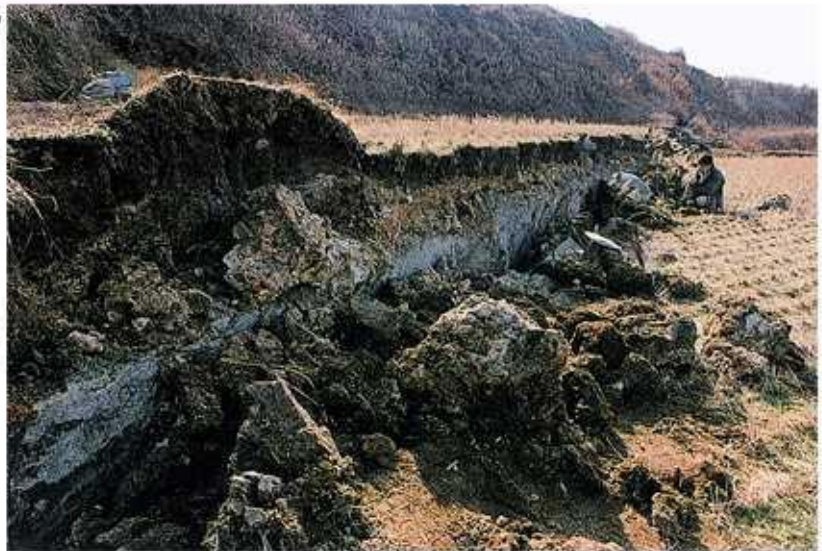
平林の水田に現れた低断層崖 南東方を望む 朝日新聞社1995.1.21撮影

兵庫県南部地震では、「震災の帯」といわれた強震域が断続したゾーンとして出現しました。これはその後の反射法弾性波探査や深層ボーリング等によって、深部地盤構造による盆地端部効果と表層部の地盤状況が原因していることが明らかとなりました。また淡路島北淡町では、地表地震断層として野島断層が出現しました。

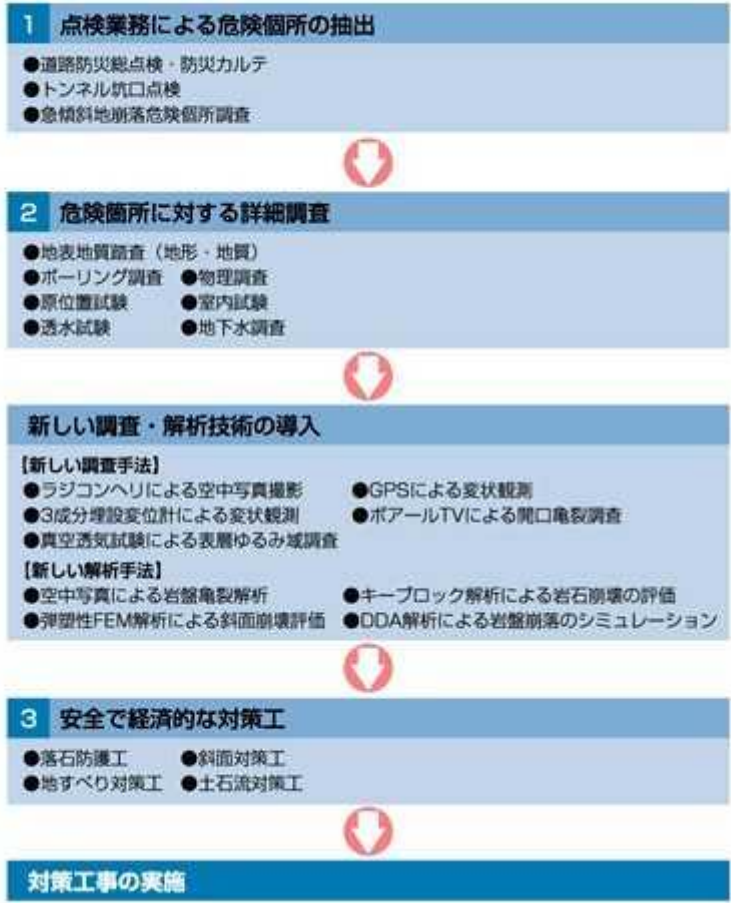
●災害斜面に対する対策フロー

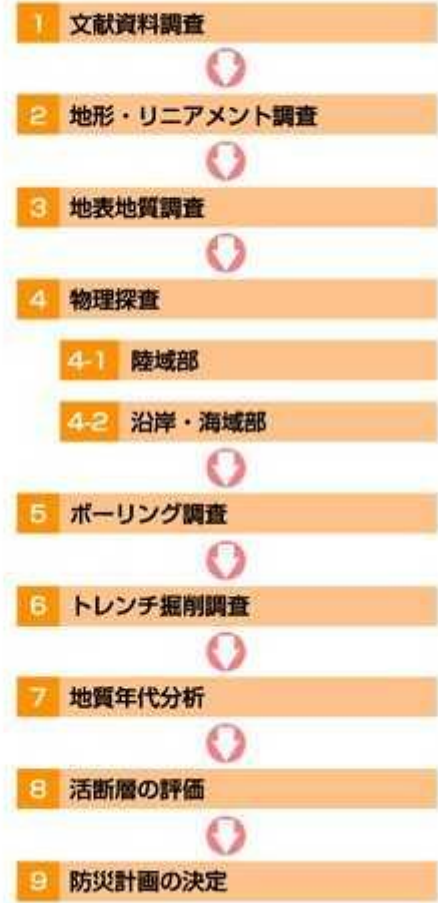
●活断層調査のフロー
