# ドローンを活用した熱赤外線調査法による吹付けのり面の老朽化診断

(株)ジーベック 原 由次郎

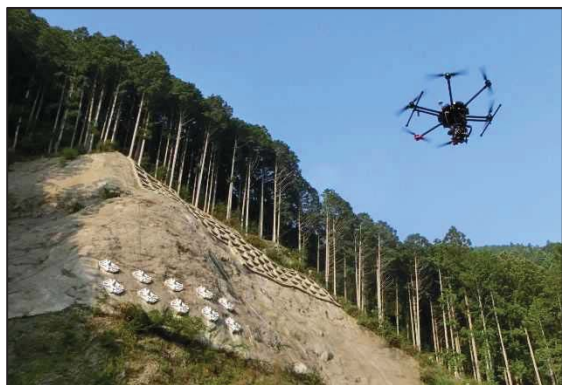
吹付けのり面の比高約60mの急斜面において、赤外線サー

モグラフィを搭載したドローンを使用して空撮を行なった事例である（写真-1）。

写真-1 ドローンによる撮影状況

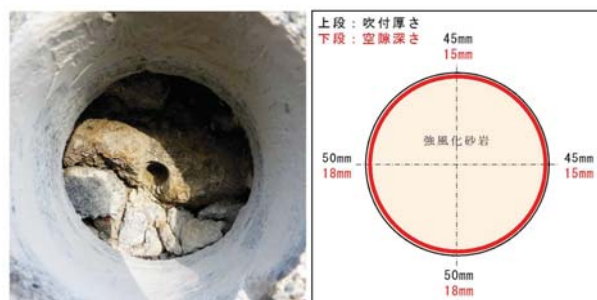
撮影した熱画像からは高温部が検出され（図-5）、吹付け表面には細かなひび割れが認められた。検出された高温部でコア抜き調査を行った結果、吹付け背後には 15～18mm の空洞が確認され、熱赤外線調査と一致する結果を得ることができた（図-6）。

図-6 コア抜きによる観察結果

これは、熱赤外線調査の結果が実証できた事例であるが、実際には北向き斜面、苔や植物が生えているなど条件の悪い吹付けのり面も多く、法面の全体を熱赤外線調査だけで精度良く診断することは困難な場合が多い。このため、熱赤外線調査で空隙が検出された箇所では、従来手法も併用して診断精度の向上を図ることも重要である。
