空から見る日本の地すべり地形シリーズ－40－ Aerial watching of landslides in Japan -40-

糸魚川－静岡構造線沿いの地すべりダム湖・青木湖

■小断面NATMによる地すべり排水トンネルの検討—倉下地すべり排水トンネル—

Examination of drainage tunnel by NATM method

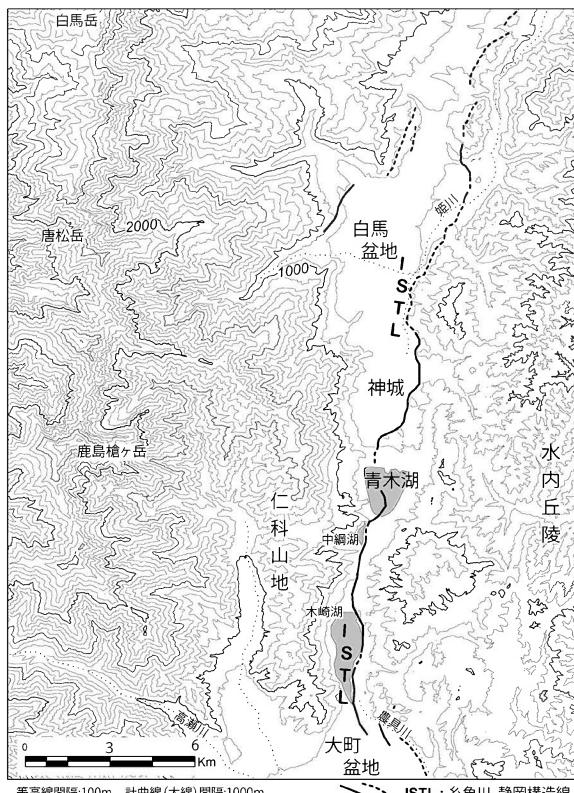
図-1 飛騨山脈北東山麓部の地形概念

国土地理院の国土基盤地図情報サイトからダウンロードした数値標高モデル (10mメッシュ) をGISソフトにより作成。等高線間隔100m

青木湖は、長野県北西部の糸魚川－静岡構造線系 (ISTL)・神城断層に沿った大町盆地と白馬盆地を結ぶ細長い谷のほぼ中間に位置する (図-1; 写真-1, 2; 口絵-1, 2)。西側に飛騨山脈 (北アルプス) の前衛峰である海拔1300-1700mの仁科山地 (写真-3; 口絵-3), 東に水内丘陵とよばれる海拔1000m前後の小起伏の丘陵性山地が分布する (図-1)。

面積が1.7平方kmである。北岸が出入りの多いことに対し、それ以外ではやや滑らかな湖岸線を呈する(図-2)。青木湖北岸の丘陵 (佐野坂丘陵: 山下ほか, 1985) を分水界 (海拔840m弱) として、海拔822mの水面から南に流れ出る水は、下流側の中綱湖、木崎湖を経て農具川となり (図-1), その後、高瀬川・犀川・千曲川となる信濃川水系に属する。

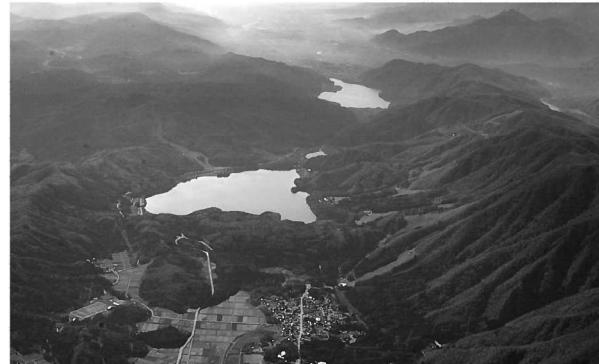
写真-1 白馬村上空から見た神城断層に沿う仁科三湖
手前から青木湖、中綱湖、木崎湖

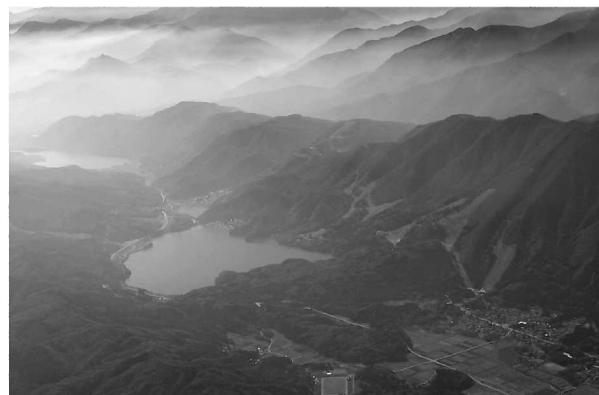
写真-2 北東上空から見た青木湖と仁科山地
青木湖北岸の低起伏丘陵が佐野坂丘陵

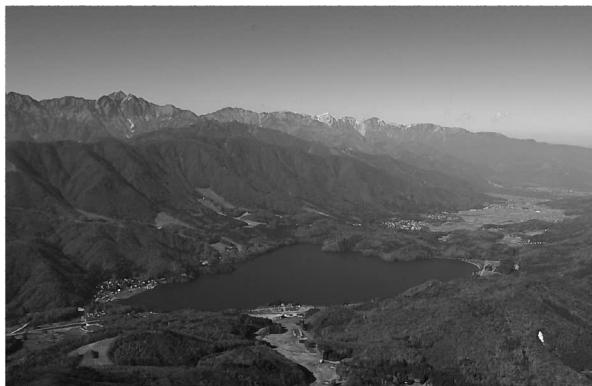
写真-3 南東上空から見た青木湖と仁科山地および北アルプス

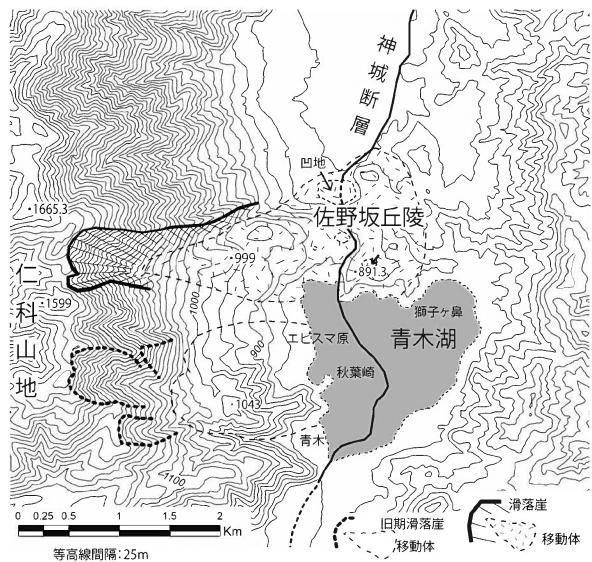
図-2 青木湖周辺の地形学図

国土地理院・数値標高モデル（10mメッシュ）から作成した地図（等高線間隔25m）上に地すべり現象に関連する地形単位を表した

以下の理由から、地すべり堆積物による河川流路の閉塞によって、青木湖が形成されたと考えた。青木湖北岸に広がる佐野坂丘陵は、最大東西幅1.8km、最大南北幅が1.3km、北麓の神城盆地との最大比高140mの低起伏の丘陵である（図-2；写真-4；図-4）。しかし、深さ数m～20mの閉塞された凹地が点在し、地すべり移動体の表面形態を示す（写真-5）。また、青木湖北端に接する仁科山地東側斜面には、海拔1500m付近の稜線直下から比高400m程度の馬蹄形状急崖が形成され、その前面に前述の佐野坂丘陵が急崖基部の幅に対応して配列されている（図-2, 写真-5）。なお、佐野坂丘陵が地すべり移動体として谷を閉塞して青木湖が形成されたことは、閉塞以前、現在の青木湖南側に姫川水系と高瀬川水系（信濃川水系）の分水界があったとことを意味している。

佐野坂丘陵は、姶良-Tn (AT) 火山灰（南九州鹿児島湾北部・姶良カルデラ起源の広域火山灰：町田・新井, 1976）に覆われることが明らかにされている（多ほか, 2000）。AT火山灰は、2.8～3.0年前頃降下とされている（早田, 2010）。従って、仁科山地東面の大規模な地すべり現象は、3万年前には発生していたものと考えられる。なお、佐野坂丘陵は、神城断層による新期の断層変位も受けている（図-2, 写真-5）。

仁科山地東面の山麓線に沿っては、複合扇状地群が発達し、山地斜面から谷底までスムーズに高度を減少させる縦断形を呈している。一方、前述の佐野坂丘陵は、山麓部から谷底側がむしろ高くなったり、凹地を伴ったりして、この地域の一般的な地形景観の特徴とは異なる地形を示すことから、地すべり起源と考えられた。同様に青木湖西岸、エビスマ原から青木集落にかけての仁科山地山麓には、独立標高点1043mを最高点とした仁科山地東面に相対する孤立丘が存在する（図-2）。青木湖西

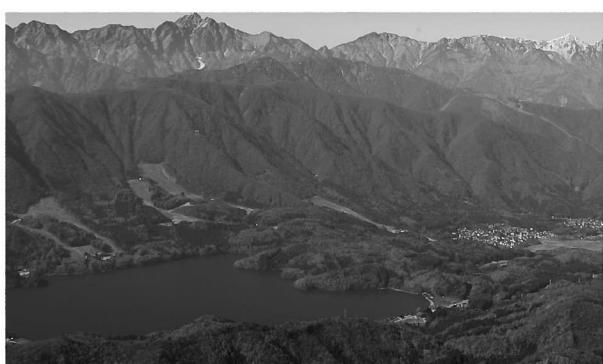
写真-4 青木湖を形成した仁科山地東面の滑落崖と移動体としての佐野坂丘陵

青木湖東側上空から撮影（画面右側が北）

青木湖北岸に接する丘陵が佐野坂丘陵と呼ばれ、画面右下から中央に続く。佐野坂丘陵西端から仁科山地東面に連なる草付き斜面（サンアルピノさのさかスキー場）の上部から仁科山地稜線にかけての急斜面が地すべり発生域にあたる

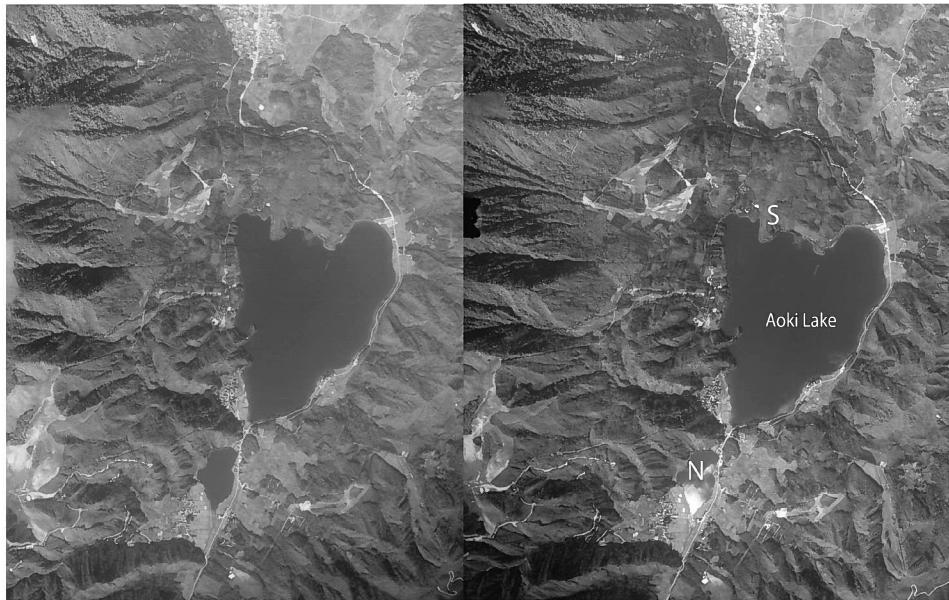
写真-5 青木湖周辺の空中写真（実体視可能）
国土地理院発行空中写真CB729Y-C10-6,7を利用
写真中の記号Sは佐野坂丘陵、同Nは中綱湖

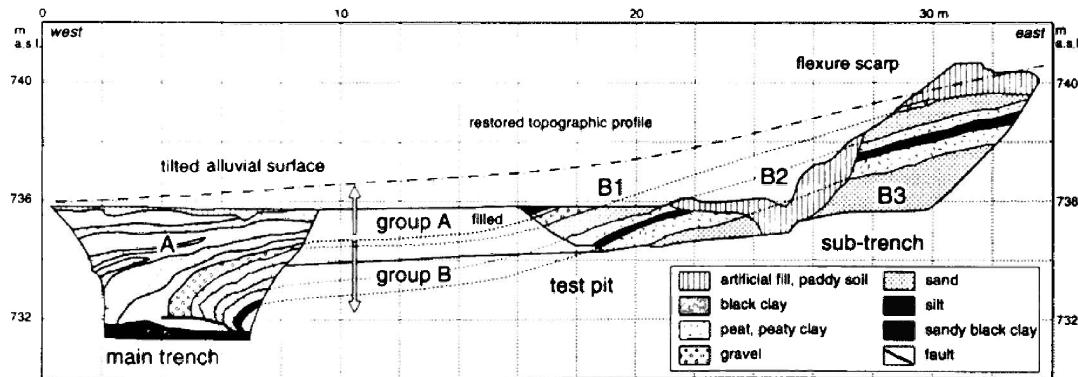
Fig. 4. Generalized trench log of the Hakuba trench. The restored topographic profile is according to the interpretation of aerial photographs predating modification and to the topographic map shown in the Fig. 3.

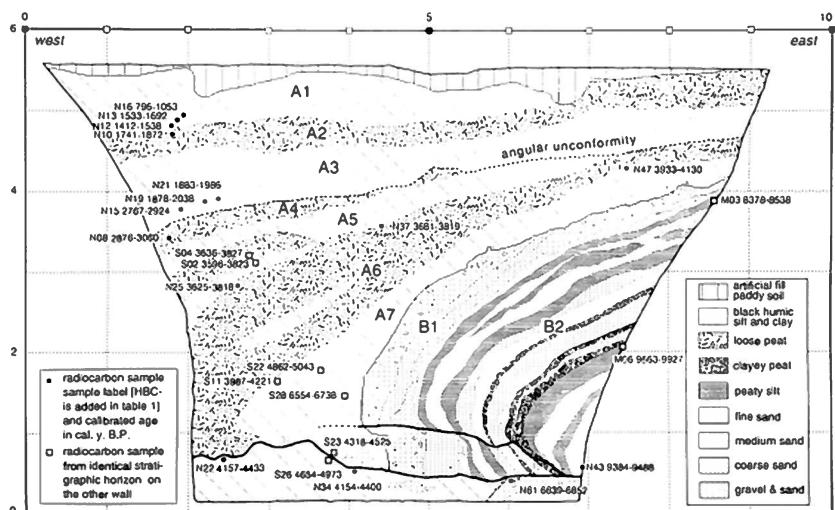
Fig. 5. Log of the north wall of the Hakuba trench. The depth is based on the actual length on the trench wall inclined by 55°. ^{14}C ages are in calendar year B.P.
