# 北部フォッサマグナ地域巡検

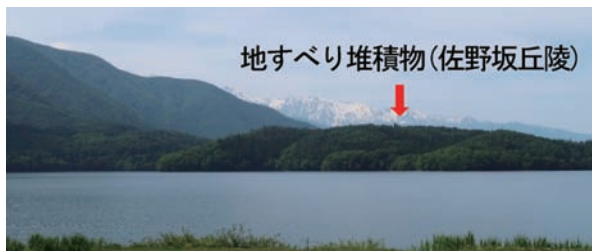
写真-1 青木湖南岸から地すべり堆積物を望む

現地では説明を受けた時の衝撃は強烈で、今なお残る西側斜面の滑落崖や地すべり堆積物の様子が、鮮明に焼き付いている(写真-1)。

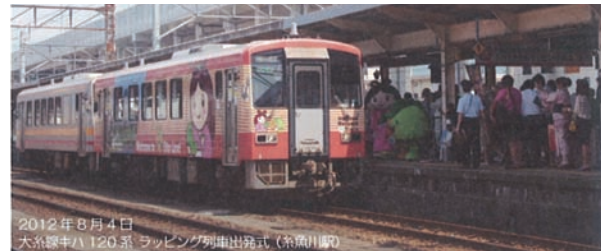
(2012.10 JR大糸線 ジオ鉄マップ pp.5より)  
写真-3 JR大糸線

姫川に併走するようにJR大糸線が走る。大糸線は松本駅～糸魚川駅を全長105.4kmで結ぶ路線で、フォッサマグナ北部の西縁沿いをゆく(写真-3)。近年では、鉄道×地形地質の「ジオ鉄」として注目を集めている。後述する大糸線 根知駅近くのアサマ公園では、巨大な枕状溶岩の露頭が観察できる。

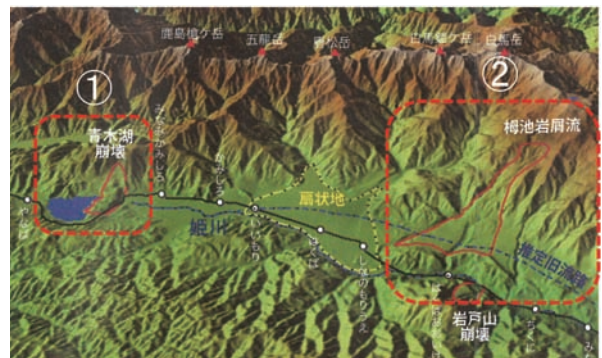
(2012.10 JR大糸線 ジオ鉄マップ pp.16-17に加筆)  
図-1 青木湖崩壊及び母池岩屑流の概略図

- ①青木湖を形成した大崩壊(図-1)
- ②母池岩屑流と姫川の転流(図-1)
- ③フォッサマグナパークの枕状溶岩
- ④股下の糸魚川-静岡構造線!?

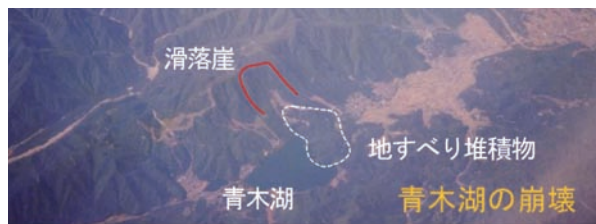
西側の斜面には滑落崖が明瞭に残り、大崩壊の規模を物語っていた。地すべり堆積物は相当な土砂量で、青木湖北側の佐野坂丘陵の大部分がそれに該当する。青木湖が「地すべりダム湖」であることに、十分納得がいくものであった(写真-4)。

(平成29年度 現場研修会 巡検資料 pp.9に加筆)  
写真-4 青木湖の崩壊

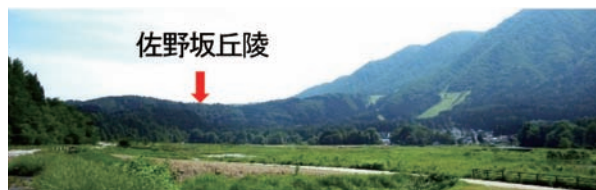
佐野坂丘陵を越えると、平坦地(古神城湖の埋積跡)を姫川が流れ、穏やかで美しい風景が広がる。青木湖は深い所で水深が60m程あり、水面からこの平坦地までの標高差は100m近くになる(写真-5)。現在、姫川の源流は佐野坂丘陵内に位置し、これは青木湖からの漏水である可能性が高いとされている。崩壊前、姫川の分水界は現在よりも南に位置し、青木湖の形成により北にシフトしている。

写真-5 青木湖北側の白馬盆地より佐野坂丘陵を望む

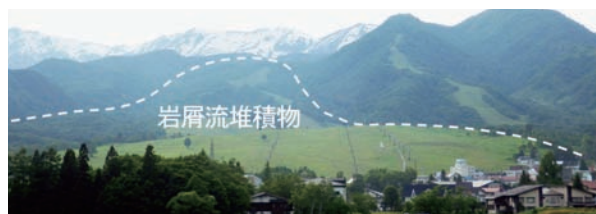
広大な梅池高原スキー場は、高原という名にふさわしい絶景である(写真-6)。写真の点線部が、大崩壊による岩屑流堆積物にあたり、ゲレンデと市街地の大部分を占める。この堆積物により姫川の旧流路が閉塞し、現在の姫川に転流したのではないかと考えられている。現姫川周辺は浸食作用により、急峻な谷地形となる(写真-7、図-2)。

写真-6 梅池岩屑流(梅池高原スキー場を望む)

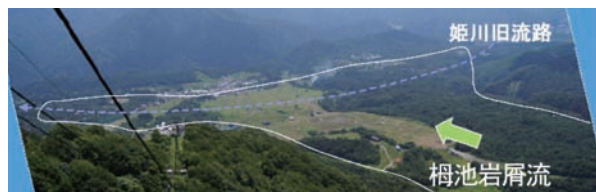
(平成29年度 現場研修会 巡検資料 pp.20に加筆)  
写真-7 推定される姫川旧流路

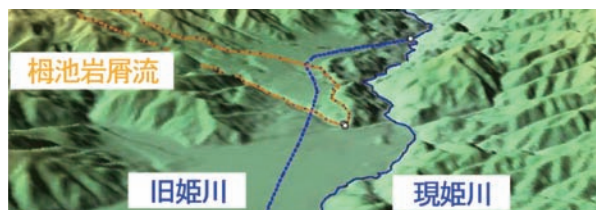
(平成29年度 現場研修会 巡検資料 pp.23に加筆)  
図-2 姫川の転流(カシミール画像)

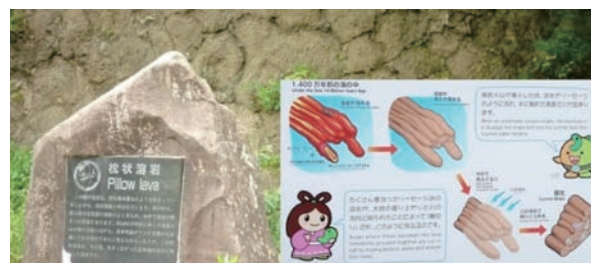
露頭写真は枕状溶岩の断面である。溶岩は、約1400

万年前に海底に流出した当時の形状を明瞭に残す。蛇状に流れ出た溶岩が重なり合う様子を確認することができる。地上の浸食作用により出現した露頭面は、まるで金太郎飴の輪切り面を連想させた(写真-8)。

写真-8 枕状溶岩

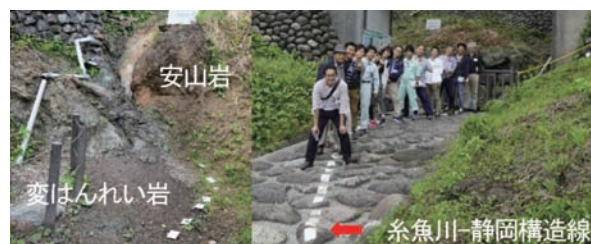
写真-9で一列にまたいでいる点線が有名な糸魚川-静岡構造線、フォッサマグナ西縁側の巨大断層である。向かって右側に安山岩(約1600万年前の岩石)、左側に変はんれい岩(約4億年前の岩石)が分布する。形成年代の大きく異なる地層を左右の足で踏みしめ、日本列島の活動に思いを馳せた。

写真-9 糸魚川-静岡構造線

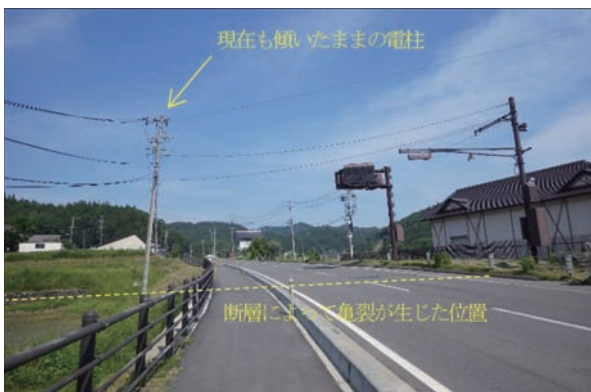
写真-2 神城断層によって傾いた電柱と周辺道路

源としてマグニチュード6.7、最大深度6弱の地震を発生させました。当時、断層を境に道路面や地表面に亀裂がみられ、道路横の柵の一部が変形しました。現在、これらはほぼ改修されていますが、この地震によって傾いたままの電柱が今も残っており、当時の被害状況が想像できます(写真-2)。

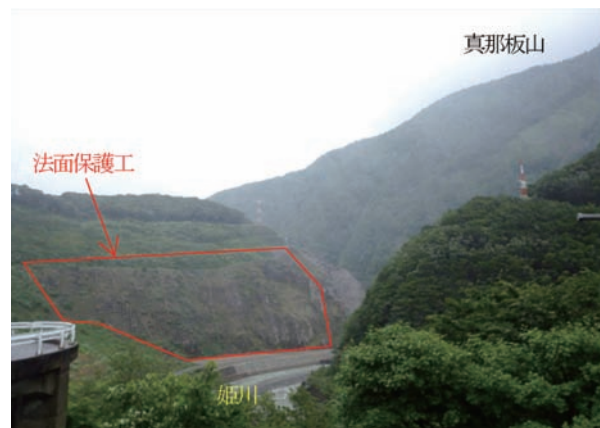
真那板山は、長野県北部の小谷村に位置する山で、西側斜面は姫川に向かって急斜面となっています。現在は表層部の崩壊防止対策として、法面保護工が施工されていますが、大規模な地滑り崩壊が発生し、姫川には今でも巨大な転石が多数みられます(写真-3)。

写真-3 姫川沿いの大規模地滑りに対する法面保護工

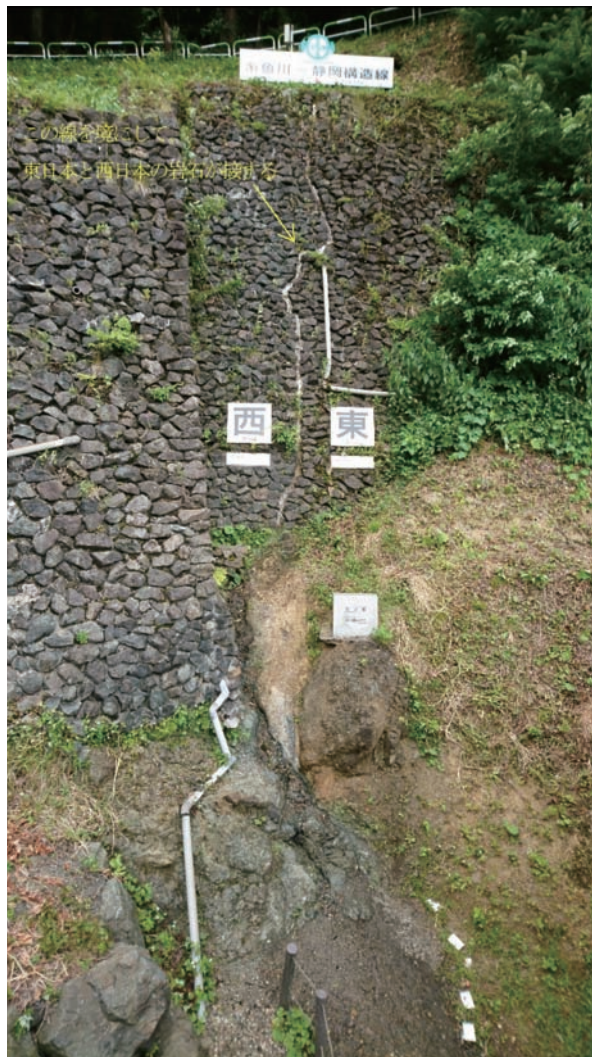
本研修会の最終地点であるフォッサマグナパークは、新潟県糸魚川市でみられる糸魚川-静岡構造線を人工的に露出させた断層見学公園です。断層露頭では、断層破砕帯を挟み、東日本の岩石と西日本の岩石が接しているのを間近で確認することができます(写真-4)。

写真-4 人工的に露出させた糸魚川-静岡構造線

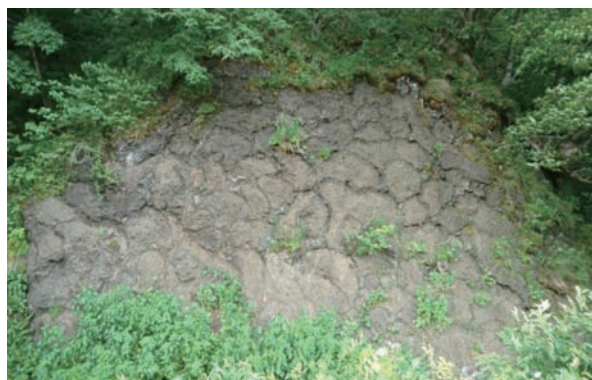
また、パーク内の遊歩道沿いには、水中で流れ出した溶岩が固結することで形成される枕状溶岩(写真-5)や、六角柱の面が特徴的な柱状節理(写真-6)が大規模に露出し、自然の驚異とは別に自然が生み出す造形美を感じました。

写真-5 枕状溶岩(縦約1.5m×横約3.0m範囲で露出)

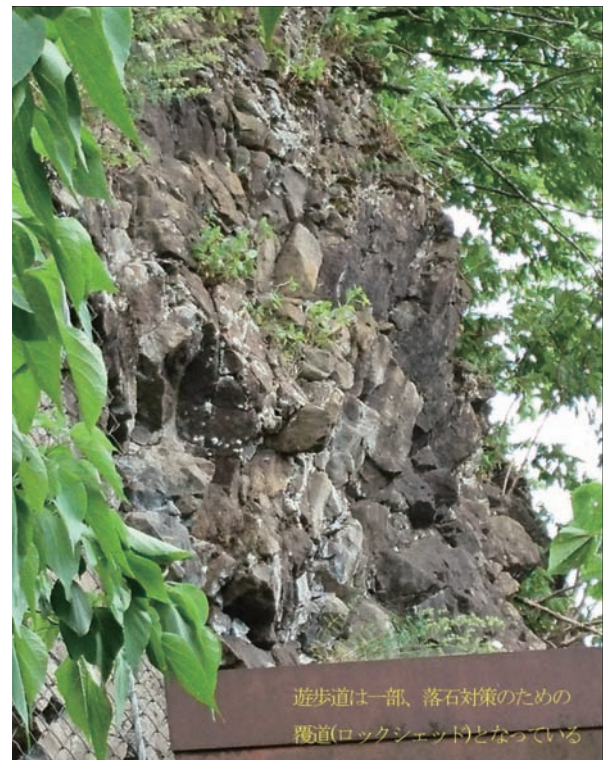
写真-6 柱状節理(縦約2.0m×横2.5m範囲で露出)
