豪雨災害から感じた 相互協力体制の必要性

岐阜大学 工学部附属インフラマネジメント技術研究センター 教授 沢田 和秀

繰返し三軸試験を用いた低盛土道路における交通荷重の影響検討

株式会社シマダ技術コンサルタント 技術管理部長 坪田 邦治

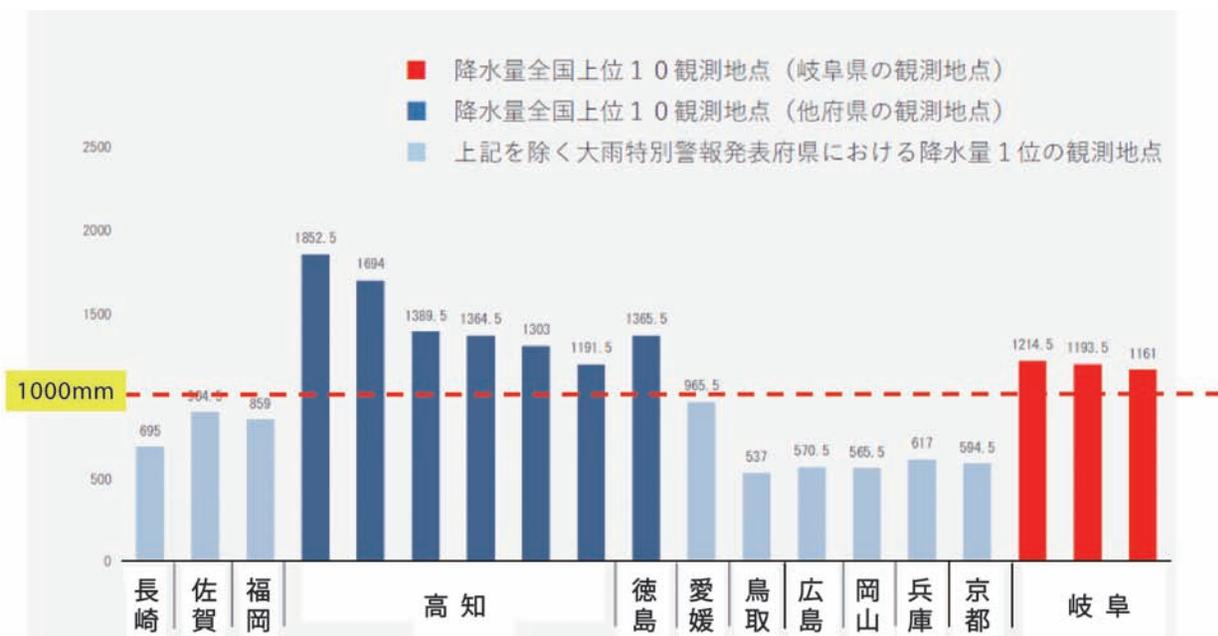
図-1 降水量の全国比較(平成30年7月豪雨(6/28~7/8))²⁾に加筆

令和2年7月豪雨は、日本付近に停滞した前線の影響により各地で大雨となり、長野県内や高知県内の多い地域では総降水量2,000mmを超え、全国各地で24時間、48時間、72時間降水量が観測史上1位の値を超えた。岐阜県内においても、両年ともに多くの降雨が記録され、それぞれに対して豪雨災害検証報告書¹⁾²⁾がまとめられた。図-1および図-2に、平成30年7月の全国降水量の比較、令和2年7月の全国降水量の比較をそれぞれ示す。両図とも、赤が降水量全国上位10以内の岐阜県の観測地点における記録、青は岐阜県以外の観測地点における降水量全国上位10以内の記録、水色が上位10以内を除く大雨特別警戒発表府県における降水量1位の記録である。いずれの豪雨記録でも、高知県と岐阜県は総降水量1,000mmを超えている。

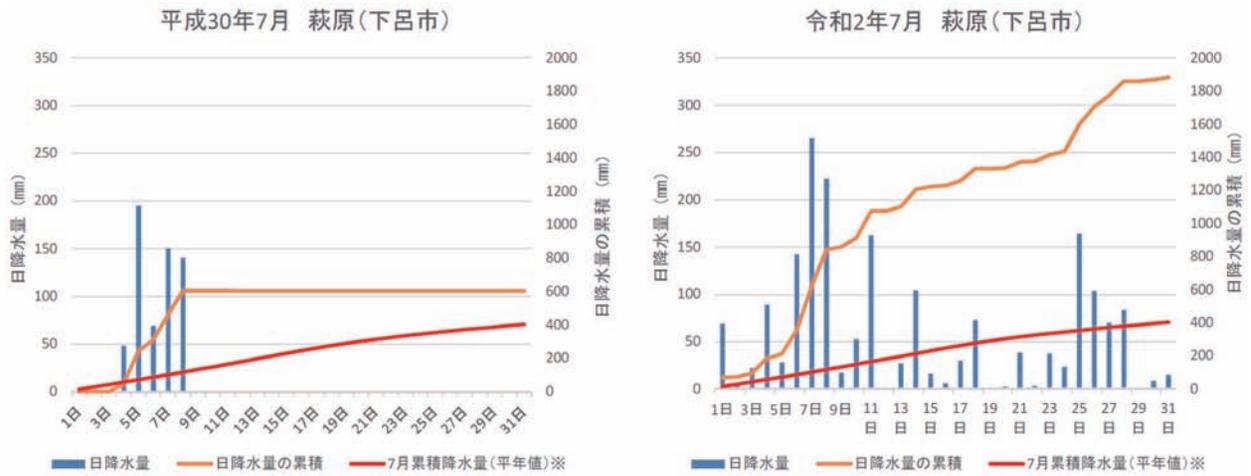
図-3 平成30年7月と令和2年7月の降水量比較(下呂市萩原)²⁾

岐阜県内の降水量に目を向けると、図-3(下呂市萩原)および図-4(郡上市ひるがの)に示すとおり、同地点での降水量の累積に大きな違いが記録されている。平成30年は短期的な高強度降雨、令和2年は継続的な高強度降雨であったが、いずれも例年と比較して圧倒的に降水量が多かった。斜面地盤に雨水が浸透し、地盤の保水能力を超える降雨が続くと、地表を雨水が移動することになる。地盤の保水能力を超過した降雨は、地形に沿って河川等に流入する。実測された降雨と実測された河川流量から、流域単位でその関係を調査することが重要とされている³⁾が、河川流量に影響する要素は、降水量(時間分布・地域分布)、地形(流域の大きさ・勾配・斜面長)、森林(土壌の厚さ・土壌の状態)、基岩(風化度合い)、土地利用(被覆状態)、河川(長さ・勾配・河床の状態)など多岐に渡る。これらのことから考えると、雨水の着地点から河川に流入するまでの複雑な事象を把握し、考慮することは重要であることは理解できるが、近年観測される豪雨では、圧倒的に降水量の影響が大きい。降雨量による影響を考える場合、流域面積や流水経路等を理解することが必要であることから、地形の情報が重要なツールとなる。近年、森林やインフラの管理に利用するため、詳細な地形データが蓄積され、広く活用されるようになってきた。精緻な地形情報は、管理や設計に活用されるだけでなく、現地調査や仮設等の安全の確保にも積極的に使用されることが望ましい。

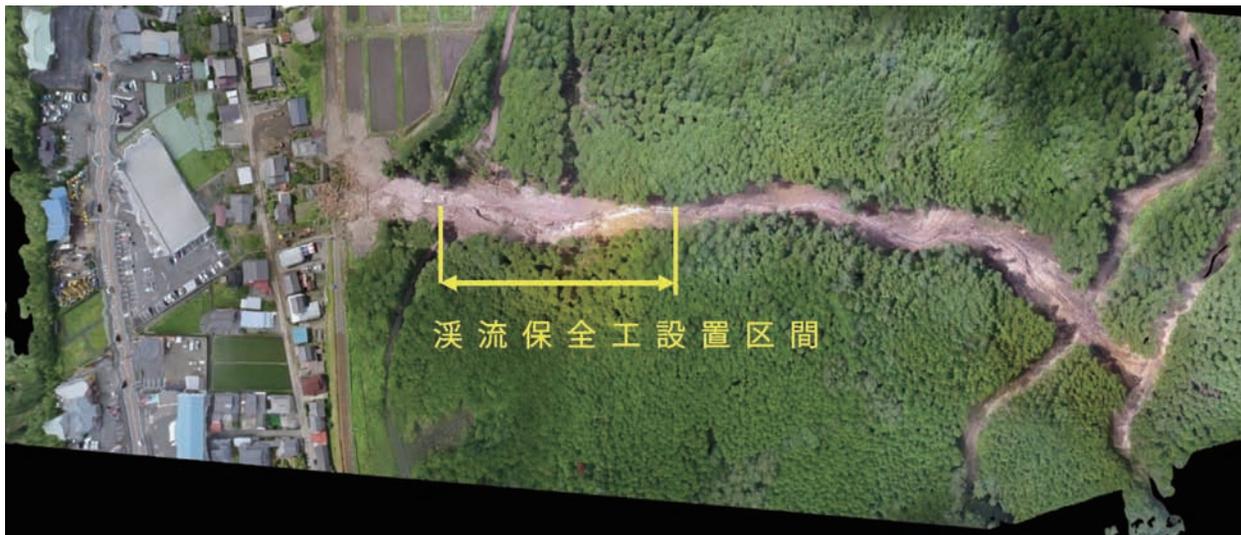
図-5 金子谷全景のオルソ画像(ドローン写真)

平成30年7月豪雨で土石流による被害が報告された。6月29日～30日にかけての連続200mm以上、時間雨量50mm以上の降雨により、溪流から土砂が流出した。この溪流は、平成27年に下流域が崩壊し、図-5に示したように、平成29年に治山事業として布製型枠工により溪流を保全していた。崩壊地の山腹に2つの作業道があることから、調査当初は上部側の作業道を崩壊の発端と考えた。しかし、作業道と崩壊の交差部は谷形状でないた

2章で示した合同調査⁵⁾によれば、布製型枠工の設置および工事の際の周辺の整地によって集水が促進され、徐々に上流部に浸食がおよんだ可能性があることが指摘された。短時間の高強度降雨によって、布製型枠工の流下能力を超える流量が集中したとすれば、保全工周辺から浸食した可能性も十分考えられるが、豪雨以前に浸食が始まっていた可能性も考えられる。いずれにしても、大きくなってきている降雨強度と、それによる浸食等の対策について考慮する必要がある。

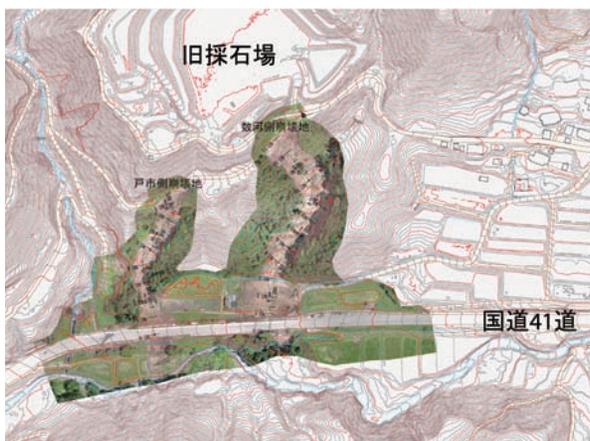
図-6 崩壊地オルソ画像と地形図重ね合わせ

平成30年7月豪雨により、7月6日に2箇所の土砂流出があり、国道41号を崩壊土砂が覆った。図-6は、ドローン写真による崩壊箇所のオルソ画像に周辺の地形図を重ね合わせたものであるが、当初は、崩壊地の上部にある休止している採石場の土砂が流出したと考えられた。しかし、調査によって、2箇所とも、崩壊の発端は作業道の切り盛り境を始点としていることがわかった(図-7参照)が、作業道の崩壊箇所の始点と考えられる位置には、集水される可能性は低かった。現地踏査の結果、崩壊地上部の市道が川のように水の供給源になり、市道から作業道に流れ込んだことによって崩壊のきっかけになったと考えられる。

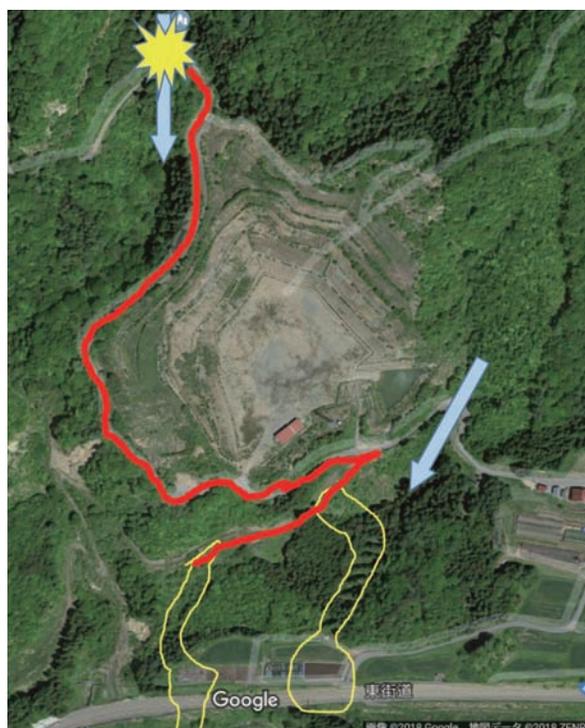
図-8 表面水の動き (Google Mapに加筆)

本来であれば、図-8に示した左上の水色矢印のように、暗渠によって谷水を市道下の暗渠管に落とす機構となっていた。しかし、谷水が通過するはずの集水柵が閉塞していたため、あふれた水が市道流れ、作業道にも流れ込んだことが現地で確認できた。崩壊翌日の現地調査時には、市道が川のように水を運んでいた。おそらく多くの水が市道からあふれて道路外で下流の谷に集まったと考えられるが、これまででない降水量であったため、市道や作業道を通った表面水が大量であったと考えられる。排水処理が追いつかないような降雨があった場合、排水処理工では対処できない水が周辺に流出する。その際、流水は高低差にしたがって素直に流れていく。このような水の流れを検討するときにも詳細な地形図は有効な道具となる。

平成30年7月、令和2年7月のどちらの豪雨の調査においても、谷水の入り口である集水工が流木や岩石によって閉塞し、土砂があふれている場面が多く見られた。土砂が道路面を覆ってしまうと通行の支障となるため、集水枡と暗渠の径を大きくしておくことが、特に広域で被災がある場合の救急搬送や復旧工事のための支援につながる。

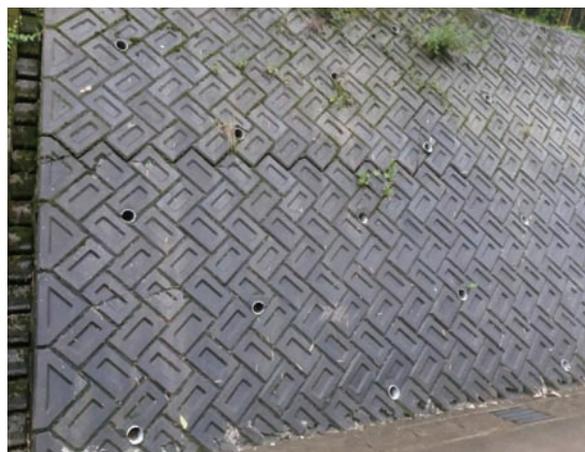
図-9 ブロック積擁壁のはらみだし

長良川右岸に沿う国道156号の山留め擁壁周辺の約150mに渡る区間で、図-9および図-10に見られるような変状が見つかり(7月6日)、一部ブロック積み擁壁が崩壊した。擁壁区間には、井桁擁壁が設置され

ている箇所もあったが、日常的に排水されている様子はなく、周辺の擁壁の排水孔からも排水が多い様子は見られなかった。全体として段丘堆積物で形成されているが、一部には火山灰性の固結土砂層が確認されたことから、地盤内部の水みちの形成に影響を与えていたと考えられる。俯瞰的に地形をみると、図-11のように、幾度かのすべり崩壊を起こした末端に国道が位置している。この古い地すべり地形であることは、2章で示した学会における合同調査の調査団員の見解と合致している。図-11は、ひなたGIS⁸⁾によって陰影図(CS立体図)として対象地域を表現したものである。岐阜県は、林政部により山地の航空レーザー測量データを蓄積しており、ひなたGIS(宮崎県保有)の協力で詳細地形図によるCS立体図が閲覧できるよう準備されている。岐阜県を含むいくつかの自治体の詳細地形データを用いたCS立体図が、ひなたGIS上で公開されている。技術者の技術的交流の賜である。このような公共データは、オープンデータ化を進める国の方針にそって、一定以上の性能や機能を保った状態で、広く使用されることが望ましい。公共データが、誰でもいつでも簡単に利用できる事例として、ここで紹介した。

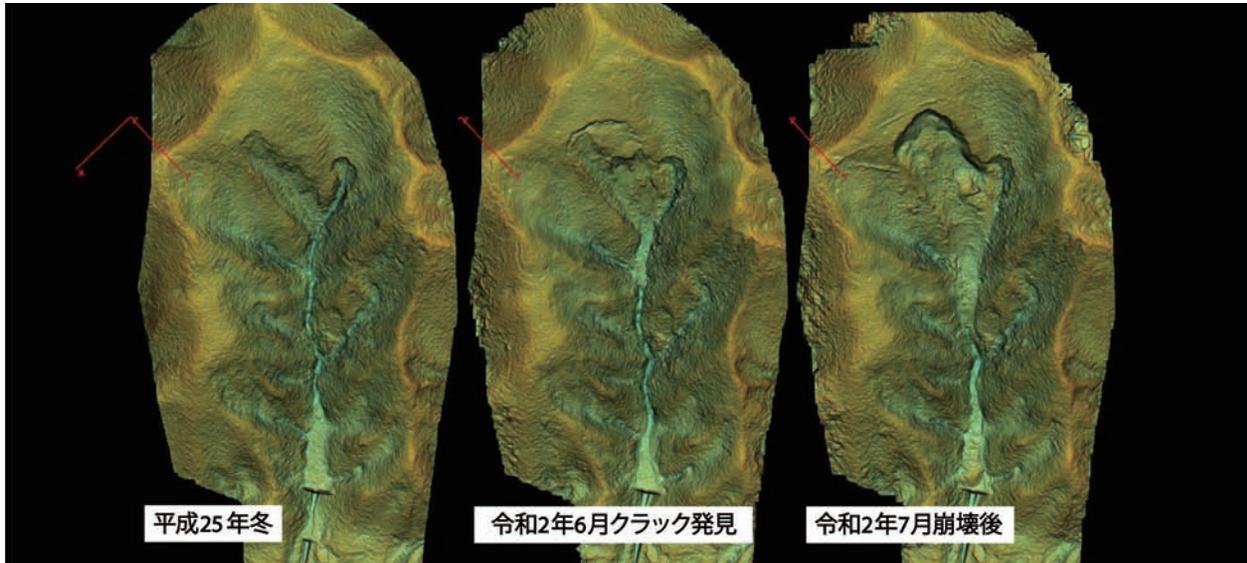
図-12 3時期のレーザー測量データ(岐阜県提供)

図-12に、対象箇所のレーザー測量データを時系列で示した。左から、平成25年度に越美山系砂防事務所により計測されたデータ、令和2年6月に崩壊地上部にクラックが発見されたときのデータ、7月の崩壊後のデータである。また、図-13は、令和2年6月の図を拡大し、6月に発見されたクラックを黄色の曲線、平成30年7月に崩壊したと推察される滑落崖を赤色の曲線で示した。

緩み領域が上流に進展し、クラックが発生したと考えられる。この崩壊に結びつく現象は容易に想像できるが、平成30年7月の崩壊直後から対応できなかったことを反省する。図-12の右図から分かる通り、今後も緩み領域が発達することが推察されるため、何らかの措置が必要であるが、災害復旧事業を考えれば、予防措置には手が出

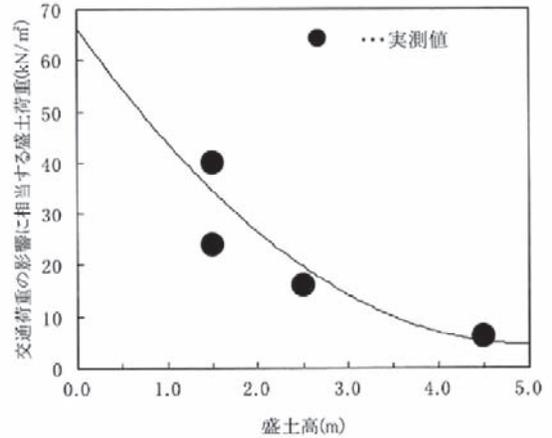
図-1 交通荷重の影響に相当する盛土荷重⁶⁾

一方、1976年～1979年にかけて、建設省土木研究所(当時)の故久楽勝行、三木博史等⁵⁾によって、関東、北陸、中部、四国、九州の各地で低盛土試験工事が実施された。現在、施行されている軟弱地盤対策工指針に記載されているように、盛土高～交通荷重の影響に相当する盛土荷重との関係(図-1)⁶⁾により、対策工として主に載荷重工法が提案され、現在に至っている。

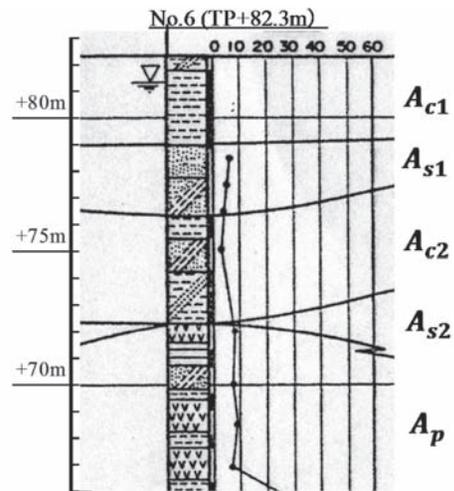
図-2 検討地域の代表的地盤

代表的地盤を図-2に示し、その特性を表-1に示すが、表層付近のAc₁層では、腐植物を含み、高い自然含水比($w_n \geq 100\%$)を有する軟弱な地盤が層厚H=4m程度分布している。

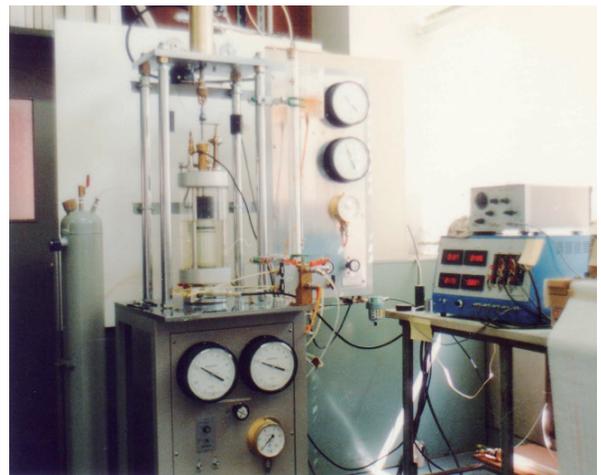
写真-1 空圧式繰返し三軸試験機 (安原一哉研究室試験機：当時西日本工業大)

ご指導いただいていた安原先生に、試験を直接、実施していただいた。使用した試験機は、空圧式繰返し三軸試験機で、当時としては、この課題に対する定量的なアプローチ方法の一つであった。

なお、供試体寸法は直径5cm、高さ10cmの円柱状を用いている(参照：写真-1)。

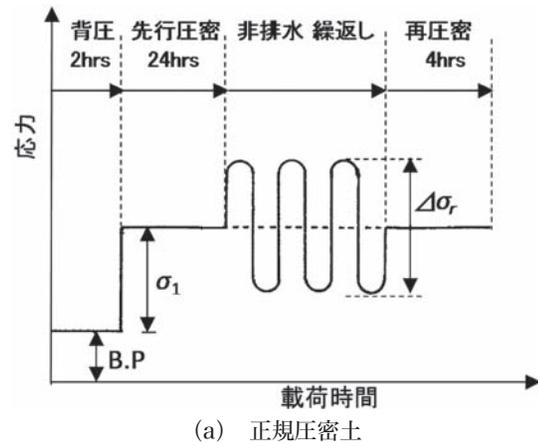
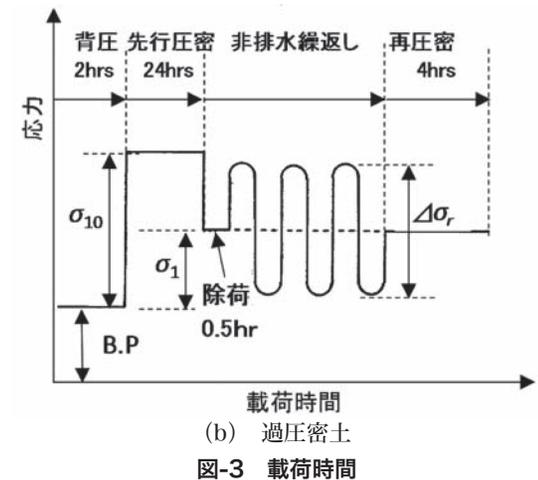
図-3 载荷時間

余盛りなしのNシリーズでは、先行圧密時の主応力比 $k_0 (= \sigma_3 / \sigma_1) = 0.5$ とし、余盛りを行なう場合を想定したOシリーズでは、先行圧密時の主応力比は $k_0 = 0.5$ と同じであるが、除荷時には過圧密状態であることを考えて、主応力比 $k_0 = 0.6$ と若干大きく設定している。载荷手順は図-3に示す通りである。また、各実験の先行圧密過程は、 σ_3 一定の条件で軸圧 σ_1 を漸増させて、図-4の $q \sim \sigma'_m$ 線になるべく添うように圧密を行なった。

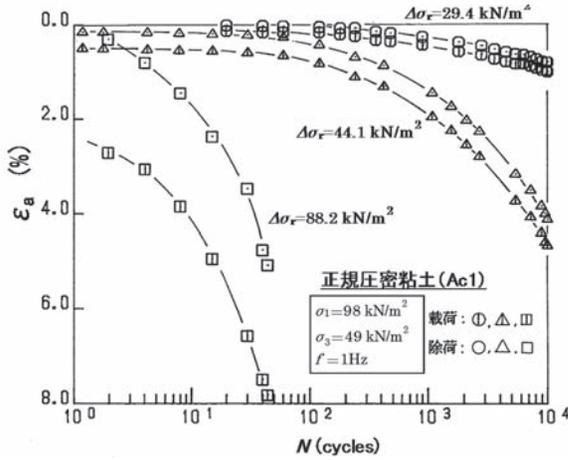
図-5 軸ひずみの経時変化(正規圧密土)

軸ひずみの経時変化を図-5に整理した。繰返し荷重の大きさに伴って顕著な軸ひずみと軸ひずみ振幅を生じていることが判る。特に、 $\Delta\sigma_r=88.2\text{kN/m}^2$ の場合、軸ひずみの累積が著しく、 $N=44\text{cycles}$ で除荷時(伸張側)のひずみが5%に達したため载荷を停止した。また、繰返し荷重 $\Delta\sigma_r=29.4, 44.1\text{kN/m}^2$ では、10000cyclesの繰返し荷重を負荷しても軸ひずみが収束する傾向は見られず、さらに回数が増えれば大きな軸ひずみを生じると考えられる。

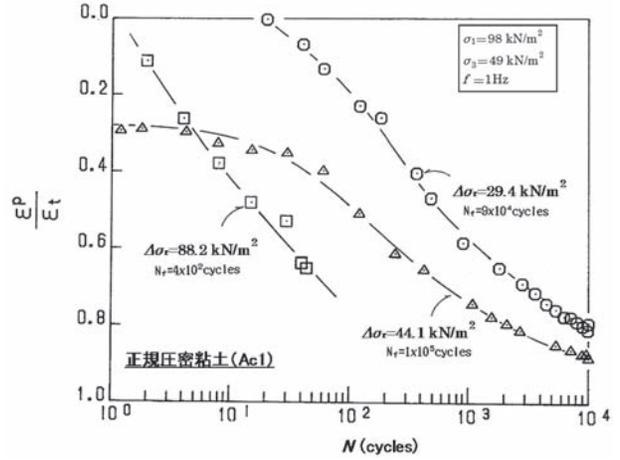
図-6 ひずみ比と裁荷回数の関係(正規圧密土)

図-6に繰返し载荷中のひずみ比 $\varepsilon^p/\varepsilon_t$ を示した。図中には従来の外挿法³⁾によって求めた収束回数 N_f も併記した。

図-6、図-8の $\varepsilon^p/\varepsilon_t \sim \log N$ から得られた N_f に対応する最終ひずみを $\varepsilon_{t,f}$ として、これを繰返し応力比 $\Delta \sigma_r/\sigma_m$ で整理すると図-11のようになる。

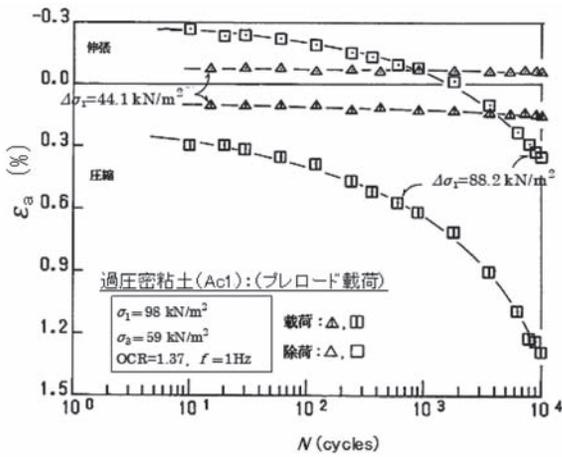
図-7 軸ひずみの経時変化(過圧密土)

図-7に非排水繰返し中の軸ひずみの挙動を示した。いずれの繰返し応力に依らず载荷初期では、軸ひずみは圧縮・伸張側へ交番(周期的に変化)しているが、载荷回数の累積に伴って圧縮側へ移行する。図-8のひずみ比については、軸ひずみが圧縮・伸張側へ交番しているため、収束傾向($\varepsilon^p/\varepsilon_t=1.0$)は強くないが、 $\Delta\sigma_r=98\text{kN/m}^2$ の場合のみ収束回数を外挿法によって求めた。

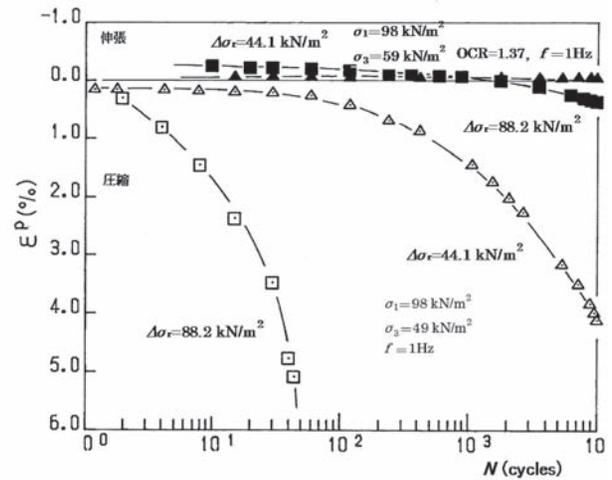
図-9 残留ひずみ(除荷時)の経時変化

繰返し载荷前の拘束圧は正規圧密土条件($\sigma_1=98\text{kN/m}^2, \sigma_3=49\text{kN/m}^2$)と過圧密土条件($\sigma_1=98\text{kN/m}^2, \sigma_3=58.8\text{kN/m}^2$)では若干異なるが、余盛りの効果を把握するために、図-9を作成した。

繰返し応力が同一の結果を比較すると、明らかに過圧密土の方が残留ひずみ(除荷時)が小さい事が認められ、余盛りの効果は十分あると考えられる。

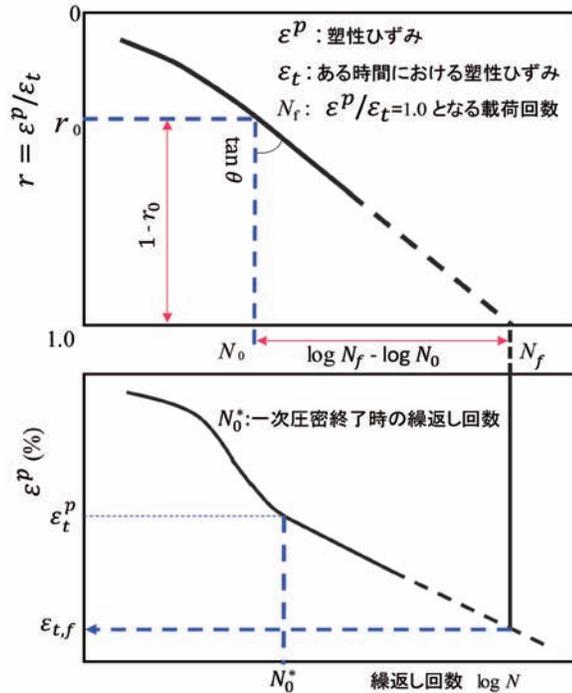
図-10 繰返し荷重に伴う最終ひずみ算定模式図

山内・安原による実験式によると、 $\varepsilon^p/\varepsilon_t \rightarrow 1$ となる載荷回数 N_f は、図-10の模式図を利用すると式(4)~(6)となる。

また、収束するまでの全ひずみ $\Delta \varepsilon_{t,f}$ は、図-10を用いると、式(7)となる。

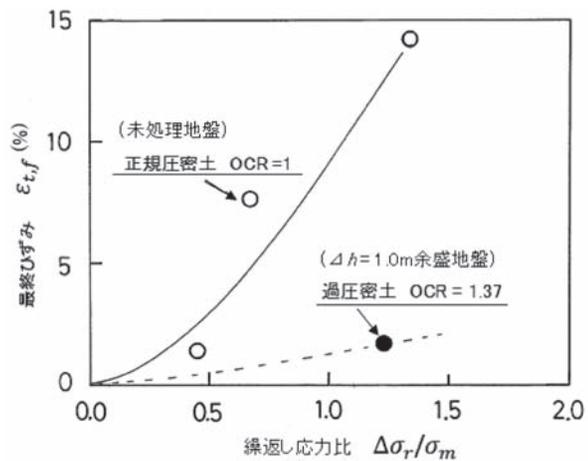
図-11 繰返し応力比と最終ひずみ

この図から、 $\Delta H=1.0\text{m}$ の余盛りを行うことにより、発生する最終ひずみ $\varepsilon_{t,f}$ が著しく低下し、サーチャージの効果が明瞭となることが判る。

余盛りを行うかどうかによって、対応する応力比 $\Delta \sigma_r/\sigma_m$ を求めて、図-11から、 $\varepsilon_{t,f}$ を図解法で算定する。これらから、式(9)により、沈下量 ΔS を算出する。

ことが推定される。ただし、余盛りを実施しない場合での沈下量は、 $\varepsilon_{t,f} \sim \Delta \sigma_r/\sigma_m$ 相関図の精度に大きく影響を受ける。したがって、供試体数を確保して、図-11の精度を高めることが重要なポイントといえる。なお、表中の k_0 に関しては、3.(2)に前述している。

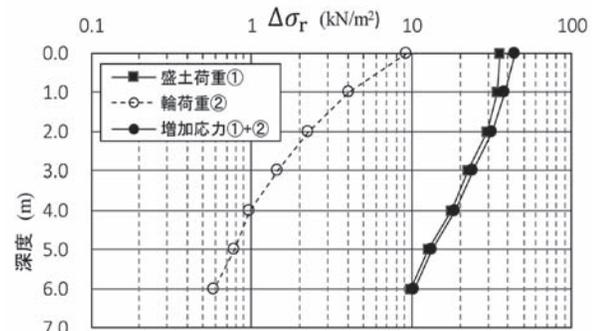
図-12 検討箇所の増加応力深度分布

この結果を図-12に示したが、輪荷重の影響は、深度とともに小さくなることから判る。

沈下検討層は、地表部の $H=4\text{m}$ 程度の層厚を有するAc₁層である。層の中央深度である $z=2\text{m}$ での増加応力は、図-12より、下記のようになる。

- ① 輪荷重のみ : $\Delta \sigma_r = 2.26\text{kN/m}^2$
- ② 輪荷重+盛土荷重 : $\Delta \sigma_r = 31.39\text{kN/m}^2$
