# 自然災害と戦う!

～災害の10年～

## 中部地質調査業協会 特別企画WG

# 災害の10年 2010～2020

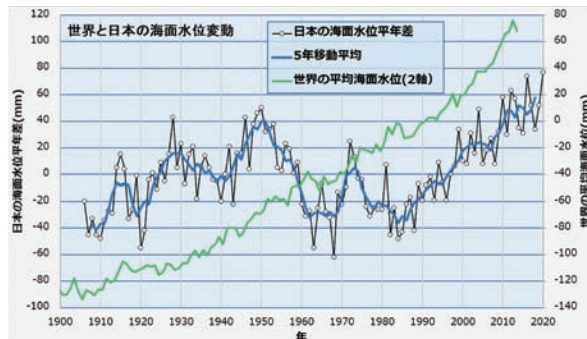
図-5 世界と日本の海面水位変動

海水温や気温の上昇傾向を観測データから読み取ることができましたが、それでは、海面上昇についてはどうでしょうか。IPCC海洋・雪氷圏特別報告書(2019)では世界平均海面水位は1901年～2018年間に約20cm上昇していると評価されています。図-5に気象庁による日本近海の海面水位変化を示しますが、これに対する評価は、十年程度の周期で変動があるものの海面上昇を明確には示してはいないとされています。しかし、1980年以降のデータは上昇傾向(1993～2010年の上昇率は+2.8[1.3～4.3]mm/年)が見られ、今後の観測データの蓄積によりその傾向が確定できるとされています。また、このグラフにはIPCCの評価においても引用されているChurch and White(2011)の世界平均海面水位データを併記しています。このデータにより、世界の海面水位は100年で約20cm上昇したとされており、1980以降の日本の海面水位の上昇傾向と類似していることが判ります。これを受けて、国土交通省では海岸への影響として、海岸浸食の進行や高潮災害リスクの増大に対する検討が始められています。また、今後は津波想定などにも影響してくると思われます。

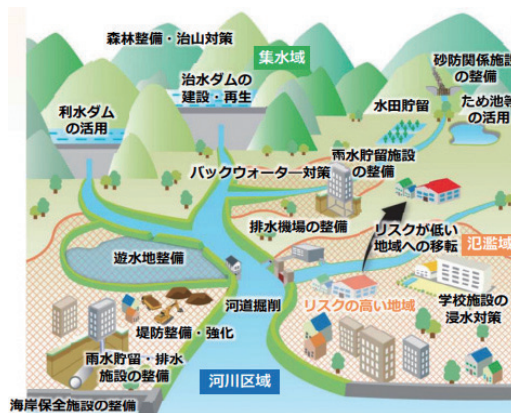
これは、集水域と河川区域のみならず、氾濫域も含めて一つの流域として捉え、地域の特性に応じ、ハード・ソフトの両面から「流域治水」を推進している。

図-4 あらゆる関係者が協働して行う「流域治水」

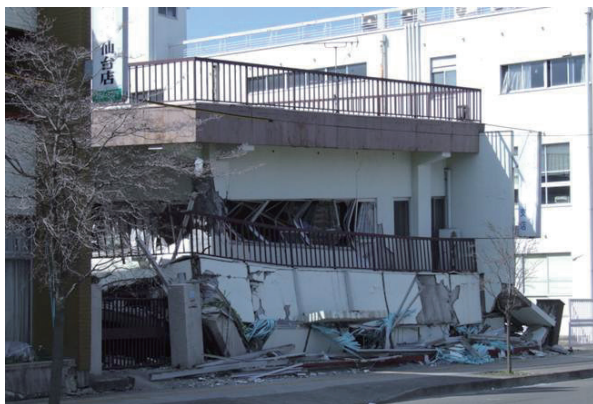
この地震では、死者19,747人、行方不明者2,556人、負傷者6,242人(令和3年3月1日消防庁資料<sup>3)</sup>)と、非常に多くの方々が被害にあわれました。また、建物被害も、全壊103,981棟、半壊96,621棟、一部損壊371,258棟(以上内閣府資料<sup>2)</sup>)に達しています。写真-1は地震動による建物被害、写真-2は津波による建物被害の事例です。

写真-1 平成23年(2011年)東北地方太平洋沖地震の地震動で倒壊した建物(宮城県内 撮影：応用地質(株))

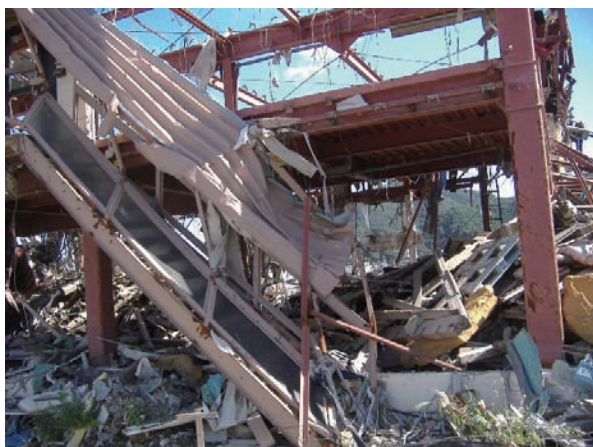
写真-2 平成23年(2011年)東北地方太平洋沖地震の津波で破壊された建物(宮城県内 撮影：応用地質(株))

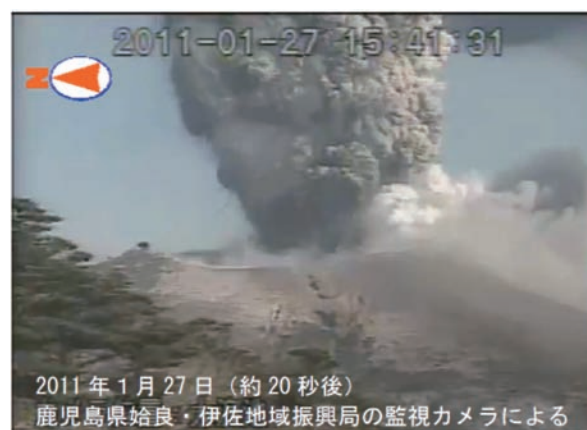
図-2 霧島山(新燃岳)1月27日の噴火状況<sup>2)</sup>

2011年には、1月19日にマグマ水蒸気爆発によると思われる小規模な噴火が発生したが、これは2010年5月6日以来、8か月ぶりの噴火である、1月26日からは本格的なマグマ噴火が始まり、1月27日には噴煙が火口縁上2500mに達する爆発的な噴火が発生した(図-2)。この噴火は2月7日まで継続し、噴煙は主に火口から南東方向に流れて周辺地域で噴石や降灰が見られた。なお、1月26日の噴火後、噴火警戒レベルは2(火口周辺規制)から3(入山規制)に引き上げられた。2月9日以後は噴火が断続的となり、9月8日以後には噴火が発生しなかった。噴火警戒レベルは、2013年10月22日に2へ、2017年5月26日に1(活火山であることに留意)へ引き下げられた。

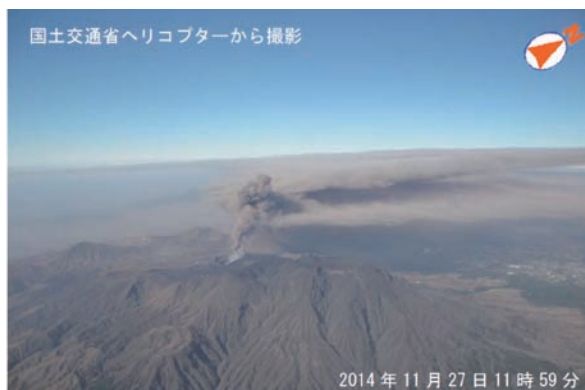
図-6 阿蘇山中岳第一火口からの噴煙の状況<sup>6)</sup>

2014年1月13日～2月19日にごく小規模な噴火が時々発生した後、火山活動は一旦低下した。その後、11月25日に噴火が発生し、26日以後には連続的に噴火が発生するようになり、27日の噴火では噴煙が火口縁上1500mまで達した(図-6)。この噴火活動は2015年5月21日まで継続した。2015年8月～10月にも噴煙を伴う噴火が確認され、一部は小規模な火砕流を伴う噴火であった。

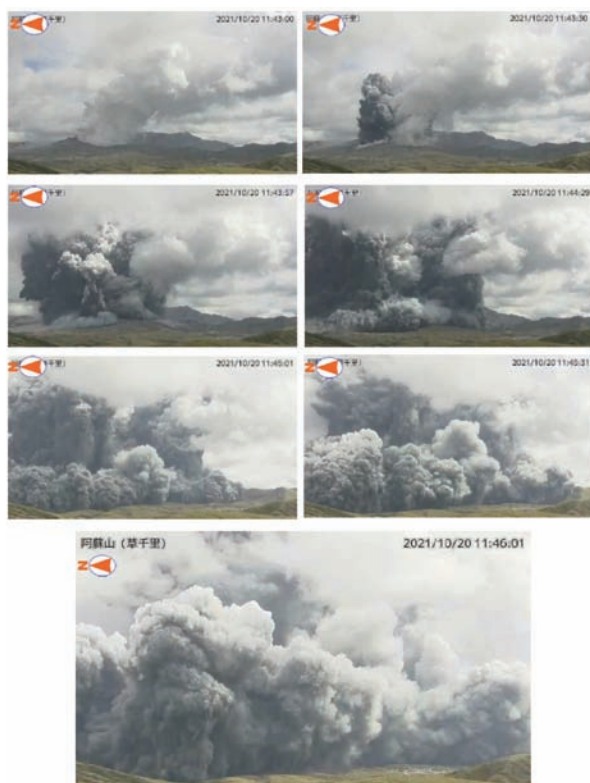
図-8 阿蘇山2021年10月20日の噴火の状況<sup>9)</sup>

2021年10月13日に火山性微動の振幅が増大し、火山活動が高まった状態となったため、噴火警戒レベルが1から2に引き上げられた。10月20日には噴火が発生し、火砕流が火口から1km以上に達した(図-8)。この噴火により、噴火警戒レベルは2から3へ引き上げられたが、その後、噴火がなく、火山性微動の振幅が小さい状態が続いていることから、11月18日に噴火警戒レベルは3から2に引き下げられた。

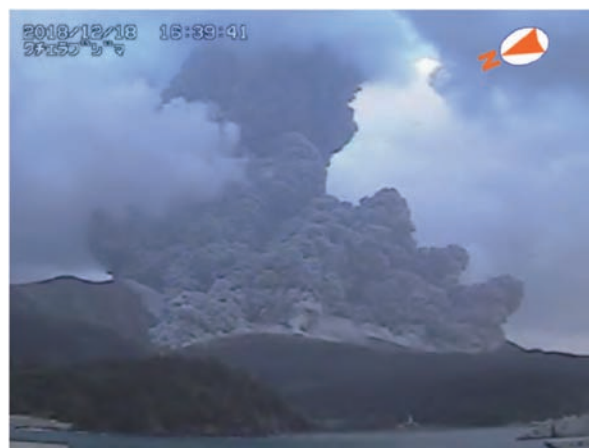
図-13 口永良部島2018年12月18日の噴火の状況<sup>14)</sup>

2018年10月21日はごく小規模な噴火が発生し、同程度の噴火が12月13日まで断続的に発生し、12月18日には火砕流や噴石を伴う噴火が発生した(図-13)。この噴火では噴煙が海拔高度5000mに達し、火砕流が火口から西側へ1000m流下し、火口から700mまで噴石が飛散した。その後、噴火はごく小規模な状態で12月20日まで続いた。

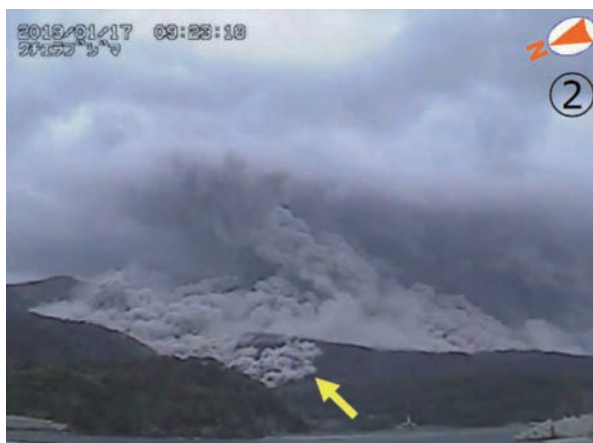
図-14 口永良部島2019年1月17日の噴火で発生した火砕流の状況<sup>15)</sup>

2019年1月17日には再び火砕流や噴石を伴う噴火が発生し、噴煙は火口縁上6000mに達した。火砕流は火口から北西側へ約1900m及び南西側へ約1600m流下し、火口から約1800mまで大きな噴石が飛散した(図-14)。その後、噴火は2月2日まで断続的に発生した。

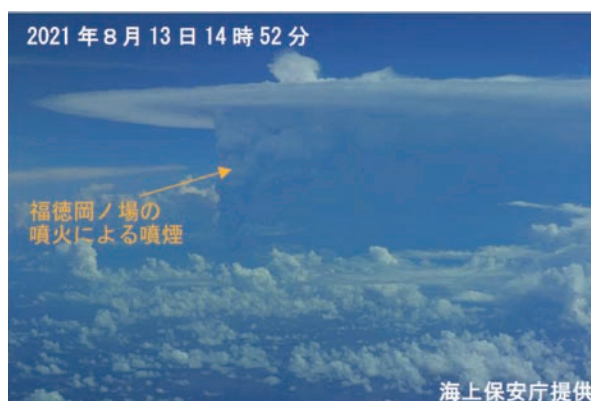
図-16 福徳岡ノ場2021年8月13日の噴火の状況<sup>19)</sup>

2021年4月には、2020年6月以来となる海面の変色水域が確認され、8月13日には気象衛星ひまわりにより噴煙が観測され、海上保安庁による上空から観測でも噴煙が確認された(図-16)。噴煙は15日まで確認されたが、16日の気象衛星ひまわりによる観測では認められなかった。16日の上空からの観測では、長径約1kmの新島が確認された(図-17)。その後、噴火は確認されていないが、変色水域が確認されるなどの火山活動が継続している。

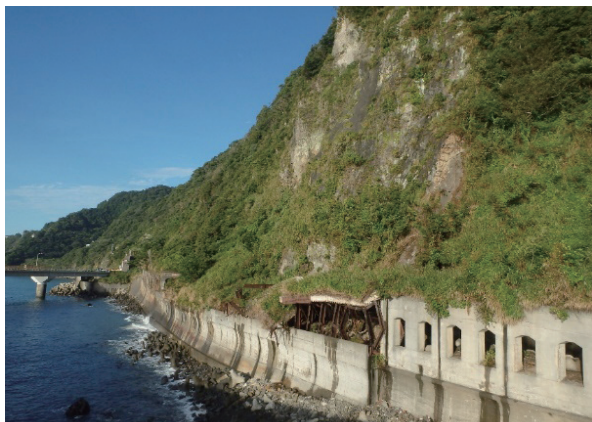
1971年7月、静岡側海岸道路約500mの地点で先約7kmにわたって、大小の崩壊が発生した。山側約70°勾配の急斜面で高さ70～90mの高所から4,000m<sup>3</sup>以上の崩落があった。その直下であった第5洞門を約50m程度破壊埋没し、乗用車1台が下敷きになり、1名の命を失う災害が発生した。

この被災の誘因は降雨であるが、さほど豪雨ではなかったこと、誘因には結論づけられないが、当日早朝震度1の地震が発生していた点も留意される。

写真-1 現在も残される被災現場

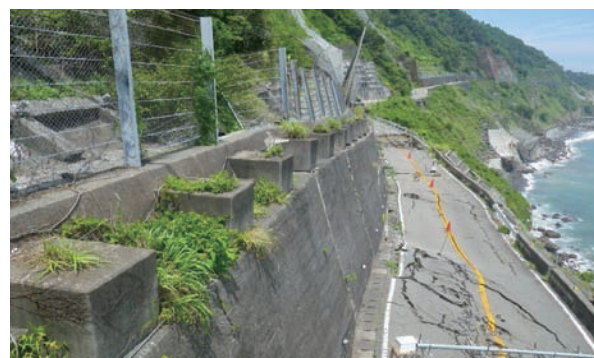
2013年10月には、台風26号の通過により2日間降雨量120.5mmをもたらした。焼津側約6kmの地点で斜面長約70m、幅約50mに渡って地すべりが生じた。斜面勾配は頭部～道路部では45°でその下部では70～85°の急斜面であった。総合的な比較検討により山側にトンネルによる迂回ルートが採択された。

写真-2 被災直後の道路

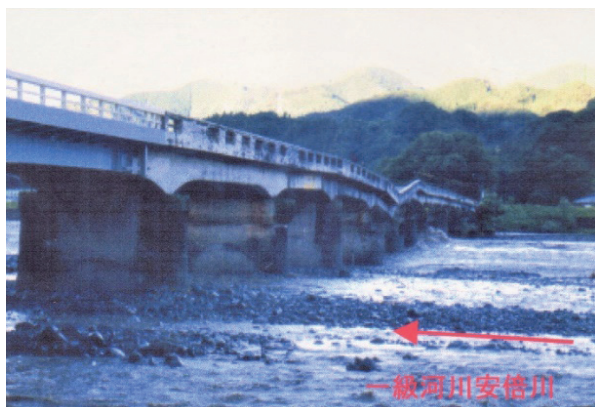
2002年7月、台風6号によりもたらされた連続雨量469mmにおよぶ豪雨で一級河川安倍川が増水し、河床洗掘により河口から約19kmで川幅約600m「竜西橋」5基の橋脚が沈下・傾斜し、上部工も破壊された。また、他の橋脚にも変位応力が加わり、傾斜波及の被害も発生した。桁下には十分な余裕があったが、被災した竜西橋は河道屈曲部に位置するため、新橋梁は、流れが横断の中で一様な分布に近づく湾曲部の出口へ変更された<sup>3)</sup>。

写真-3 安倍川電西橋の崩落<sup>4)</sup>

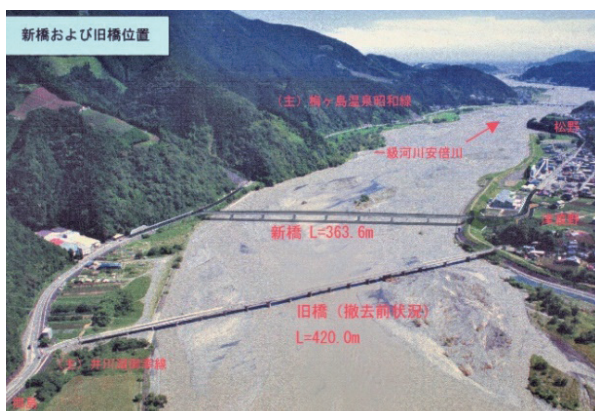
写真-4 旧橋と新橋の関係イメージ<sup>4)</sup>

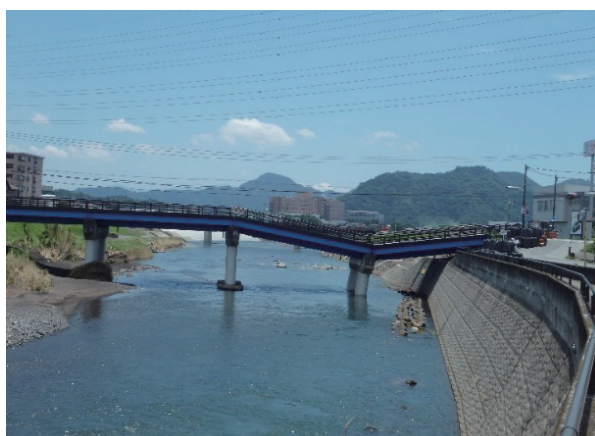
写真-5 2021.7黄瀬川大橋の橋脚洗掘による崩落災害

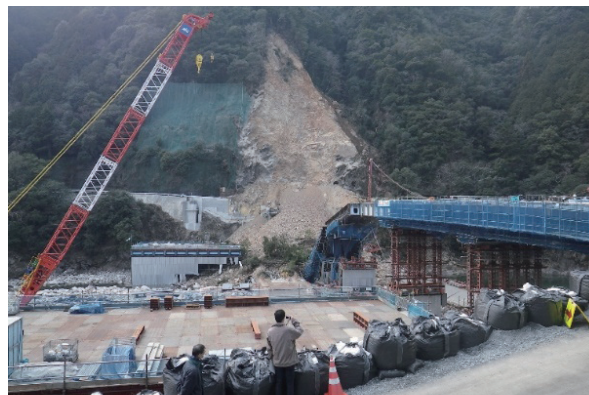
2015年1月、静岡県浜松市佐久間町の国道473号の天竜川を渡河する吊り橋である「原田橋」は新原田橋の建設中に斜面崩壊による衝撃で交通規制中の旧橋が崩れ落ちた災害である。この事例は、橋の老朽化による点検でケーブルの破断が見つかるのを契機に新橋の架橋に踏み切ったケースでの事故であった。原因となった右岸斜面崩壊箇所と共に新橋も被災したが、直前一週間の降水量が45.5mmで決して多くはない降雨で斜面は崩壊した。崩壊の誘因は言及されていないが、「風化層の存在」と考えられ、地震や豪雨以外の原因とされた。斜面地質は、静岡県内で極めて限定的な分布ではあるが花崗岩帯であり、モルタル吹付工で長年自立して安定的と認識していたと思われる。しかし、事故前には小石や砂がパラパラと落ちる予兆なるものも報告されていたようにあるので、点検の際は、構造体のみならず、周辺地質リスク評価も必要であることを示した事例と考えられる。

写真-6 2015.1原田橋の崩落事故

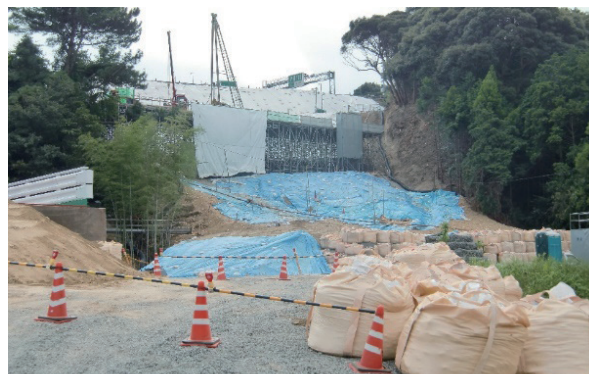
写真-7 2009.8東名高速道路牧之原付近盛土のり面の崩壊復旧工事(東名高速道路4日間の通行止め)

また、重要路線における盛土崩壊に対するレベル2照査で、ニューマーク法による変位量算出を導入したのもこれが契機であったように思われる。

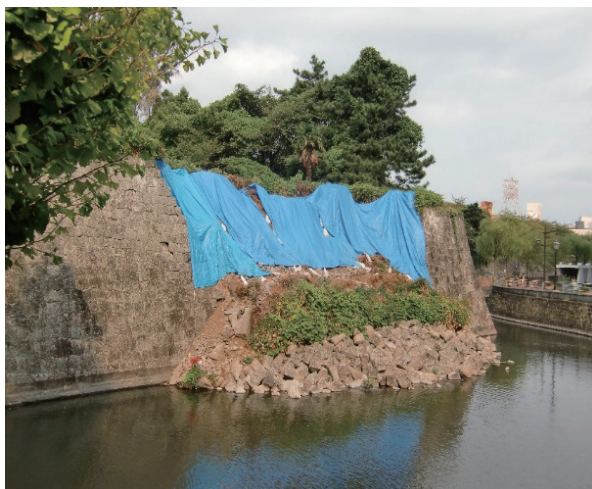
写真-8 2009.8駿府城石垣の崩壊

震度5弱を記録した静岡市内では、駿府城石垣が崩壊した。1854年の安政東海地震の際にも崩壊しているが、今回はそれを上回る箇所数の崩壊を起こした。

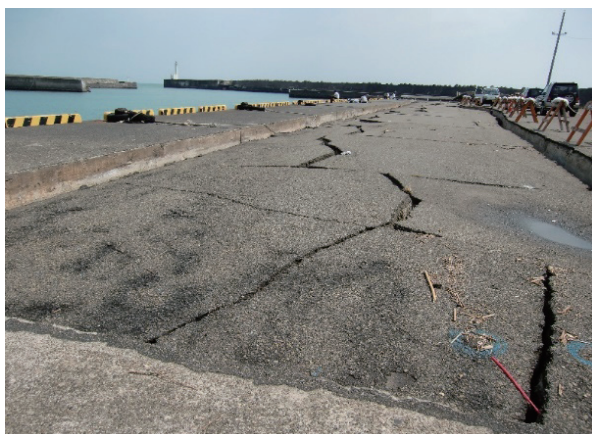
写真-9 2009.相良港の変状

写真-9は、相良港エプロンであるが、岩壁背後の埋め立て部が側方流動し、クラックや沈下は発生した漁港施設の状況である。

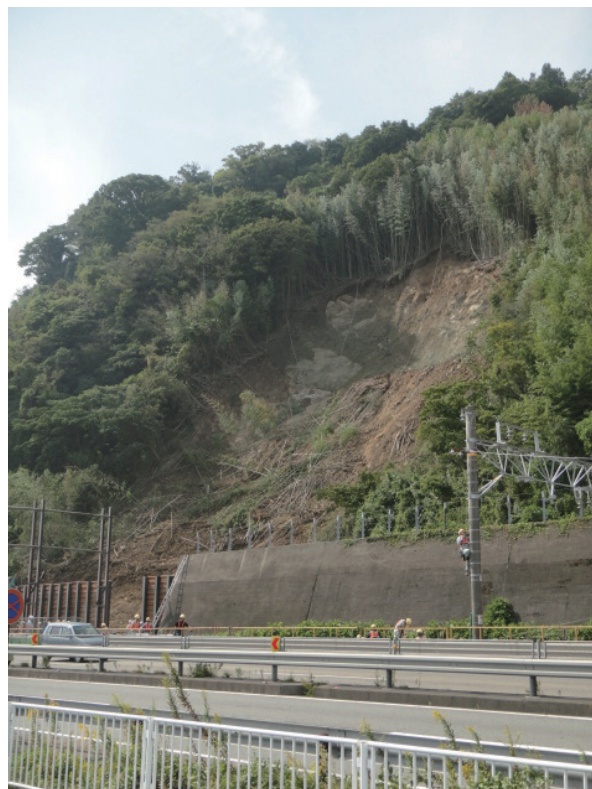
写真-10 2014.10JR東海本線山側斜面の崩壊  
(手前は国道1号)

この地理的特異性を持つ由比地区は、かつてから台風をはじめとする豪雨や地震による多くの地すべり災害に見舞われ、鉄道や国道または民家などを襲ってきた。写真-10は、2014年10月台風14号にもたらされた降雨を原因にJR東海道線に隣接する斜面崩壊である。軌道内への土砂の流入はあったものの幸いにも大きな災害を免れた事例であり、現在の擁壁工だけではなく、今後の斜面対策工の拡張推進が望まれるものであります。
