# 土と岩

1987  
No. 35

中部地質調査業協会

# 長野市地附山地すべりの発生経過と変状記録

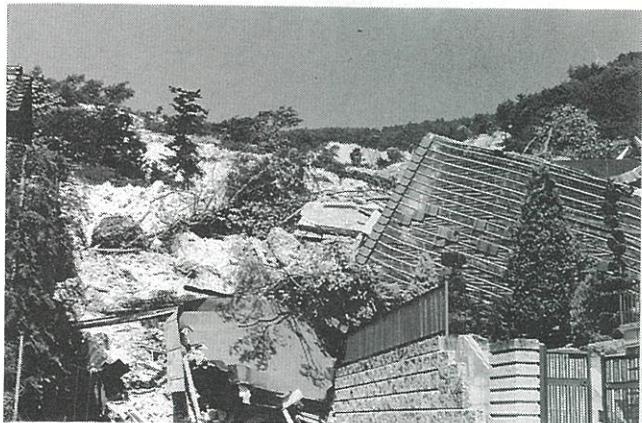
口絵写真－3 崩落土砂で押しつぶされた湯谷団地の住宅、上段の住宅が流され、  
3軒の家が積み重なった。吉沢孝和氏撮影

これらの土砂が住宅地を襲う状況はテレビで放映されたが、住宅を基礎から持ち上げて破壊している。場所によっては3軒の住宅が重ね餅になった所もある。

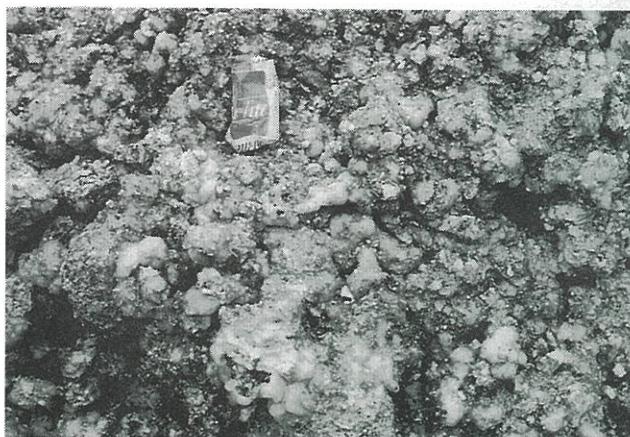
口絵写真－4 降雨後、凝灰岩から析出した糊状のモンモリロナイト

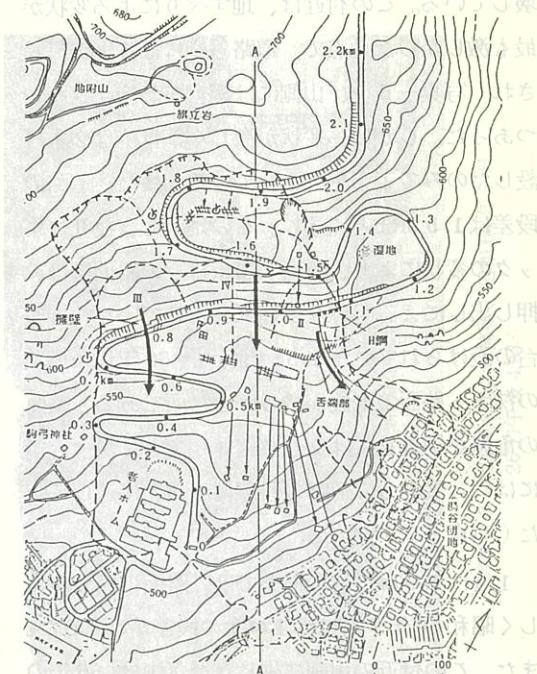
図-1 地すべり地平面図

いる。地すべり地の平面図を図-1に示す。以下地すべりによる変状の激しかった地点について、順を追って写真記録でその変状を追ってみよう。

地すべり地の中央から上部にかけては、崩落した土砂は、その土塊の一部が山側に小滑落してみごとな段差を形成している。（口絵写真-2参照）その段差は東西に近い方向を示す。また、図-1の平面図には、細い矢印で地すべりによる建物等の移動状況を示し、各地すべりブロックの移動方向を太い矢印で示している。これらの事から、地すべりの主要な滑動方向は、図-1に示すA-A線の方向と考える。

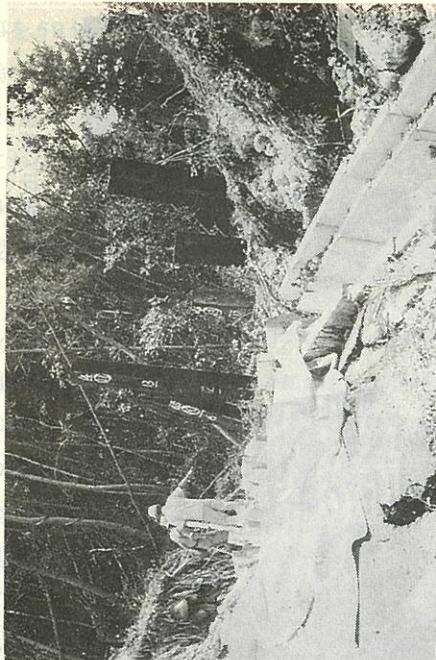
写真-5 1 km + 70 m 地点、昭和 60 年 7 月 24 日

石積壁に大きな亀裂が見られる。崩落直前のままでコンクリート壁に水平の化粧板入渠、左側壁の 2日前には写真-5のとなくコンクリート壁は崩壊している。この付近は、地すべりによる急峻な

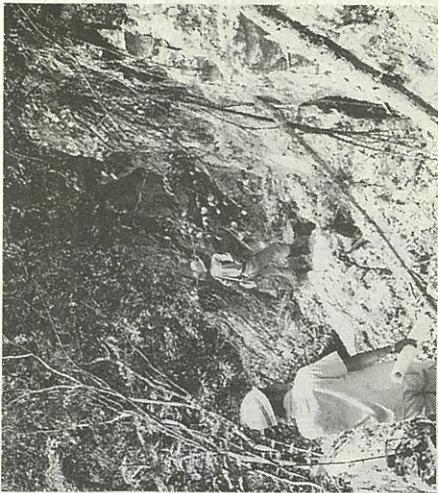
写真-7 1.5 km 展望台付近の段差、昭和 60  
年 7 月 24 日

1km+70m地点では、図-1のIブロックとして示すように、7月20日夜の集中豪雨により、道路法肩より下方が幅30mにわたり崩落した。この泥土が湯谷団地の運動場に流入したために、この夜湯谷団地には避難命令が出されている。この地点の昭和56年の状況は写真-4の通りで、山側の石積壁をコンクリート壁とふとん籠で補強している。コンクリート壁は昭和52年に、前面のふとん籠は昭和56年に施工されている。写真では石積壁に大きな亀裂が見られる。昭和58年になるとコンクリート壁に水平の亀裂があり、大崩落の2日前には写真-5のごとくコンクリート壁は圧壊している。この付近は、地すべりによる変状が最も激しかった地点で、道路谷側にはH鋼が打設され(写真-6)、山側には钢管杭が施工されつつあった。しかし、変状が激しく钢管杭は2本打設したのみで工事を中止している。また、道路の段差は1.5mほどに達し、この地点を含むIIブロックの変状により、標高560m付近の斜面には、押し出しによる明瞭な舌端部を生じていた。展望台の設けられていた1.5km地点も、56年以来道路の沈下・路面の亀裂が激しかった所である。路面の亀裂を補修しては交通を確保してきたが、今年にはいってからの道路の段差は1m余に達していた(写真-7)。

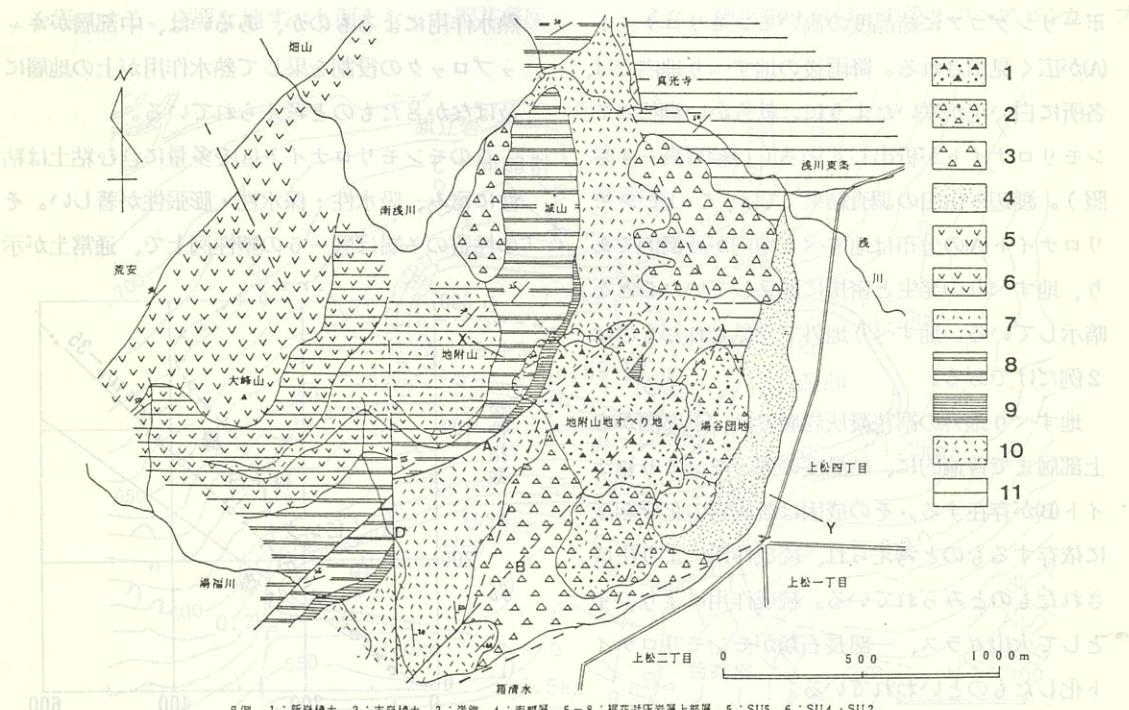
図-3 地附山周辺地質図 (赤羽 (1986))

落崖と平行して走るこの断層は、旧地すべり発生と深い関係を持つことが指摘されているが、今回地すべりとのかかわり、地下水の流れに与えた影響についてははっきりしていない。しかし、地すべり地内の裾花凝灰岩層が約15°の流れ盤をなす地すべりによると、地すべりの移動量は数mである。

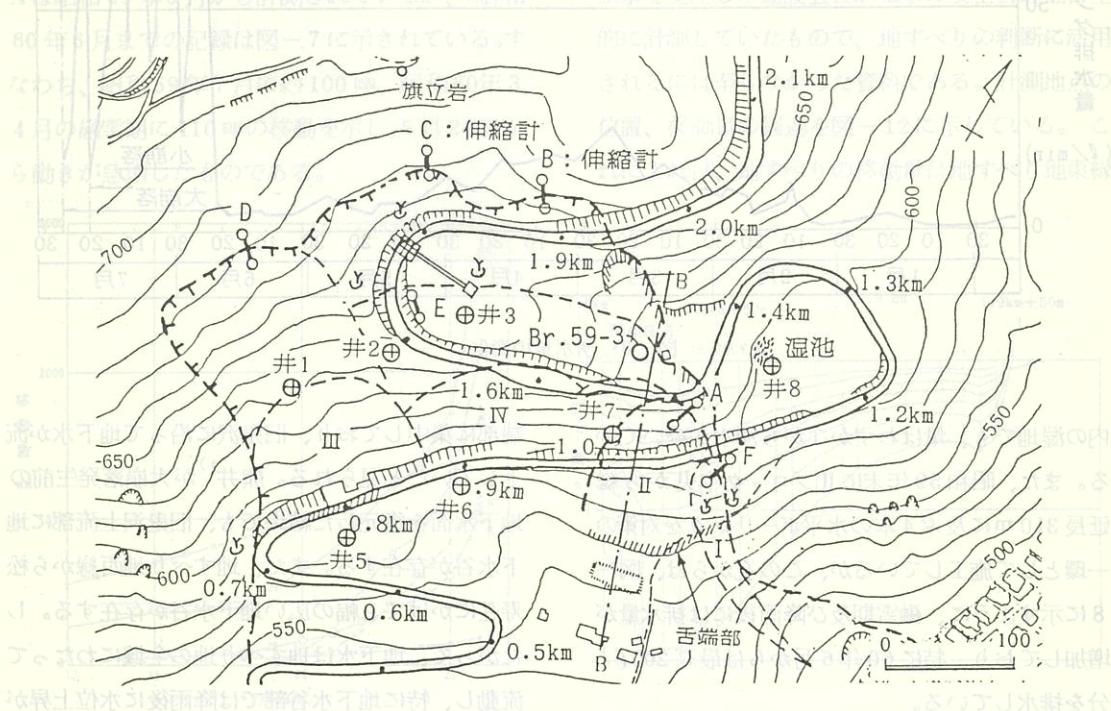
図-6 湧水地点と伸縮計の配置

大崩落前の地すべり地には、地すべり地の上部から東の縁にかけて数箇所の湧水と湿地が存在した。その湧水地点を図-6に示す。特に最上部ヘアピンカーブ内の湧水はほとんど枯れることなく続いている。昭和57年に地表排水路を設置している。この地点のボーリングでも、地表下-8m以下に厚さ7mの腐蝕土層が見られ、この谷が水を集めていたことは推察できる。また、この沢の出口にあたる東縁のボーリング孔59-3では、図-7に示すように、59年7月降雨により地下水位が-30mから14m上昇し、60年6月には23m上昇した記録が残されている。そして、この時伸縮計Aも移動を記録している。したがって、この地点の基盤内には降雨後に被圧される地下水が存在する。

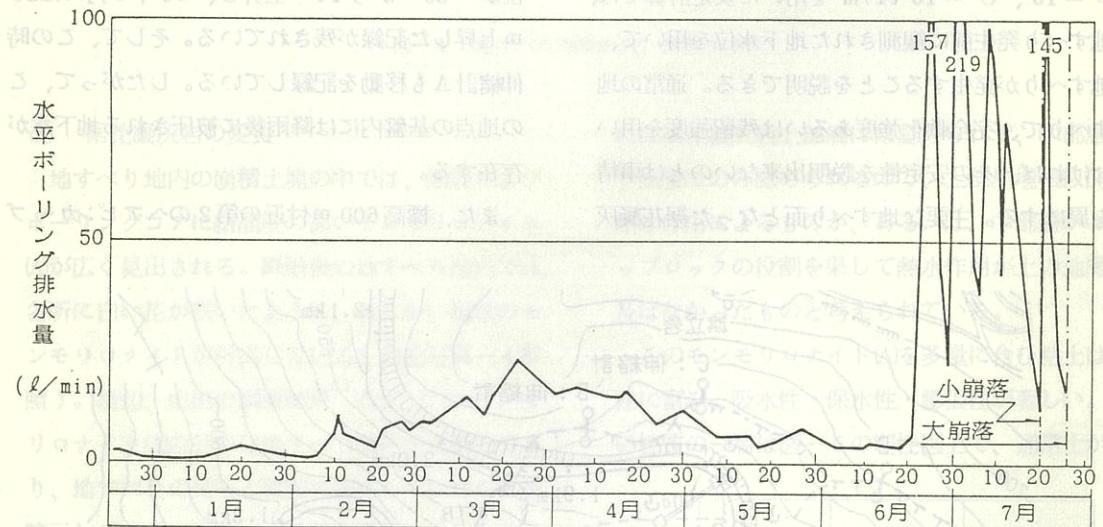
図-8 涌水量の変化

内の湿地でも、量はわずかながら湧水が続いている。また、昭和59年末にⅡブロック中央から総延長310mに及ぶ4本の水平ボーリングを対策の一環として施工しているが、この孔からは、図-8に示すように、融雪期及び降雨後には排水量が増加しており、特に60年6月からは最高200l/分を排水している。

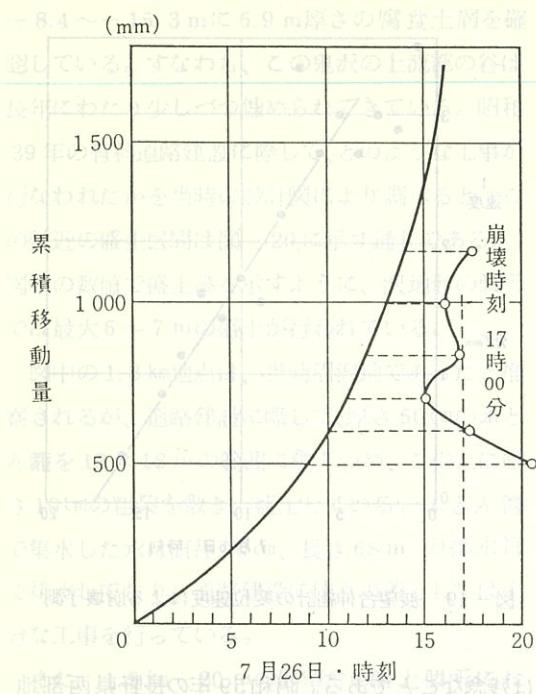
図-14 H鋼変位量による近接崩壊予測

H 鋼の変位から累積変位量の経過を示すと図-14 の通りで、7 月 26 日の 0 時以降変位は次第に加速されている。これらのデータに基づいて、9 時まで、10 時まで等、1 時間ごとに新たなデータを加えて近接予測の方法を適用すると、図-14 に示したように崩壊時刻は 15 時～20 時という結果をうる。特に、12 時以降の予測では、崩壊予測時刻は 16 時～17 時 30 分の間にあり変動幅も小さいものとなり、実際の崩壊時刻 17 時に近づいている。実際に適用しても十分な精度のものであったといえる。一方、展望台伸縮計の記録では、図-15 が得られる。この場合には 14 時までの予測で、16 時 20 分～18 時の崩壊時刻が予測される。

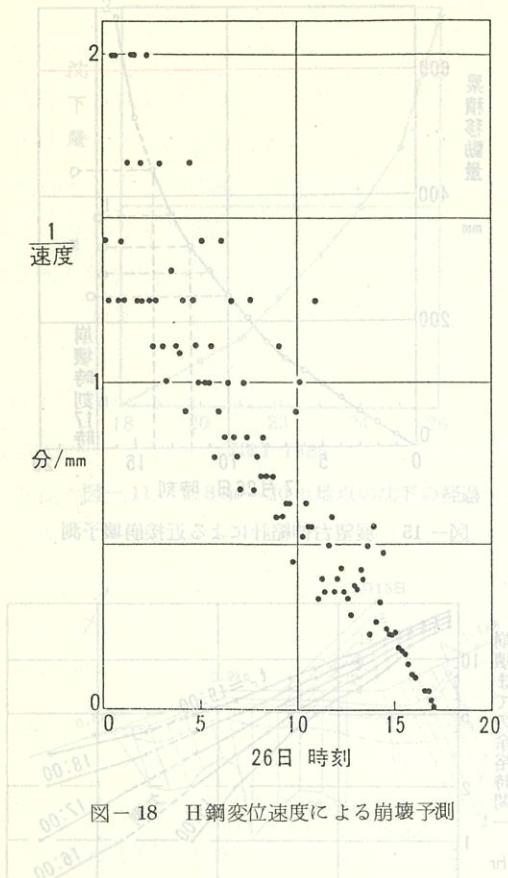
図-18 H鋼変位速度による崩壊予測

半対数紙上にプロットした精密予測では、図-16、図-17 が得られる。図-18 は 11 時以後のデータで示している。いずれの図においても最も直線に近似するものは、崩壊仮定時刻 17 時のものであり、実際の崩壊時刻と一致している。これらの 3 次クリープ理論による崩壊予測は、必ず崩壊するものと予想している場合にも、崩壊せず落

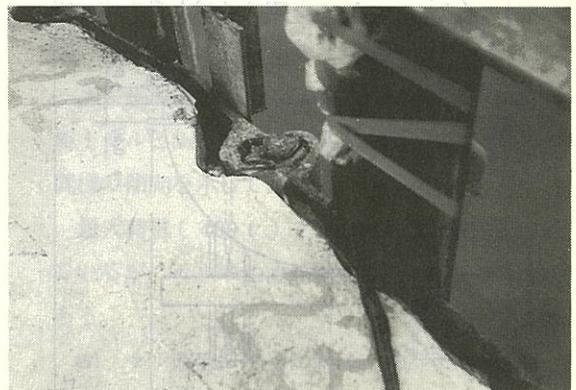
写真-1 矢板継手の相対変位(400t載荷時)

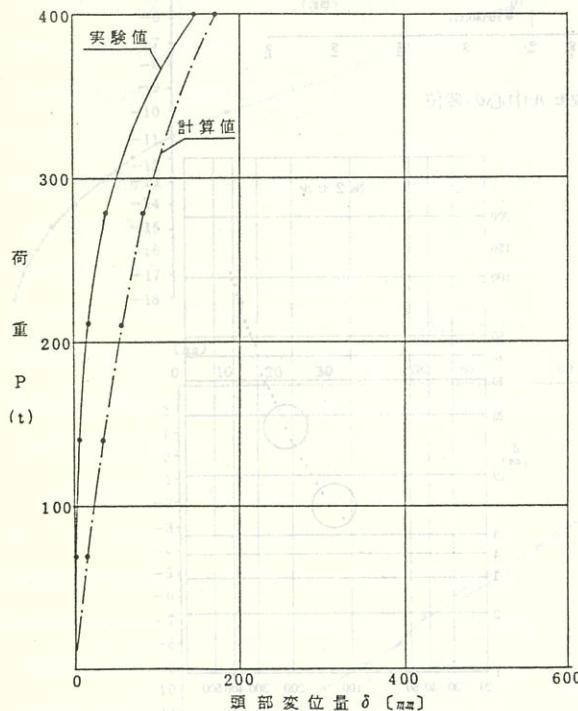
図-9 載荷重と頭部変位量の関係

| $P(t)$ | 70 | 140 | 210 | 280 | 400 |
|---|---|---|---|---|---|
| 実験値 | 3 | 8 | 19 | 39 | 144 |
| 計算値 | 14.9 | 36.9 | 59.0 | 86.2 | 170.8 |

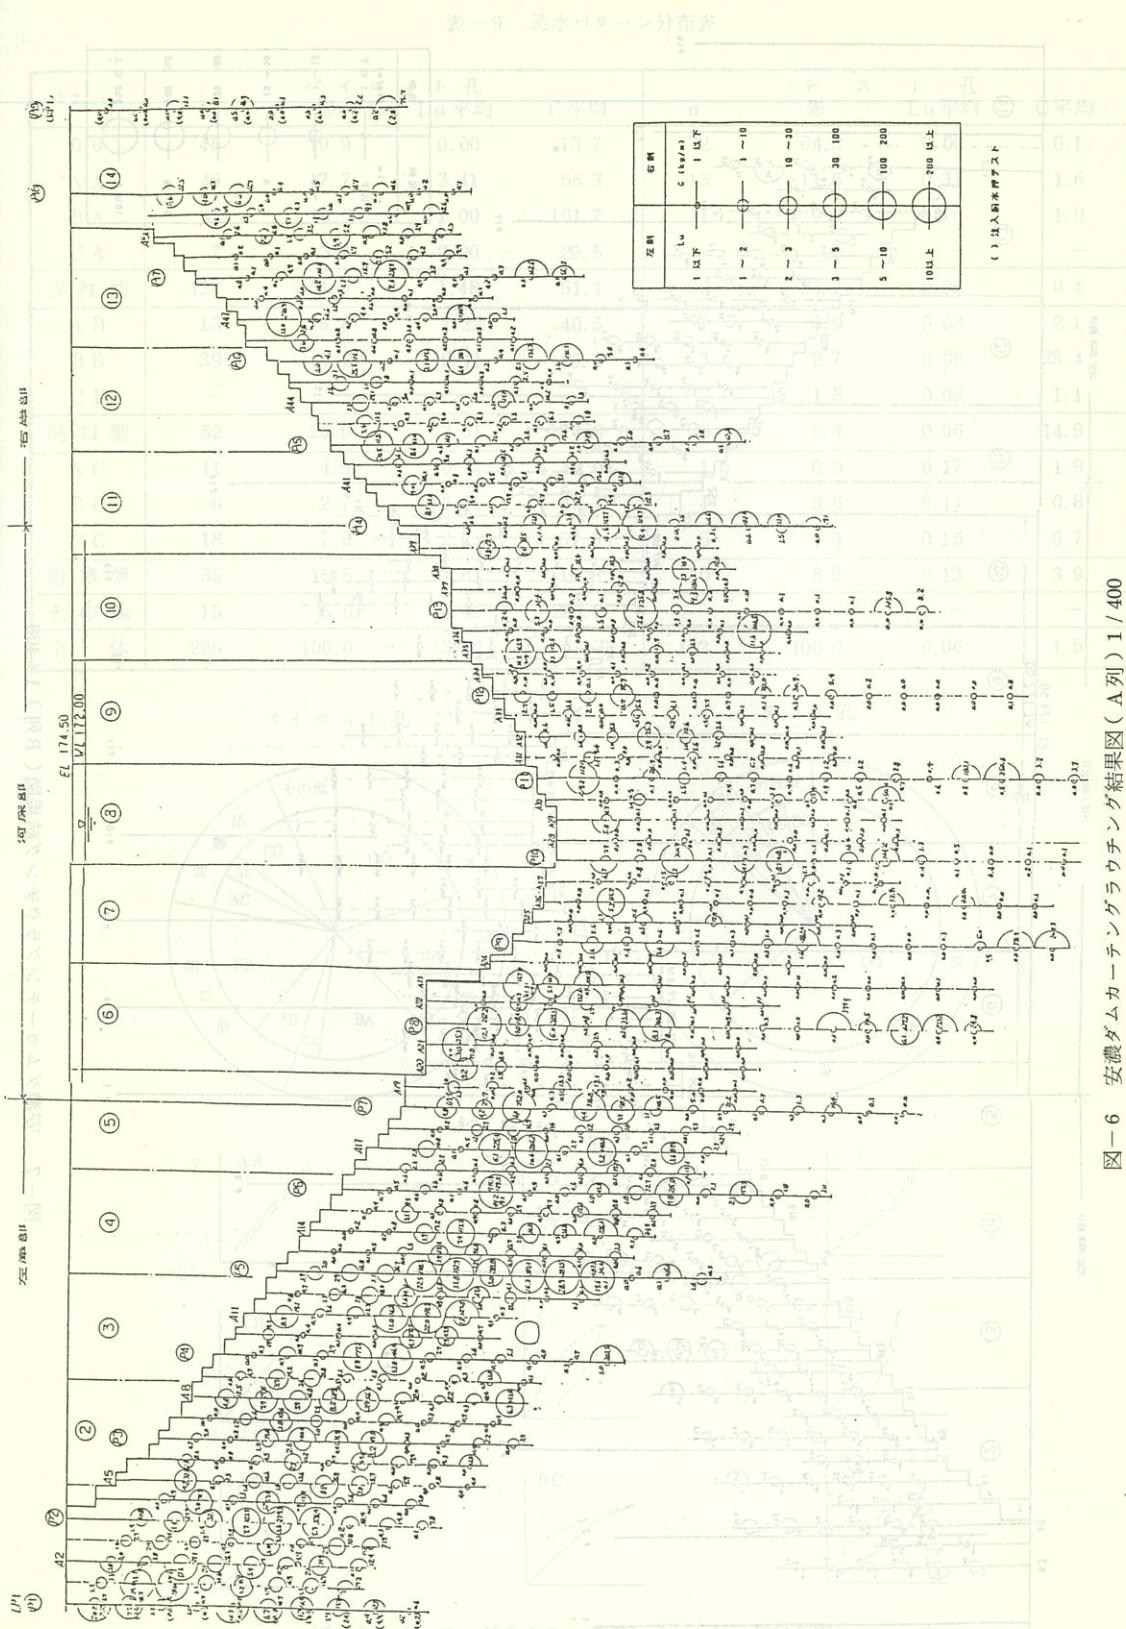
図-6 安濃ダムカーテングラウチング結果図（A列）1 / 400

また、カーテングラウチング注入圧力は、注入速度によりA、Bの2ケースを使い分けることとしたが、その結果は以下の通りで、全体として通常圧力Aケースと高圧注入Bケースはほぼ半々であり注入次数に従い高圧Bケースが多くなっている。

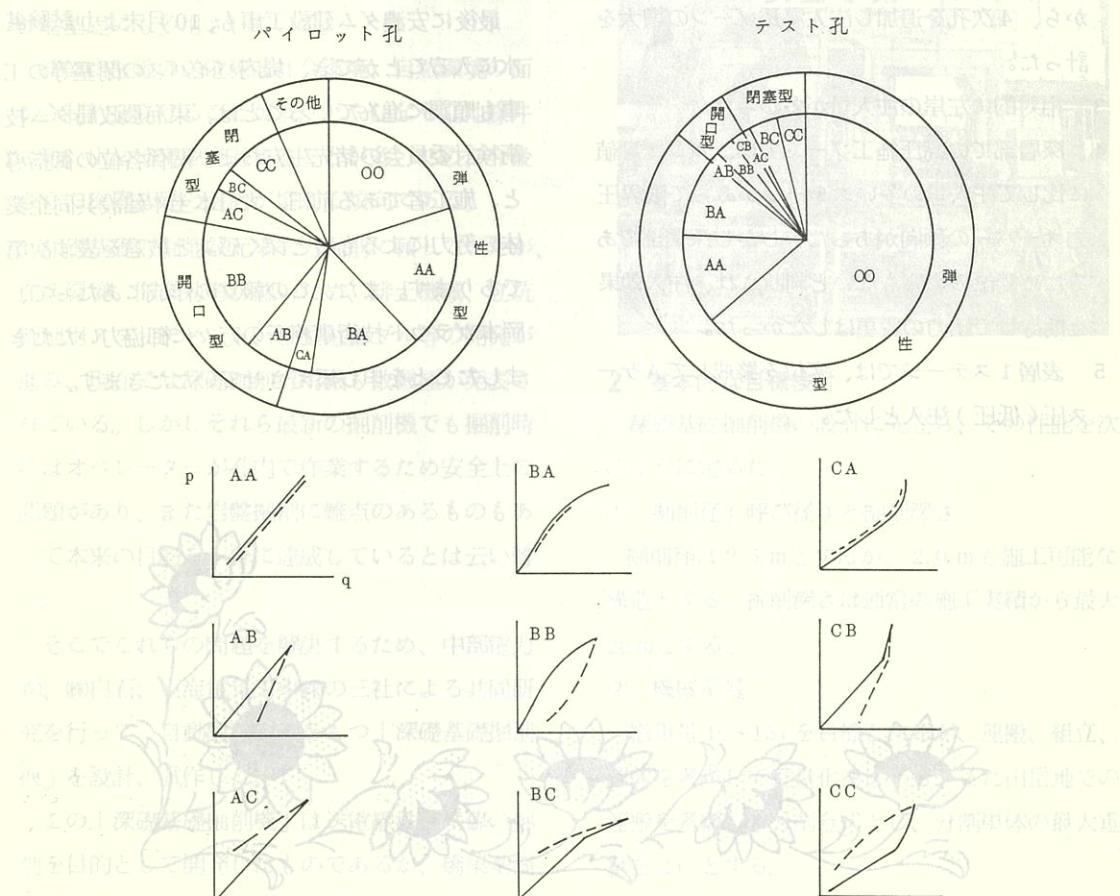
図-8 カーテングラウチング透水パターン分類分布図

ルジオンテストを実施したが、そのp～q曲線透水パターン分類は表-9のとおりテスト孔では弾性型パターンが86 %となり、全く水を通さなかつた00パターンは64 %となっている。

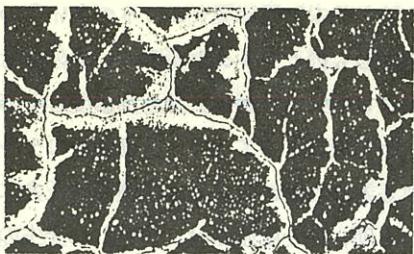
写真-1 アルカリ・シリカ反応によるひびわきとゲルの滲出による変色  
1-3 アルカリ [Palmer (1981)による]

- ① 地図状あるいは裂開状とよばれるひびわれ（写真-1）
  - ② 膨張とともに湾曲・ずれ・段差
  - ③ ポップアウト現象（骨材の外側のモルタルを押し出し剥離させる現象）
  - ④ 無色透明あるいは白色不透明のゲルの滲出（写真-1）
  - ⑤ 骨材をとりぬむ反応リム
- これらの異常現象のうち、④・⑤はアルカリ・

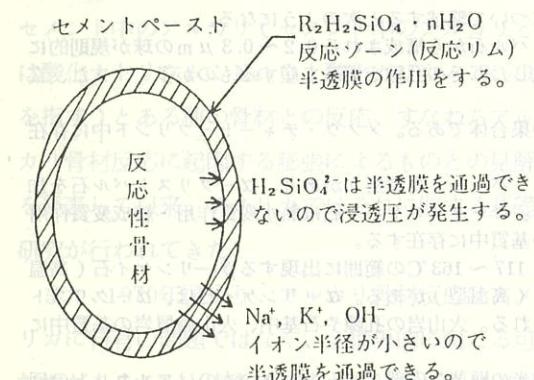
第1図 Hansen の浸透圧説の説明図

反応性骨材とセメントペーストの境界に反応リムと呼ばれる反応ゾーンが生成される(第1図)。この反応ゾーンおよびセメントペーストはイオン半径の小さい  $\text{Na}^+$ ,  $\text{K}^+$ ,  $\text{OH}^-$  を通過させることができると、イオン半径の大きい  $\text{H}_2\text{SiO}_4^{2-}$  を通過させることができない。したがって、反応ゾーンやセメントペースト層が半透膜の役割を演じ、ここに浸透圧が発生する。この圧力はセメント硬化体中の水を通して伝達し、セメント硬化体を膨張させ、ひびわれ発生の原因となる。

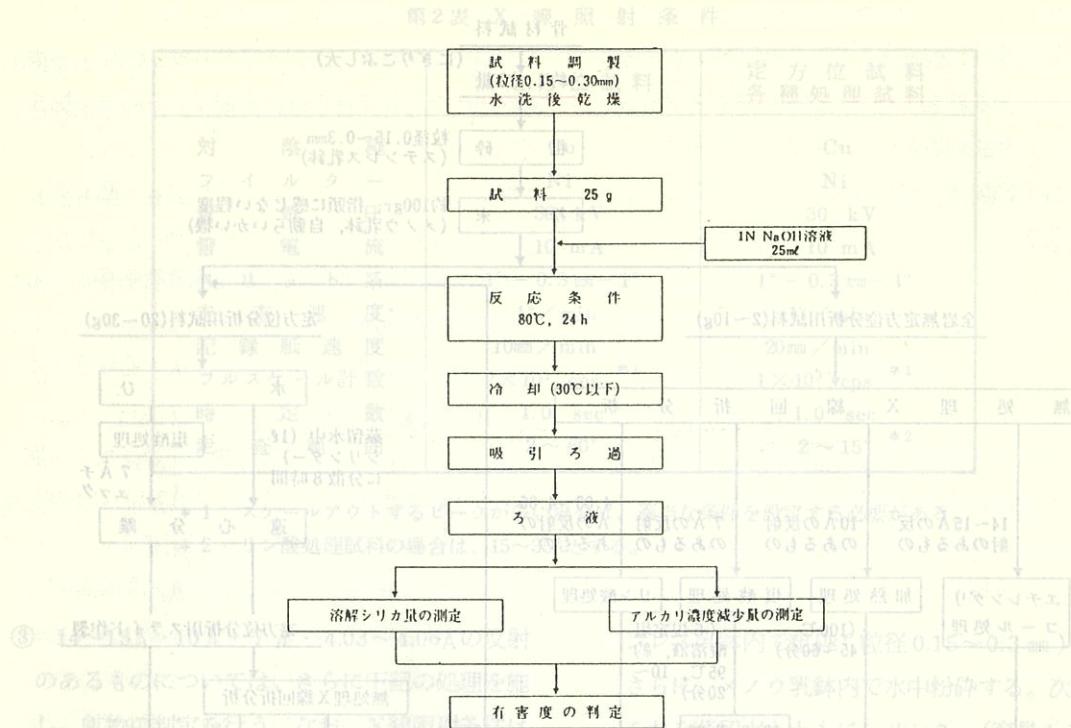
第3図 化学法の流れ図

骨材を過粉碎しないように破碎し、粒径0.15~0.3 mmに調製する。この試料を蒸留水で洗浄し、105°Cで20時間乾燥させた後、25 gを精秤し、1N NaOH溶液25 mlとともに、気密な反応容器に入れる。反応容器を80°Cの水中に沈めて24時間反応させた後、30°C以下に冷却し、反応液を吸引ろ

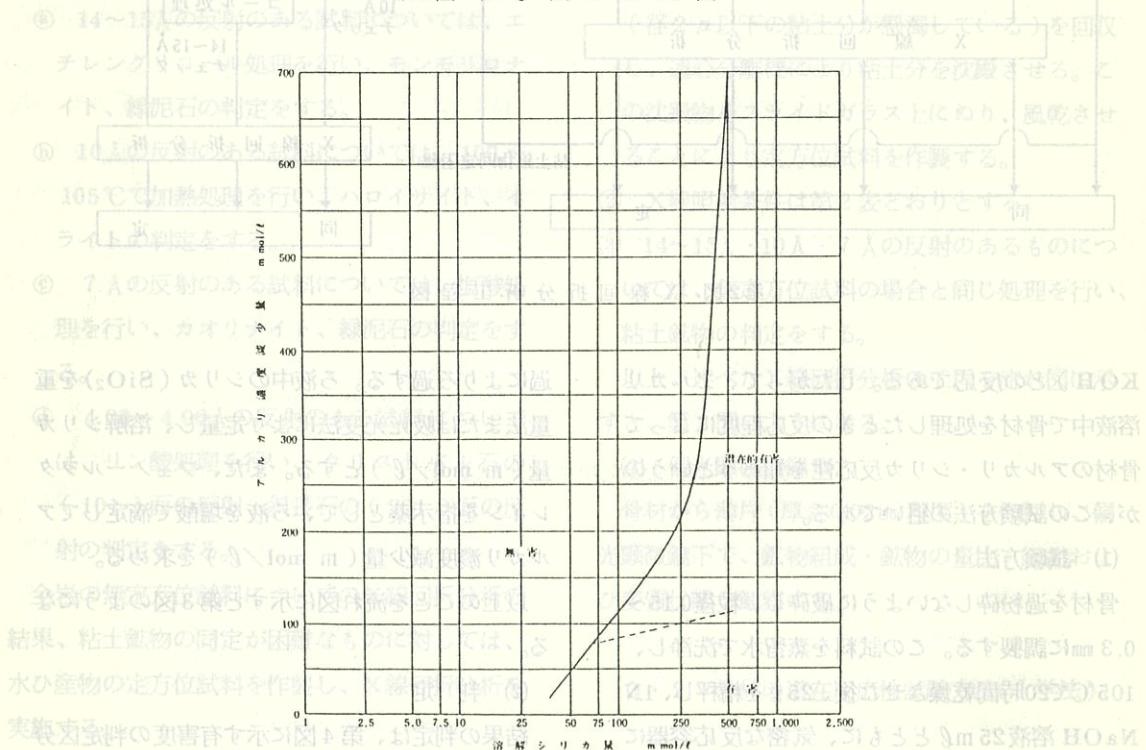
第4図 化学法による骨材の有害度の判定

結果の判定は、第4図に示す有害度の判定区分に基づいて行う。

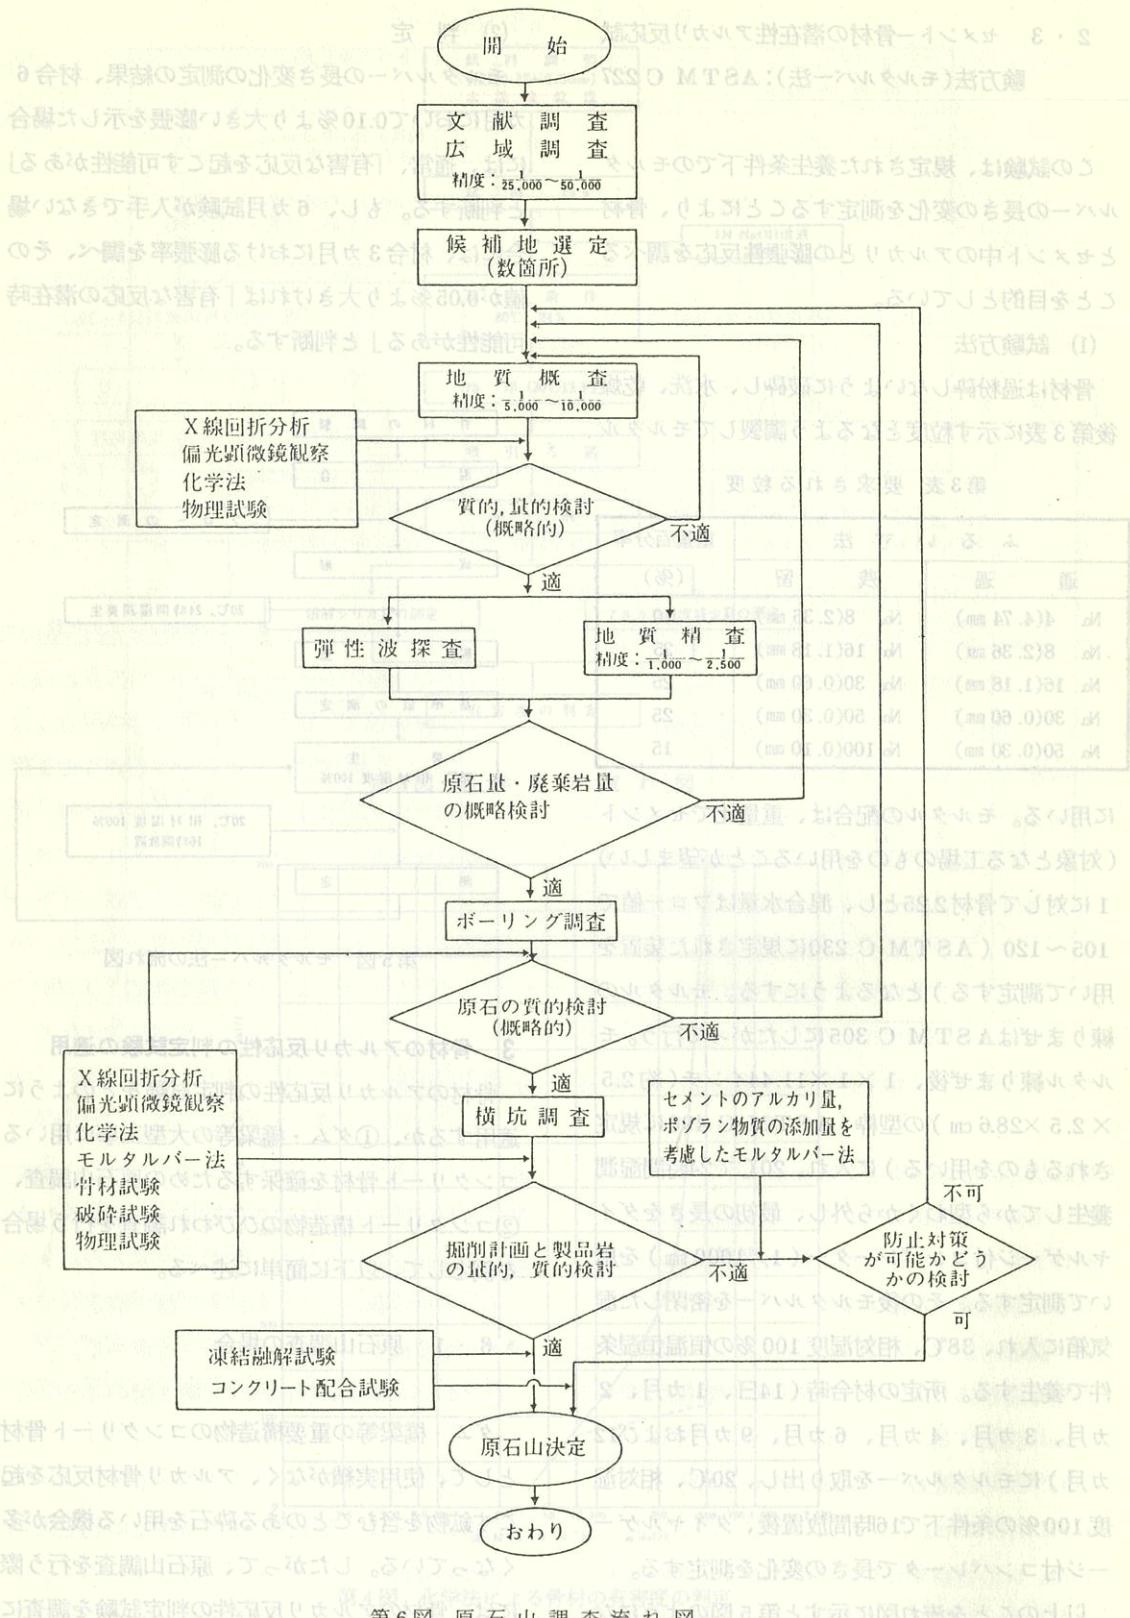
第6図 原石山調査流れ図

第6図は原石山調査のどの段階で骨材のアルカリ反応性の判定試験を行うかを示したものである。骨材のアルカリ反応性の判定試験のうち、X線回折分析・偏光顕微鏡観察・化学法は地質概査の段階から行い、少なくとも横坑調査と並行して、これらの試験およびモルタルバー法を実施するのが望ましい。

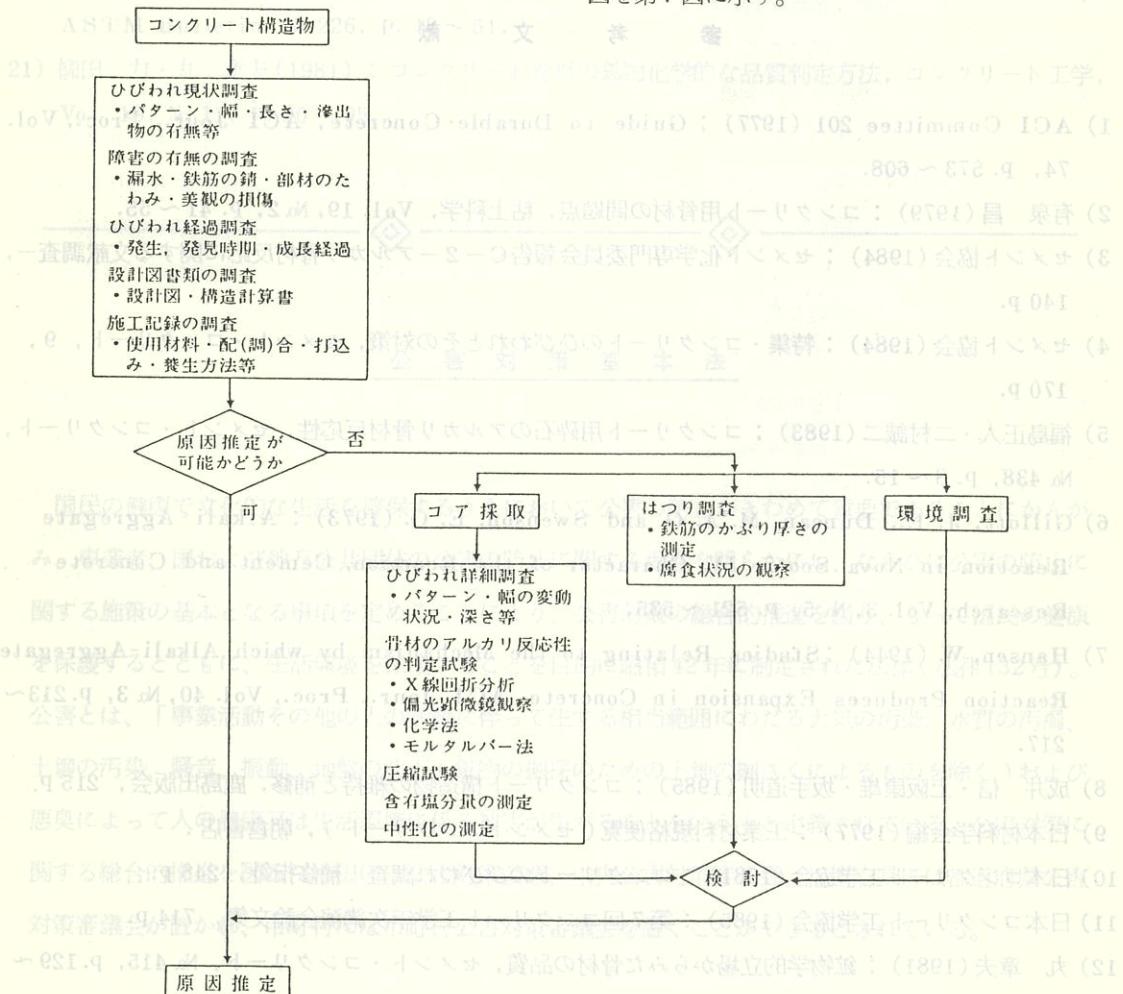
第7図 ひびわれ調査の流れ図

コンクリート構造物に発生するひびわれの原因としては、①収縮、②温度変化、③荷重・外力の作用、④化学反応(アルカリ骨材反応・硫酸塩による反応等)、⑤鉄筋の腐食、⑥凍結融解作用などが挙げられる。このようにひびわれの原因は種々あるため、ひびわれを補修しコンクリート構造物の機能を回復させるためには、その原因が何であるかを明らかにする必要があり、そのための調査を行わなければならない。ひびわれ調査の流れ図を第7図に示す。

一般に、アルカリ骨材反応によるコンクリート構造物の劣化は、前述したように、構造物の表面に現れる「地図状のひびわれ」および「ゲルの滲出」によって発見されるが、同様なひびわれパターンは他の原因（硫酸塩による反応、収縮、凍結融解）によっても現れることがあるため、ひびわれ発生のパターンのみからその原因を決定することは困難な場合が多い。したがって、構造物からコアを採取し、使用骨材を対象にX線回折分析・偏光顕微鏡観察・化学法およびモルタルバー法を行い、アルカリ骨材反応を起こす骨材を使用しているのか否かを検討しなければならない。

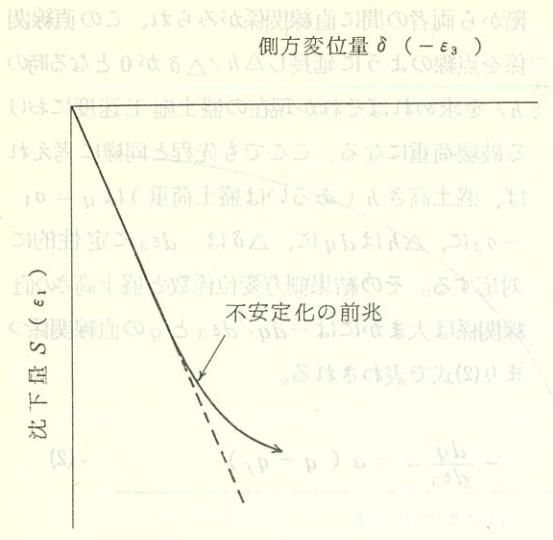
図-2 沈下量～側方変位量関係  
不安定化の前兆

変位量  $\delta$  を計測し、 $S \sim \delta$  関係の急変点でもって盛土基礎地盤の不安定化の前兆とするものである。これをエレメントの特性として考えると、 $S$ 、 $\delta$  にはそれぞれ  $\epsilon_1$  および  $-\epsilon_3$  が対応するので、 $S \sim \delta$  関係の急変点つまり  $\Delta\delta/\Delta S$  の急増点は主ひずみ増分比 ( $d\epsilon_3/d\epsilon_1$ ) の急増点を意味することになる（図にはエレメントの特性として定性的に対応するひずみをかっこ付きで示す）。そして、この  $\Delta\delta/\Delta S$  の急増点については過圧密状態から正規圧密状態への移行点であり地盤の不安定化とは関係がないとする Tavenas ら<sup>4)</sup>の解釈と、正規圧密状態であっても載荷速度が速い時には地盤の局所的な破壊と関係するとする柴田<sup>5)</sup>の解釈がある。

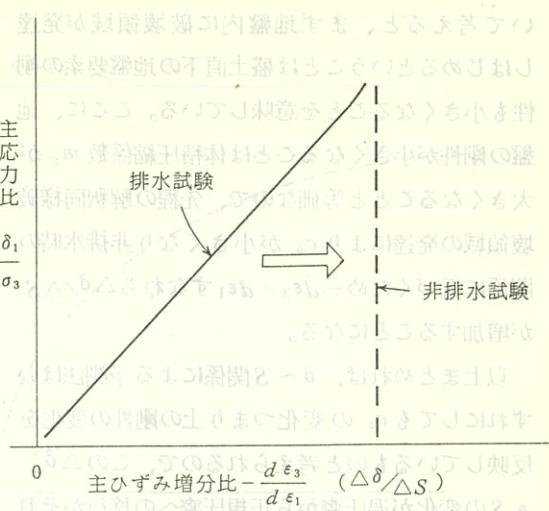
図-3 せん断試験の主応力比～主ひずみ増分比関係

図-3 は、土の要素試験の主応力比～主ひずみ増分比関係式を模式的に示したものである。通常の排水せん断試験（例えば  $\sigma_3=一定$  試験）では Rowe の stress-dilatancy 式<sup>6)</sup> ( $\sigma_1/\sigma_3 = K + (-d\epsilon_3/d\epsilon_1)$ ) からも理解されるように実線のような関係式が成立する。一方、非排水試験では体積ひずみ増分  $d\epsilon_v = 0$  となるので、2次元問題では応力比に関係なく  $-d\epsilon_3/d\epsilon_1$ （破線）のようになる。また、周知のように間隙水圧の消

一方、盛土荷重が大きくなり地盤が正規圧密状態になると  $m_v$  が大きくなることにより  $c_v$  が小さくなり間隙水圧の消散が遅れ、どちらかといえば図-3 の破線に近くなる。したがって、過圧密から正規圧密への移行状態で  $-d\epsilon_3/d\epsilon_1$  つまり  $\Delta\delta/\Delta S$  の急増がみられることになる。

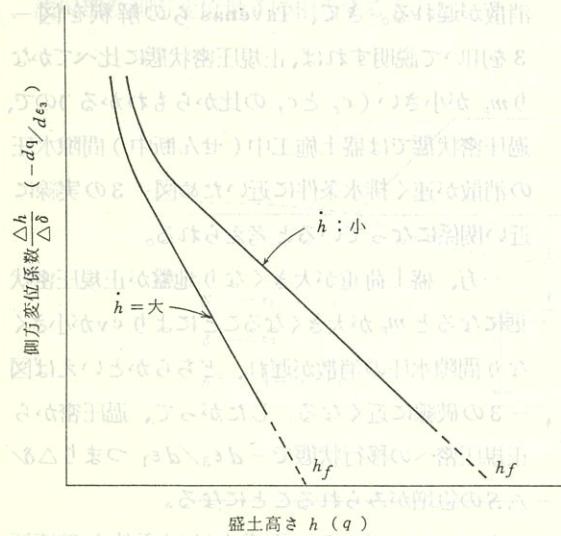
図-4 側方変位係数～盛土高さ関係

柴田・関口法<sup>2)</sup>は漸増載荷中の盛土高さ  $h$ 、側方変位量  $\delta$  を計測し、各盛土高さ  $h$  における盛土高さ  $h$  と側方変位  $\delta$  の増分  $\Delta h / \Delta \delta$  ( 側方変位係数と名付けている ) から将来の盛土基礎地盤の破壊荷重を求めようというものである。つまり図-4 に示すように一定の載荷速度で施工している時  $\Delta h / \Delta \delta \sim h$  関係で計測値を整理すればある段

階から両者の間に直線関係がみられ、この直線関係を点線のように延長し  $\Delta h / \Delta \delta$  が 0 となる時の  $h_f$  を求めればそれが現在の盛土施工速度における破壊荷重になる。ここでも先程と同様に考えれば、盛土高さ  $h$  ( あるいは盛土荷重 ) は  $q = \sigma_1 - \sigma_3$  に、 $\Delta h$  は  $dq$  に、 $\Delta \delta$  は  $-d\varepsilon_3$  に定性的に対応する。その結果側方変位係数と盛土高さの直線関係は大まかには  $-\frac{dq}{d\varepsilon_3} = a(q - q_f)$  と  $q$  の直線関係つまり(2)式で表わされる。

ところで、粘性土の排水および非排水時の応力～ひずみ関係と有効応力経路を模式的に描けば図-6 のようになる。有効応力で表示した破壊線 ( 図-6 の有効応力経路図の一点鎖線 ) は同じであっても非排水時の  $q = \sigma_1 - \sigma_3$  は小さくまた応力～ひずみ関係はシャープに折れ曲がる曲線となる。さて、盛土の施工過程において  $h$  が大きい、つまり載荷速度の速い時には地盤はどちらかといえば非排水条件に近いと考えられるが、図-4 では  $h$  が大きい時  $h_f$  は小さく  $\Delta h / \Delta \delta \sim h$  の直線関係の勾配は大きくなることを示している。これは(3)式では  $q$  が小さく  $a$  が大きいことに対応し、図-6 の要素試験の排水条件のちがいによる強度や応

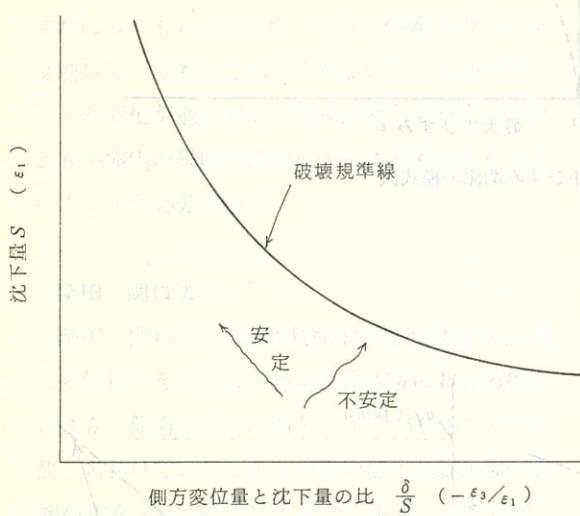
図-7 沈下量～(側方変位量／沈下量)関係

松尾・川村<sup>3)</sup>は、いろいろな盛土基礎地盤の沈下量  $S$  と側方変位量・沈下量の比  $\delta/S$  を整理した結果、図-7に示すように破壊時のこれらの関係が地盤材料の種類によらず一義的に決まることに

着目した。そして、盛土施工中に  $S \sim \delta/S$  関係がこの破壊規準線に近づくかいかで地盤の安定性を判定する方法を提案している。

う図-7 の破壊規準線は図-8 に示した主要素の

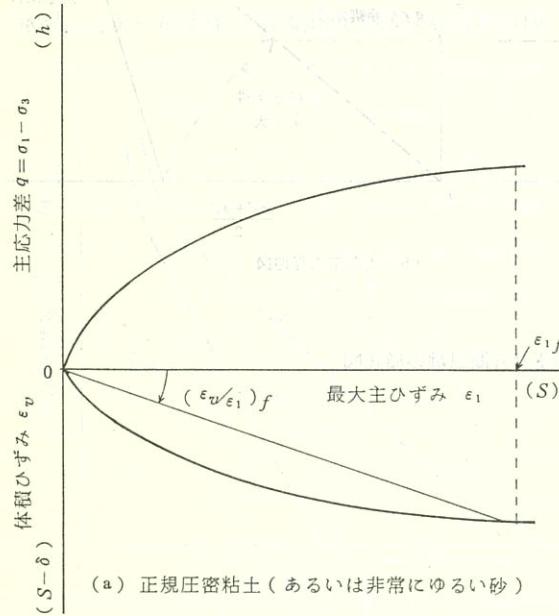
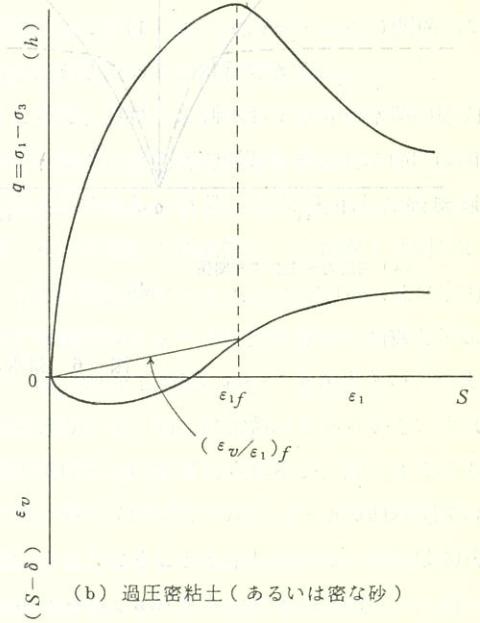
図-8 応力～ひずみ～ダイレイタンシー関係の模式図

さて、図-8は正規圧密粘土(あるいは非常にゆるい砂)と過圧密粘土(あるいは密な砂)の典型的な応力～ひずみ特性を主応力差  $q = \sigma_1 - \sigma_3$ 、最大主ひずみ  $\epsilon_1$ 、体積ひずみを  $\epsilon_v$  関係で描いている。同図より、正規圧密粘土(非常にゆるい砂)の場合、過圧密粘土(密な砂)に比べ破壊時の最大主ひずみ  $\epsilon_{1f}$  が大きくその時の体積ひずみと主ひずみの比  $(\epsilon_v/\epsilon_1)_f$  も大きくなることがわかる(図において  $\epsilon_v/\epsilon_1$  は下向きの勾配が正である)。ここでも沈下量  $S$  に  $\epsilon_1$  を、側方変位量  $\delta$  に  $(-\epsilon_3)$  が定性的に一致するので、 $(S - \delta)$  には  $\epsilon_v = \epsilon_1 - (-\epsilon_3)$  が対応することになる。また、このような対応関係から、図-7の横軸の  $\delta/S$  は要素ひずみの比  $1 - \epsilon_v/\epsilon_1$  と関連づけられる。

図-8から、正規圧密粘土等では過圧密粘土等に比べ  $\epsilon_{1f}$  や  $(\epsilon_v/\epsilon_1)_f$  が大きくなっているが、これを上述の対応関係でみると破壊時の沈下量  $S_f$
