特別
寄稿

岐阜県の災害事例から学ぶこと

岐阜大学

八嶋 厚・沢田和秀

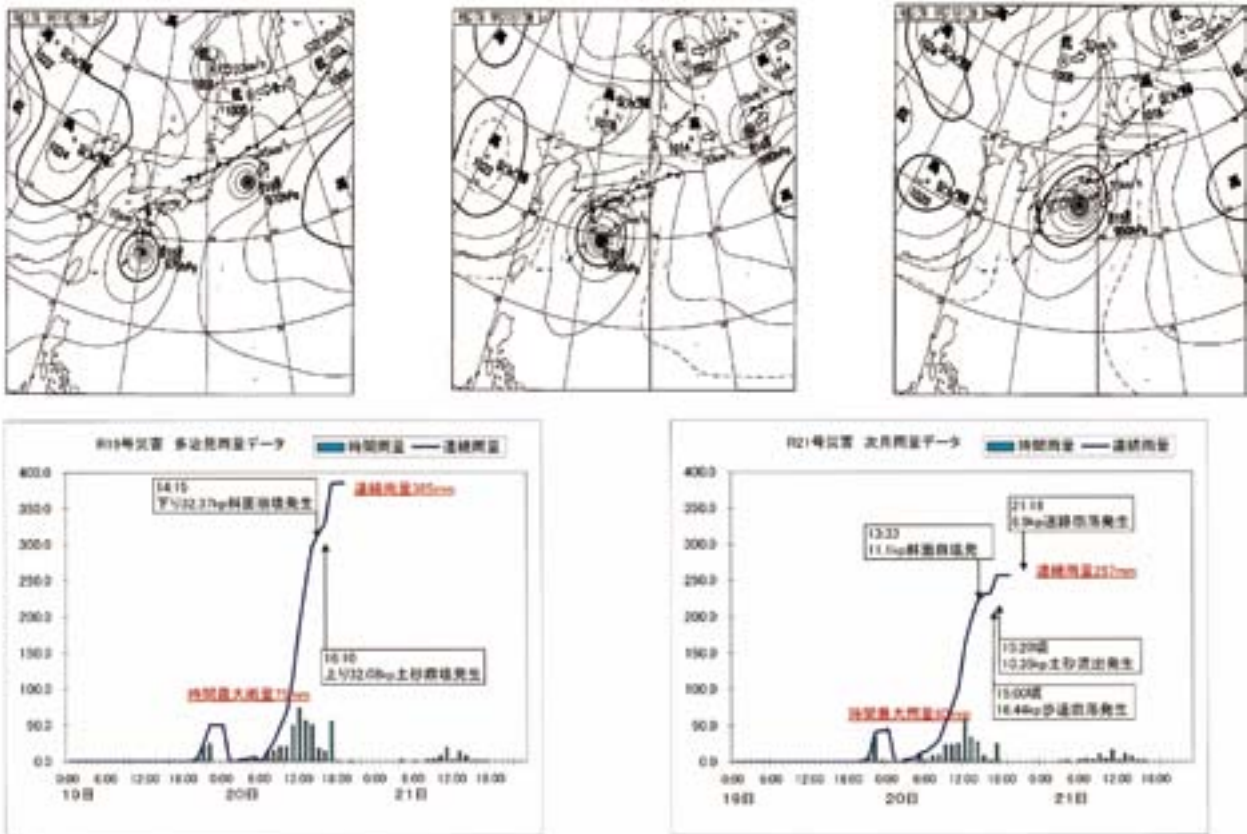
図-2.1 台風15号の接近と通過に伴う降雨の状況と災害発生日時
(国土交通省中部地方整備局多治見砂防国道事務所提供)

降雨の影響により、国土交通省中部地方整備局多治見砂防国道事務所が管理する国道19号および国道21号において斜面崩壊に伴う土砂流出および道路盛土崩壊などの災害が発生した。台風15号の接近と通過に伴う降雨の状況と災害発生日時を図-2.1に示す。国道19号においては、

雨量観測点多治見において時間最大雨量75mmを経験後、連続雨量が300mmを超えた時点で斜面崩壊が発生している。国道21号においては、雨量観測点次月において連続雨量が200mmを超えたあたりで自然斜面が崩壊し、その崩壊土砂が道路上に流出している。また最大連続雨量257mmを観測した後に道路本体盛土の崩壊が確認された。国道21号次月の被災位置図を図-2.2に示す。また、被害写真(平成23年9月20日撮影)を位置図とともに図-2.3に示す。

誘因は、図-2.1からもわかるように、台風15号の接近・通過に伴う大雨である。また、平成8年度の道路防災総点

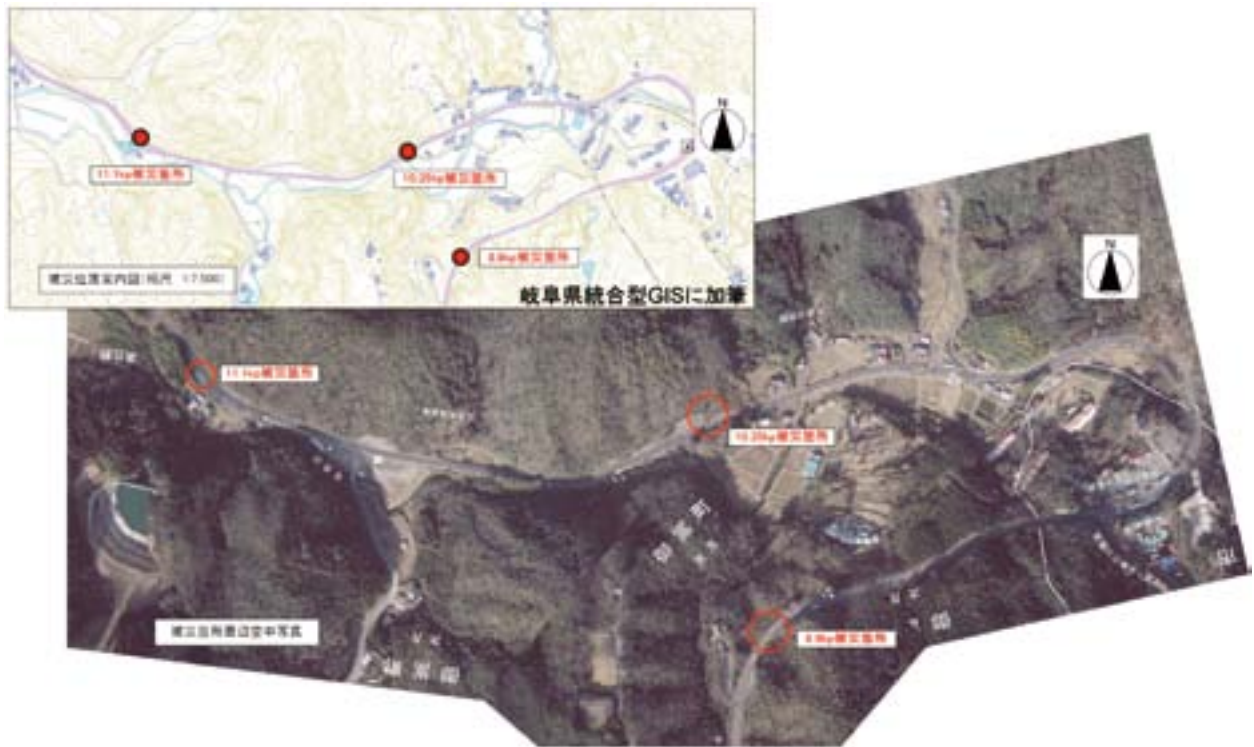
図-2.2 国道21号被災箇所位置図 (国土交通省中部地方整備局多治見砂防国道事務所提供)

本稿では、図-2.2および図-2.3に示す国道21号次月の2箇所自然斜面崩壊について詳しく検討する。図-2.4に10.35kpと11.1kpの縦断面図を示す。この図および現地踏査の結果より、崩壊の素因として以下が考えられる。

- ・崩壊地付近には、花崗岩の強風化部が形成されており、さらに上方の斜面から供給されたマサ土がそれを被覆している状況にあった。
- ・当該斜面は、不明瞭な沢地形を呈しており、崩壊の発生した冠頭部が**0次谷**となっていた。また、マサ土や花崗岩強風化部が周囲よりも厚く分布していた。

したがって、同様の災害を未然に防ぐためには、次のような項目に着目して微地形判読を実施することが重要であることがわかった。

- ①崩壊の前線となる遷急線の位置
- ②0次谷や小規模な集水地形などの水の集まりやすい箇所
- ③のり面や遷急線と②の位置関係

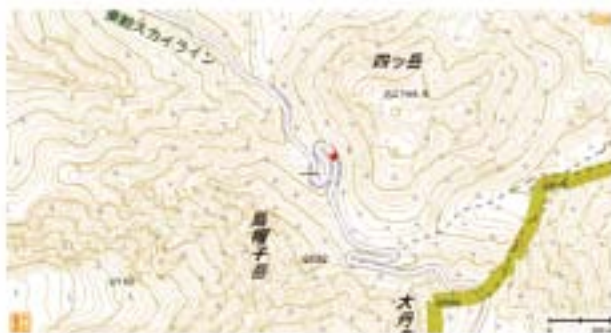
図-3.5 落石シミュレーションによる検討箇所

ムの運用・保守を行っている。つまり、防災点検のデータ管理をGISによって行い、その機能拡張のために常に保守を継続している。その中で、乗鞍スカイラインにおける落石発生の多い箇所について、その対策のために落石シミュレーションを行った。対象の箇所は、図-3.5中心付近のヘアピンカーブが連続する斜面で、標高は約2,500mである。

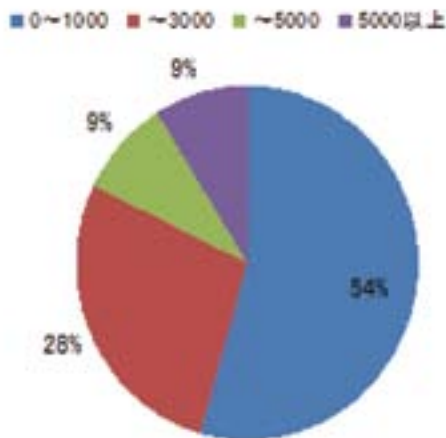
図-3.6 落石エネルギー分布(単位kJ)

写真-3.8および写真-3.9で示すように、多数の転石・浮き石が存在し発生源となっている。通常、落石対策工の設計には、日本道路協会の落石対策便覧が用いられ、総検査対象数約130を計算したところ、最大の落石エネルギーは約20,000kJになった。しかし、そのように突出したエネルギーを持つ落石は少なく、図-3.6のように5,000kJのエネルギーに対応できる防護工を作れば、90%以上の落石に対応できることがわかった。ここで、写真-3.8および写真-3.9を見てもわかるように、対象箇所は高標高な上に、地形、地質条件が特殊(傾斜の緩い岩塊層やハイマツで覆われている)であることから、落石対策便覧で用いる簡便式によって得られる落石エネルギーと異なる可能性がある。したがって、別途数値シミュレーションによって落石エネルギーを算出することになった。

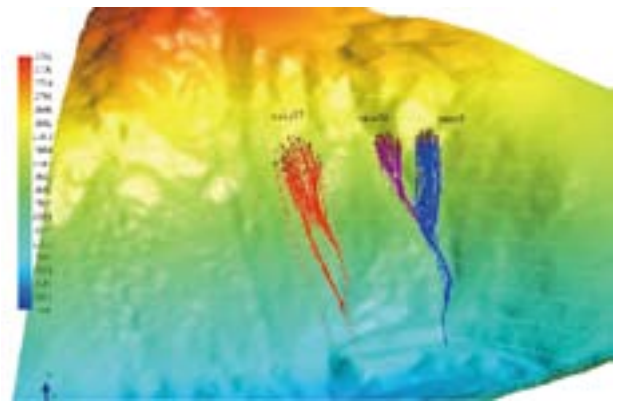
図-3.7 落石シミュレーションによる検討結果例

質点系3次元シミュレーションによる解析を実施し、防護工の設置区間および落石エネルギーを検討した。岐阜県は、県域統合型GIS¹⁰⁾を一般公開しており、その基本地図として2mメッシュごとの標高値をもつデジタルデータ (DEM: Digital Elevation Map) を全県域保有している。これを用いることにより、詳細な3次元地形図を利用したシミュレーションが実施できる。質点系3次元シミュレーションのためのパラメータの決定には、次の事例を基に設定した。平成22年6月22日の道路パトロールにより確認された不安定岩塊のうち、特に不安定な状態の3個の岩塊が除去され、そのうちの1個が道路まで落下し、落石防護柵と路面に損傷を与え、道路脇に停止した。その状況が土木事務所によりビデオに記録されていたため、その再現解析を実施し、パラメータフィッティングを試みた結果、最も近い結果から選出した。図-3.7に、パラメータフィッティングのための落石シミュレーションによる検討結果の例を示した。図のように、詳細に表現された微地形上を質点モデルの落石挙動が表現できる。

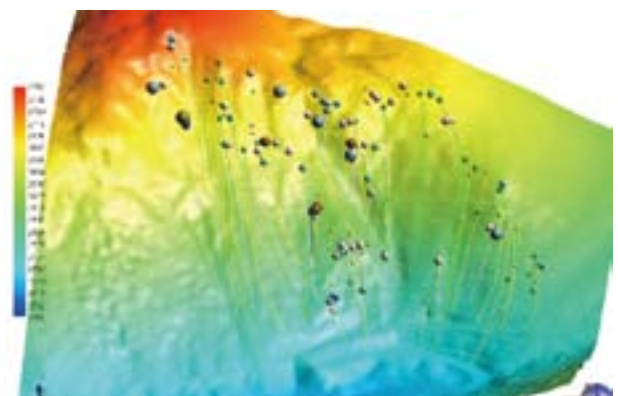
図-3.8 現地調査結果から設定された落石モデル

3.9に示したように、個々の岩塊に番号を付け、それぞれの岩塊から岩径の異なる落石が発生したときの落下経路と到達地点を数値解析によって予測した。一例として、種々の岩径の転石が斜面上に設定された解析モデルの外観を図-3.8に示す。このように、現地調査で判明した落下する危険性のある岩塊について、シミュレーションを行い、道路上に落下する場所・落石の経路と大きさから、防護工の設置場所と大きさおよび必要とするエネルギー吸収能を決定し、設計用のデータとする。図-3.9は、ある程度まとまった岩塊が存在する箇所からの落石を想定したケースを同時に表示した結果である。この結果から、落石対策便覧によって設定された5,000kJの耐力は安全率を見込んだ上での設定とすることができるとがわかり、なおかつ、防護工の設置場所および形状を確定することができた。シミュレーションの結果から、適正な箇所に適正な防護工を設置することが提案できた。これは、詳細な現地調査を行ったことと、その調査結果を活かすことのできる詳細地形図を使った数値シミュレーションによって得られた成果である。
