三重県の災害事例

～平成23年台風12号災害～

三重大学大学院生物資源学研究所
酒井 俊典

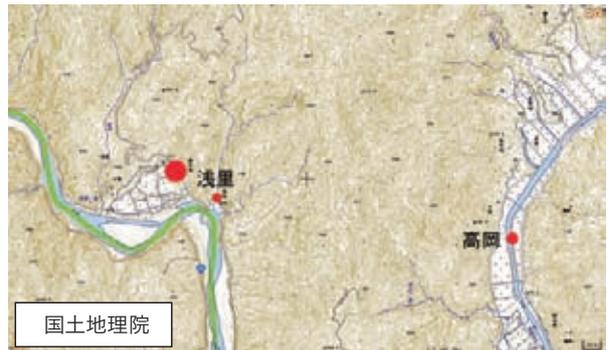
図-6 紀宝町の調査地点1(浅里, 高岡)⁵⁾

調査は図-6、図-7に示す浅里、高岡、神内で行った。調査地点付近の地質は、新第三紀中新世の火成岩である熊野酸性岩類に属する花崗斑岩を基盤としている。浅里、高岡では、今回の大雨による河川の氾濫により甚大な被害が発生し、浅里では熊野川の増水・氾濫により家屋の1階屋根付近まで水位が上昇し、家屋の浸水や農地の冠水などの大きな被害が見られた。また、高岡では相野谷川の輪中堤が決壊し輪中堤内の家屋等に大きな被害が見られた(図-8)。土砂災害としては、浅里地区において家屋裏山で崩壊が発生し、家屋の倒壊等の被害が見られた(図-9)。また、大和田川

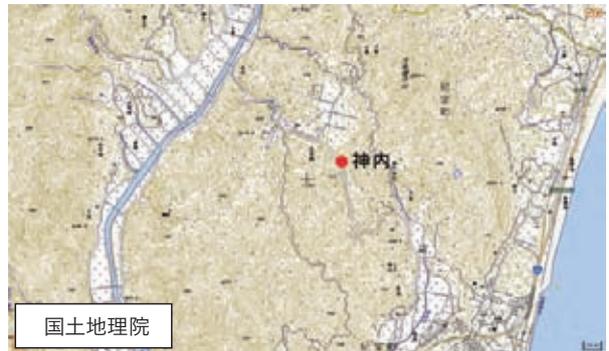
図-7 紀宝町の調査地点2(神内)⁵⁾

では上流2.5km付近から土石流が流下し、この土石流による橋梁部での河道閉塞によって周辺の家屋に被害が発生した(図-10)。神内では、図-11に示すように幅15m程度、延長100m程度の比較的浅い斜面崩壊が発生するとともに、その下部の道路のり面にも崩壊が見られた。また、対岸の斜面においては、幅50m程度の流れ盤方向の崩壊が表層付近で発生し、下流に土石が流下していた(図-12)。空中写真等も含め紀宝町周辺では谷筋沿いを中心に比較的の浅い崩壊が多数確認できた。

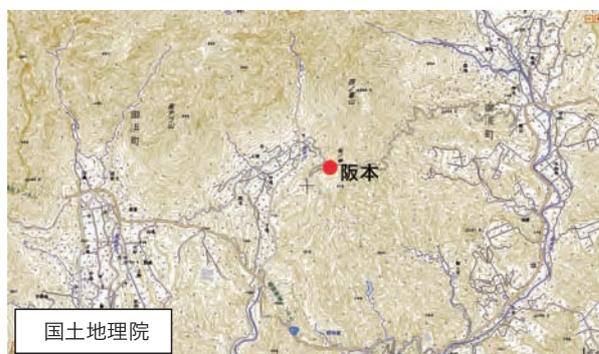
図-13 御浜町の調査地点（阪本）⁵⁾

調査は図-13に示す阪本で行った。調査地点付近の地質は、新第三系中新統の熊野層に属する泥岩・シルト岩互層を基盤としている。本地点周辺では地すべりに対する対策が実施されており、調査時には一部の水抜きボーリング孔からの排水が見られた。林道沿いでは表層付近の崩壊が数カ所で見られるとともに、図-14に示すような林道および熊野古道を寸断する幅55m程度の比較的規模の大きな地すべり的な崩壊が発生し、崩壊側部では1m程度の滑落が見られた。この崩壊カ所の側部滑落崖に露頭する泥岩・シルト岩互層は風化し、層理面が開口するとともに層理面と直交する節理面も発達していた。

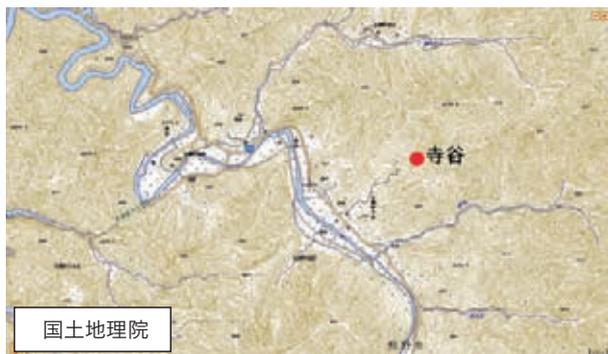
図-15 熊野市の調査地点（寺谷）⁵⁾

調査は図-15に示す寺谷で行った。調査地点付近の地質は、四万十帯の砂岩・泥岩互層を基盤としている。本地点付近では、図-16に示すように尾根付近からブロック崩壊的な崩壊が見られ、源頭部付近での岩塊の大きさは2mを越えるものも見られた。また、1m以上ある比較的大きな岩塊が桑谷川を流下していた(図-17)。崩壊面付近では砂岩が優勢であるものの、桑谷川を挟んだ右岸側では泥岩が確認できる。

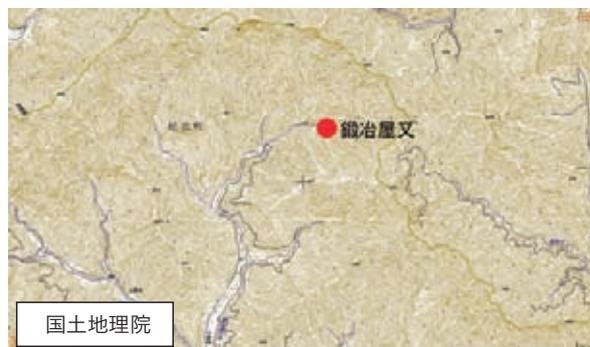
図-18 紀北町の調査地点（鍛冶屋又）⁵⁾

調査は図-18に示す鍛冶屋又で行った。調査地点付近の地質は、秩父帯との境界付近の四万十帯に属し砂岩・泥岩互層を基盤としている。本地点では大規模な崩壊により、源頭部付近においてこの崩壊に伴うと思われる高さ35m程度の崩壊土砂の堆積が見られ、その右岸側では土石流の流下によると思われる深さ10m以上の浸食谷が発生していた(図-19)。また、崩壊した土砂流が大量に流下したことにより、河道が図-20に示すように大きく浸食され、現在の川底から7~8mの位置まで浸食の影響を受けていた。

また、土石流による多量の土石が下流まで堆積し、川幅が30m以上となっている力所も見られる。

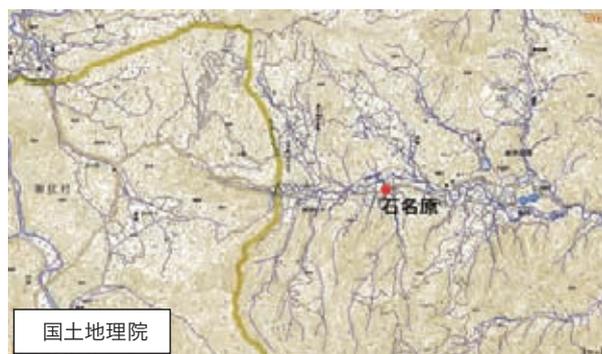
図-21 津市の調査地点（美杉町石名原）⁵⁾

調査は図-21に示す美杉町石名原で行った。本地点では所谷川上流で発生した土石流が流下し、国道368号にかかる橋梁を流失させるとともに、所谷川周辺の家屋等に大きな被害を及ぼした(図-22)。調査地点に流下した転石は、領家帯に属する花崗岩・片麻岩を多く確認できた。

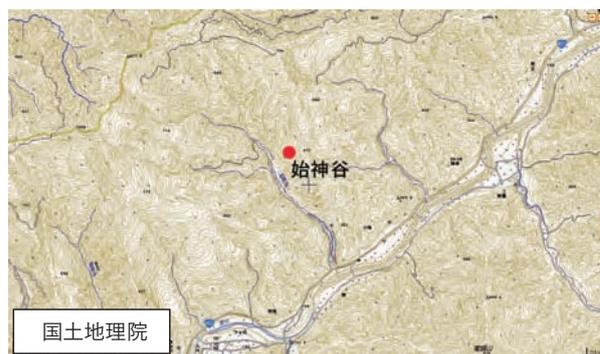
図-24 大台町の調査地点2（始神谷）⁵⁾

調査地点付近の地質は、三波川帯に属する泥質片岩を基盤とし、頭部滑落崖の西部(側頭部)には風化した泥質片岩が露頭している。本地点では、平成16年9月の台風21号により斜面崩壊が発生し、それに対する対策工事として、のり枠工、ロックボルト工およびグラウンドアンカー工が建設中であった。本地点では、アンカー6列138本の施工予定のうち、今回の降雨による尾根部付近からの再崩壊により(図-32)、完成していた最上段の1列23本のアンカーに破損が見られた(図-33)。アンカーの破損状況は頭部落下

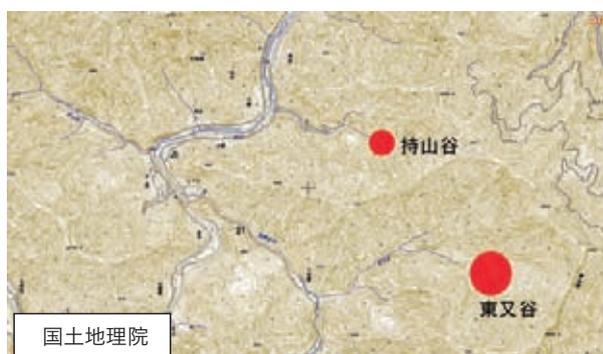
図-23 大台町の調査地点1（東又谷、持山谷）⁵⁾

調査は図-23、図-24に示す東又谷、持山谷、始神谷で行った。大台町周辺では、降り始めからの降水量が1,500mmを越えており、大規模な崩壊が東又谷および持

山谷で見られるとともに、持山谷では土石流による治山堰堤の破損、および橋梁の流出等が見られた。また、始神谷では斜面崩壊に伴うグラウンドアンカー工の破損が見られた。以下に各地点での被害状況を示す。

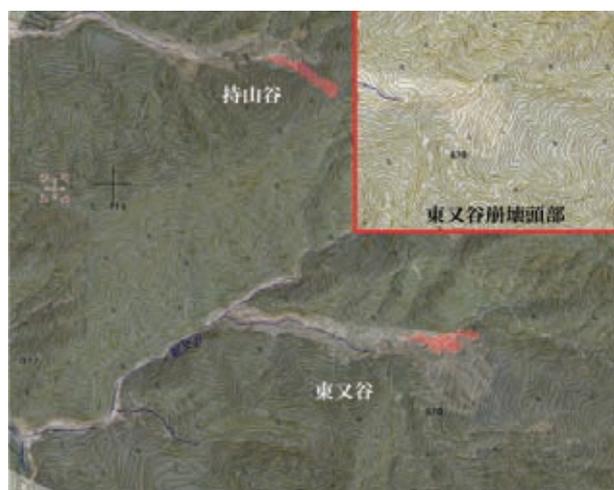
図-35 平成19年7月と台風12号被災後の比較と東又谷の源頭部付近の等高線の状況⁶⁾

東又谷、持山谷の崩壊力所は、平成19年7月に撮影されたYahooの空中写真において、源頭部付近で崩壊が確認できる。図-35に示す赤い領域はYahooによる平成19年7月撮影時点の崩壊力所であり、国土地理院が崩壊後撮影した空中写真と比較すると、台風12号によりこの崩壊を含めた大規模領域に崩壊が発生したものと考えられる。また、

図-35の右上の図は、東又谷の崩壊源頭部付近について国土地理院により撮影された空中写真と地図とを重ねあわせたものである。東又谷の崩壊力所の等高線形状は周辺と異なっており、過去に何らかの大きな変状が発生した力所である可能性が考えられる。

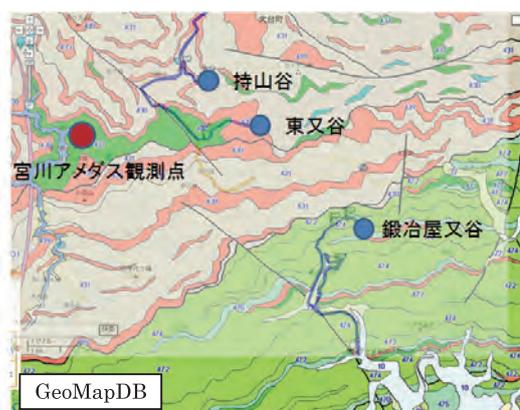
図-36 大規模崩壊地点と地質および宮川アメダス観測点⁴⁾

紀北町鍛冶屋又、大台町東又谷および持山谷では大規模な崩壊が発生した。これらの地点は、図-36に示すように、地質は鍛冶屋又が四万十帯、東又谷および持山谷が秩父帯と異なるものの、発生力所は比較的近い地点に位置している。台風12号によるこの付近のアメダス宮川観測点では、降り始めからの累積降水量が1,500mmを越えており、これら大規模な崩壊が発生した周辺においては、記録的な降水量であったことが考えられる。

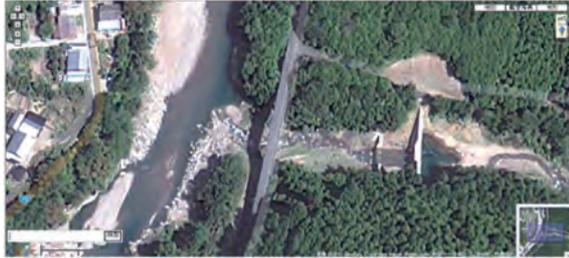
図-45 Google による被災前の状況

持山谷川では、土石流によると思われる治山堰堤の破損および橋梁の流失が見られるとともに、宮川との合流点において向岸の宮川左岸に河川水が越流し、河床から10m程度の高さにある道路および家屋に大きな被害をもたらした。図-45はGoogleの空中写真による被災前の堰堤および橋梁周辺の状況である。図-46の被災前の堰堤の状況と、図-47に示す被災後の状況を比較すると、今回の降雨による土石流により、本堤工は大きく破損し激しい浸食を受けたと考えられる。また、崩壊した堰堤付近では土石流が堰堤を越え河床から20m程度の高さの林道面まで達しており、土石流による外力は設計を大きく越えて作用したことが考えられる。

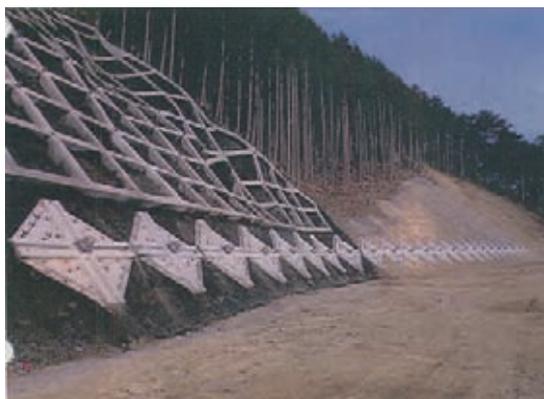
図-49 被災前のアンカー状況
(三重県松阪農林商工環境事務所提供)

始神谷では、平成16年9月の台風21号による斜面崩壊対策として6列138本のグラウンドアンカー工の施工が計画され、そのうち完成していた最上段の1列23本に破損等の被害が見られた。最上段1列23本のアンカーの完成時の状況を図-49に示す。図-50にアンカーの展開図を示す。施工されていたアンカーは、SFL-4で、定着時緊張力は設計アンカー力の524.5kN、アンカー自由長はA-1～A-8が8.5m、A-9～A-23が12.0mであった。目視による破損状況は、図-51に示すように多くのアンカーに破断、抜け出し、受圧板の落下、ずれ等が見られ、A-7以降のアンカーは崩壊土砂によって埋没していた、また、一部のアンカーから破断し飛び出したと思われるPC鋼より線が100m以上離れた地点で確認された。破断により飛び出したアンカー長は12m程度あり、アンカーの破断位置は定着部付近であると考えられる(図-52)。表-3に目視調査によるアンカー状況の一覧を示す。なお、A-7～A-23の崩壊土砂により埋没したアンカーは、リフトオフ試験時に三重県松阪農林商工環境事務所の協力で掘起こしを行い確認した。これらのアンカーのうち、図-50の赤丸で示す8本のアンカー対象に、SAAMジャッキを用いてリフトオフ試験³⁾を実施し、残存引張り力を求めるとともにアンカーの状況について検討を行った。図-53にSAAMジャッキを用いたリフトオフ試験時の状況を示す。表-4はリフトオフ試験の結果を示したものである。目視により一部のアンカーで引抜け、破断等が見られたA-5、A-15、A-22のアンカーは、残存引張り力が大きく低下しアンカーとして機能していないと考えられる。一方、目視で頭部に大きな損傷等が確認できないと判断され、PC鋼より線も4本すべて残っているアンカーは、定着時緊張力に対し140%程度の過緊張から40%の緊張力低下まで見られるものの、リフトオフを確認することは出来た。リフトオフが確認出来たアンカーのうち、図-54に示すA-2のアンカーは頭部キャップが破損しているものの、破損は周囲の状況から落石等の外的要因によるものではないと考えられる。この破損は、アンカー頭部のズレの状況を考慮すると、瞬間的なアンカーの抜き出しによって頭部キャップが破損した可能性が考えられる。また、頭部キャップに割れが見られるA-17アンカーについても同様状況であったと考えられる。

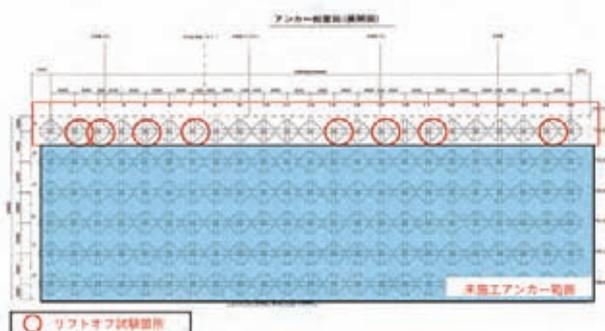
図-50 アンカーの展開図と調査アンカー

アンカー番号	アンカー頭部	残 tendon 数	アンカー自由長	受圧板	備考
A-1	落下	0本	8.5m		
A-2	破損	4本	8.5m	ズレ	
A-3	有り	4本	8.5m		
A-4	破損	2本	8.5m	ズレ	飛出し 6.2m
A-5	破損	3本	8.5m	ズレ	飛出し 3.3m
A-6	破損	2本	8.5m	ズレ	
A-7	破損	3本	8.5m	ズレ	
A-8	落下	0本	12.0m		
A-9	落下	0本	12.0m		
A-10	落下	0本	12.0m		
A-11	落下	0本	12.0m		
A-12	有り	-	12.0m		
A-13	有り	4本	12.0m		
A-14	有り	-	12.0m	ズレ	
A-15	有り(ひび)	3本	12.0m	ズレ	
A-16	有り	-	12.0m		
A-17	有り(割れ)	4本	12.0m	ズレ	
A-18	落下	0本	12.0m		
A-19	破損	1本	12.0m		
A-20	破損	-	12.0m		
A-21	破損	2本	12.0m		
A-22	破損	3本	12.0m		
A-23	落下	0本	12.0m
