津波による海岸保全施設の被災状況調査

川崎地質株式会社 佐藤祥昭

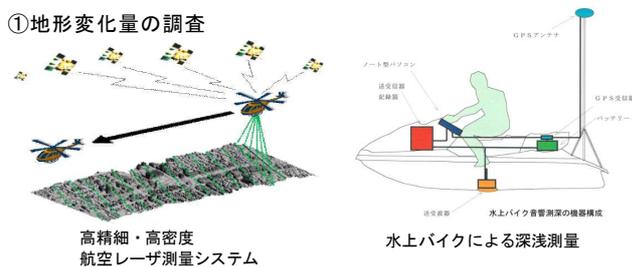
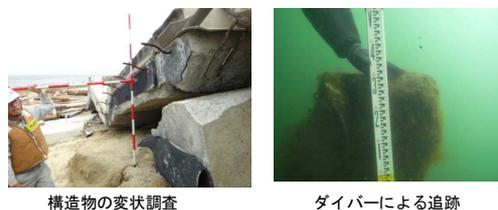
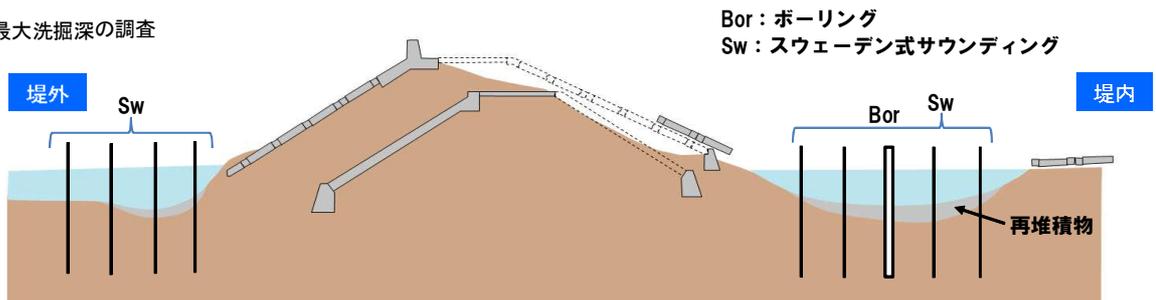
図-1 調査のイメージ

① 地形変化量の調査

② 被災構造物の調査

構造物の破損断面などから施設の構造形態を想定する構造調査、構造物本体の変状を観察・測定する変状調査、ならびに構造物の構成部材がどのように飛散したか調べる飛散調査を実施し、海岸構造物の被災状況を把握した。

③ 最大洗掘深の把握

宮古市金浜海岸と大槌町大槌川河口を対象として、最大洗掘深および再堆積状況を把握する為に、調査ボーリングとサウンディングを実施した。

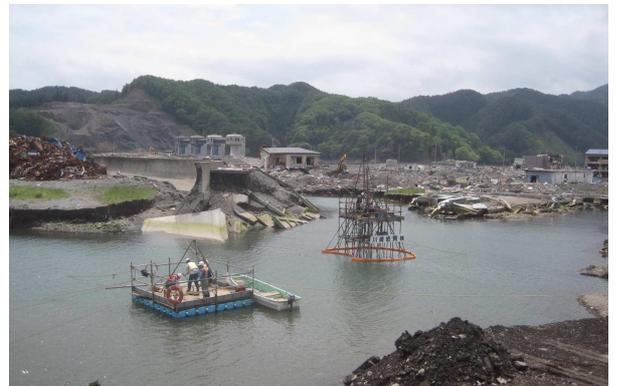
写真-1 作業の状況

破堤部で実施した調査ボーリング、及び縦横断方向に実施したサウンディングにより、津波による最大洗掘深と再堆積物の状況を把握する事ができた。ボーリングコア試料の観察により、洗掘により潜り込んだと思われるコンクリート片や、津波堆積物特有の平行層理を確認する事ができた。その他、粒度試験や、塩分濃度試験、電気検層を実施し、再堆積物と基礎地盤の境界を区分する事ができた。特にスウェーデン式サウンディングは機動力が高く、技術者が状況に合わせて調査を繰り返す事ができ、非常に有益であった。今回は写真-1に示すように水上での作業となったが、写真-2のようにガイドパイプを用いることにより、掘削音を確認する事ができた。
