既存構造物の床傾斜の原因追究調査事例

中央開発（株） 遠藤 彰博

既設構造物の1階床が傾斜してきているため、その原因を追究するための土質調査を実施した事例である。

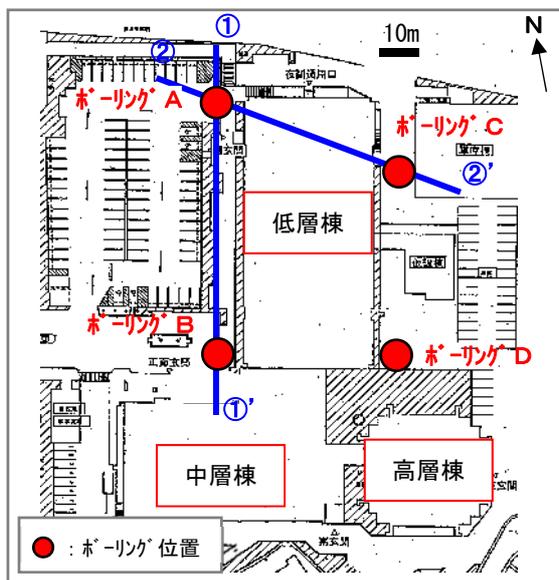
図-1 建物平面図(ボーリング位置、断面図ライン併記)

既存構造物は、図-1に示す通り、低層棟、中層棟、高層棟と別れおり、低層棟から中層棟、そして高層棟と、順に建設がされた。今回、床の傾斜が問題となっているのは、このうち低層棟である。なお低層棟は、中層棟・高層棟建設時、増杭補強がされているとされている。

また、既存土質調査での柱状図には、「基礎形式は杭基礎を採用、杭長は一律10m（フーチング部除く）」との記載があった。

本調査地は沖積平野に位置し、GL-10m程度まで緩い砂層が分布し、その下位に構造物の支持層となる大阪層群が分布する。本調査地周辺の大阪層群は、地質図によると、概ね北から南へ9度の傾きで傾斜しているとされている。上記の通り、杭長が一律10mであった場合、地層状況によっては、杭先端が支持層まで到達していない可能性が考えられた。そこで、構造物の四隅で調査ボーリングを実施することとした（図-1参照）。
