# 三重県の災害事例

～平成23年台風12号災害～

三重大学大学院生物資源学研究科  
酒井 俊典

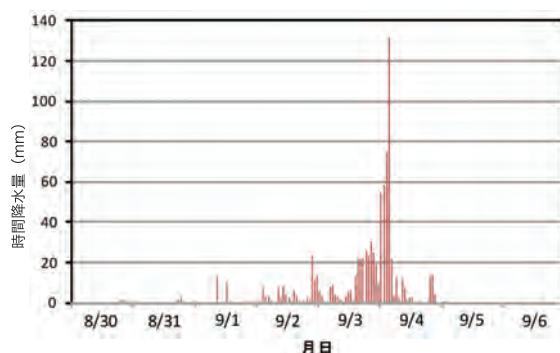
図-2 台風12号による時間降水量(新宮)

図-1は気象庁が発表した台風12号の進路である。台風12号は、8月25日にマリアナ諸島で発生し小笠原諸島近海で停滞した後、8月29日に高知県東部に上陸後ゆっくりとした速度で北上し、9月4日に日本海に抜け、その後9月5日に温帯低気圧に変わった。台風12号は、大型で動きが遅く長時間にわたり広い範囲で記録的な大雨をもたらした。図-2、図-3は、紀宝町に近い新宮および大台町宮川のアメダス観測地点における時間降水量を示したものである。新宮では9月3日から9月4日にかけて集中的な降雨となり、9

月4日午前4時には時間131.5mmを記録し、8月30日の降り始めからの総降水量は832.5mmとなっている。宮川では9月4日から9月5日にかけて時間20mmから80mmを越える降雨が連続して2日間近く降り続き、8月31日からの総降水量は1,681.5mmに達する記録的なものとなっている。図-4は、三重県内の台風12号による降り始めからの総降水量の分布を示したものである。中・北勢地域では500mm以下の降水量であったものの、南勢地域から東紀州地域にかけては多くの地域で1,000mmを越える降水量となり、特に大台町周辺から奈良県上北山周辺にかけては1,500mmを越える記録的な降水量となっている。

年の台風21号による宮川での降雨は、図-2に示した台風12号によるアメダス新宮観測点と同様、比較的短時間に集中的な降雨が見られたのに対し、台風12号によるアメダス宮川観測点での降雨は、図-3に示すように長時間降雨が継続し、両地点は降雨の面でも傾向が異なると考えられる。

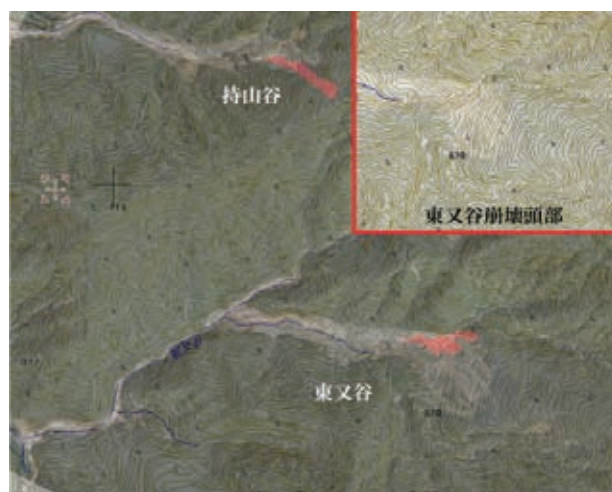
図-35 平成19年7月と台風12号被災後の比較と東又谷の源頭部付近の等高線の状況<sup>6)</sup>

東又谷、持山谷の崩壊力所は、平成19年7月に撮影されたYahooの空中写真において、源頭部付近で崩壊が確認できる。図-35に示す赤い領域はYahooによる平成19年7月撮影時点の崩壊力所であり、国土地理院が崩壊後撮影した空中写真と比較すると、台風12号によりこの崩壊を含めた大規模領域に崩壊が発生したものと考えられる。また、

図-35の右上の図は、東又谷の崩壊源頭部付近について国土地理院により撮影された空中写真と地図とを重ねあわせたものである。東又谷の崩壊力所の等高線形状は周辺と異なっており、過去に何らかの大きな変状が発生した力所である可能性が考えられる。

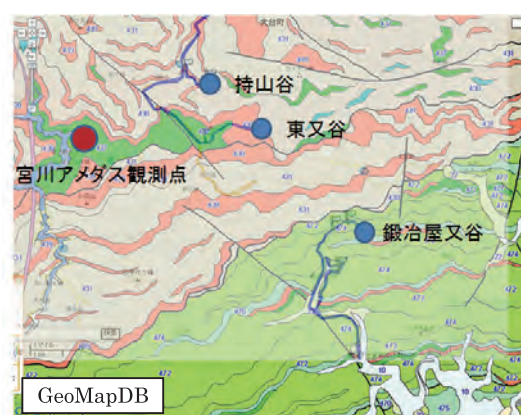
図-36 大規模崩壊地点と地質および宮川アメダス観測点<sup>4)</sup>

紀北町鍛冶屋又、大台町東又谷および持山谷では大規模な崩壊が発生した。これらの地点は、図-36に示すように、地質は鍛冶屋又が四万十帯、東又谷および持山谷が秩父帯と異なるものの、発生力所は比較的近い地点に位置している。台風12号によるこの付近のアメダス宮川観測点では、降り始めからの累積降水量が1,500mmを越えており、これら大規模な崩壊が発生した周辺においては、記録的な降水量であったことが考えられる。

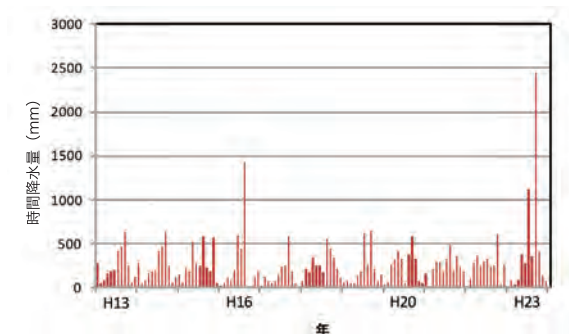
図-37 月間降水量（宮川）

図-37、図-38は、過去10年間の月間降水量をアメダス宮川観測点および紀宝町に近い新宮観測点について示したものである。両観測点とも平成23年9月の降水量は記録的に大きいことが判る。特に、宮川観測点では台風21号

による災害が発生した平成16年9月、および平成23年9月の降水量は特筆する値となっている。また、宮川観測点では平成23年9月は、台風12号に加え台風15号の降雨も含め1ヶ月間の降水量が2,452mmに達し、この値は月間の累積降水量としては観測史上1位であり、既往1位の1,468mmと比べて1,000mm程度も多いものであった。また、台風12号による降雨では、降り始めからの累積降水量が1,681.5mmと、既往1位の月間累積降水量を越える降雨が5日間で降ったことになる。図-39は、平成16年9月に旧宮川村で大きな土砂災害が発生した台風21号における災害発生前後の時間降水量を示したものである。なお、本データはアメダスデータが欠測しているため近隣の国土交通省(大台町宮川栗谷)のデータとなっている。図-3に示す台風12号による降雨と比較すると、台風12号は継続的に大きな降雨が続き5日間の累積雨量は記録的であったものの、時間最大降水量は平成16年の台風21号の120mm程度に対し80mm程度と小さくなっている。相澤ら<sup>1)</sup>は平成16年台風21号による土砂災害に対し、その時の累積降水量、時間降水量の分布を求め、被害発生と降水量との関係について報告している。その報告では、土砂災害発生力所と累積雨量の分布には明瞭な関係が見られないもの、時間降水量において110mm～120mmの地域で土砂災害が多く発生することを述べている。しかし、今回の台風12号で見られた時間降水量が80mmを下回る領域においては土砂災害の発生は明瞭には認められていない。

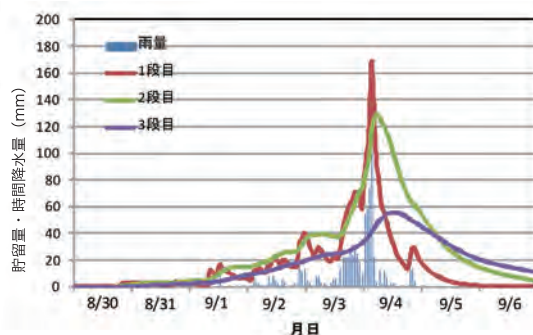
図-43 タンクモデルの計算結果（新宮）

これらの点を考慮に入れ、台風12号による土砂災害を、短時間に集中的な降雨が見られた紀宝町周辺と、長期間にわたり大きな降雨が見られた大台町周辺に分け、気象庁が土壌雨量指数で使用している3段のタンクモデル(図-42)を用いて降雨による流出特性について比較を行ってみた。タンクモデルに使用したパラメータは表-2に示す値を用いた。図-43、図-44はアメダス新宮観測点および大台観測点の時間降水量データを基に求めた結果である。新宮では9月4日午前4時の時間131.5mm付近で1段目タンクの急激な上昇が見られるのに対し、宮川では長時間の連続的な降雨に伴い下段タンクの上昇が見られる。これらの結果から、紀宝町周辺では時間降水量130mmを越える集中的な降雨により、表層付近の流出量が増加し比較的浅い位置での斜面崩壊および土石流が発生した可能性が考えられる。これに対し、宮川周辺では長時間にわたる20mmから80mmの連続降雨により、地盤内の地中(地下)水の貯留量が増加し、これが大規模な崩壊に繋がった可能性が考えられる。

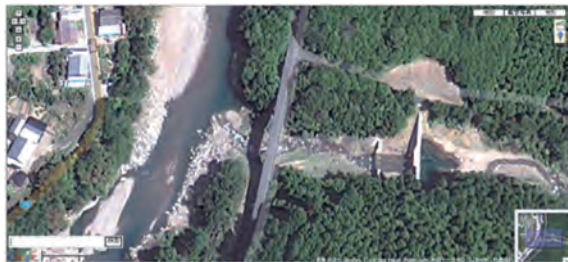
図 -45 Google による被災前の状況

持山谷川では、土石流によると思われる治山堰堤の破損および橋梁の流失が見られるとともに、宮川との合流点において向岸の宮川左岸に河川水が越流し、河床から10m程度の高さにある道路および家屋に大きな被害をもたらした。図-45はGoogleの空中写真による被災前の堰堤および橋梁周辺の状況である。図-46の被災前の堰堤の状況と、図-47に示す被災後の状況を比較すると、今回の降雨による土石流により、本堤工は大きく破損し激しい浸食を受けたと考えられる。また、崩壊した堰堤付近では土石流が堰堤を越え河床から20m程度の高さの林道面まで達しており、土石流による外力は設計を大きく越えて作用したことが考えられる。

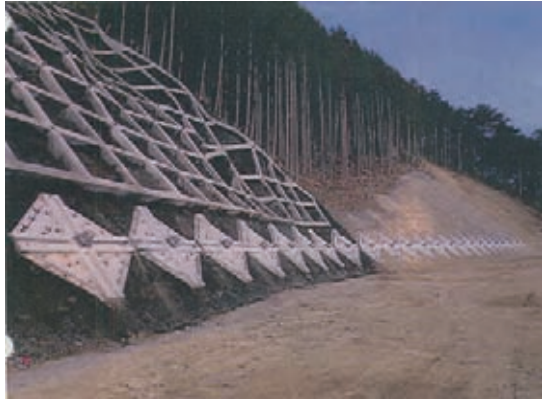
図-49 被災前のアンカー状況  
(三重県松阪農林商工環境事務所提供)

始神谷では、平成16年9月の台風21号による斜面崩壊対策として6列138本のグラウンドアンカー工の施工が計画され、そのうち完成していた最上段の1列23本に破損等の被害が見られた。最上段1列23本のアンカーの完成時の状況を図-49に示す。図-50にアンカーの展開図を示す。施工されていたアンカーは、SFL-4で、定着時緊張力は設計アンカー力の524.5kN、アンカー自由長はA-1～A-8が8.5m、A-9～A-23が12.0mであった。目視による破損状況は、図-51に示すように多くのアンカーに破断、抜け出し、受圧板の落下、ずれ等が見られ、A-7以降のアンカーは崩壊土砂によって埋没していた、また、一部のアンカーから破断し飛び出したと思われるPC鋼より線が100m以上離れた地点で確認された。破断により飛び出したアンカー長は12m程度あり、アンカーの破断位置は定着部付近であると考えられる(図-52)。表-3に目視調査によるアンカー状況の一覧を示す。なお、A-7～A-23の崩壊土砂により埋没したアンカーは、リフトオフ試験時に三重県松阪農林商工環境事務所の協力で掘起こしを行い確認した。これらのアンカーのうち、図-50の赤丸で示す8本のアンカー対象に、SAAMジャッキを用いてリフトオフ試験<sup>3)</sup>を実施し、残存引張り力を求めるとともにアンカーの状況について検討を行った。図-53にSAAMジャッキを用いたリフトオフ試験時の状況を示す。表-4はリフトオフ試験の結果を示したものである。目視により一部のアンカーで引抜け、破断等が見られたA-5、A-15、A-22のアンカーは、残存引張り力が大きく低下しアンカーとして機能していないと考えられる。一方、目視で頭部に大きな損傷等が確認できないと判断され、PC鋼より線も4本すべて残っているアンカーは、定着時緊張力に対し140%程度の過緊張から40%の緊張力低下まで見られるものの、リフトオフを確認することは出来た。リフトオフが確認出来たアンカーのうち、図-54に示すA-2のアンカーは頭部キャップが破損しているものの、破損は周囲の状況から落石等の外的要因によるものではないと考えられる。この破損は、アンカー頭部のズレの状況を考慮すると、瞬間的なアンカーの抜きによって頭部キャップが破損した可能性が考えられる。また、頭部キャップに割れが見られるA-17アンカーについても同様状況であったと考えられる。

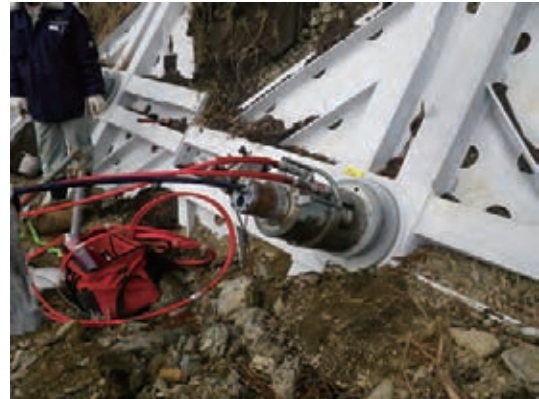
図-53 SAAM ジャッキによるリフトオフ試験

表-4 リフトオフ試験を行ったアンカーの状況

| アンカー No. | アンカー緒元 | | | 残存引張り力<br>Pe(KN) | リフトオフ<br>確認 | 緊張率<br>Rpt(%) |
|---|---|---|---|---|---|---|
| A-2 | SFL-4 | 524.5 | 524.5 | 312 | ○ | 59.5 |
| A-3 | SFL-4 | 524.5 | 524.5 | 523 | ○ | 99.7 |
| A-5 ※ | SFL-4 | 524.5 | 524.5 | 0 | | 0.0 |
| A-13 | SFL-4 | 524.5 | 524.5 | 729 | ○ | 139.0 |
| A-15 ※ | SFL-4 | 524.5 | 524.5 | 65 | | 12.4 |
| A-17 | SFL-4 | 524.5 | 524.5 | 200 | ○ | 38.1 |
| A-22 ※ | SFL-4 | 524.5 | 524.5 | 94 | | 17.9 |

平成23年9月に来襲した台風12号による三重県内の被害状況について、中部地質調査業協会と地盤工学会中部支部の合同調査団を結成し調査を実施した。その結果、紀宝町を中心に河川の氾濫による農地、家屋等への甚大な被害が確認できた。地盤災害としては、紀宝町、御浜町、熊野市では表層付近の比較的浅い崩壊が多く、それに伴う土石流の発生も確認できた。さらに、大台町および紀北町では大規模な崩壊が発生し、それに伴う大量の土砂が河川へ流下するとともに、大規模な土石流の発生も見られた。その中で、大台町東又谷では崩壊幅が400m～500mに達する大規模な崩壊が発生していた。また、大台町持山谷では、土石流の流下により、下流の堰堤、橋梁および向岸の道路、家屋等に大きな被害を与えた。タンクモデルにより崩壊発生と降雨について検討を行った結果、紀宝町周辺の比較的浅い崩壊は130mmを越える時間降水量が、大台町周辺の大規模崩壊は、記録的な連続降雨による大きな累積降水量による影響の可能性が考えられたが、今後その原因について地形・地質等も含め十分な検討を行う必要があるものと思われる。大台町始神谷では、降雨による斜面崩壊により建設中であったグラウンドアンカーに破損等の被害が見られた。SAAMジャッキを用いたリフトオフ試験による残存引張り力の調査より、アンカーの破断、引抜け等が見られるアンカーは機能を保持できていないと考えられた。
