中部ミニフォーラム優秀論文

非破壊探査を用いた基礎形状調査事例

樋管補修設計のための 調査手法について

～ボアホールカメラ調査の有効性～

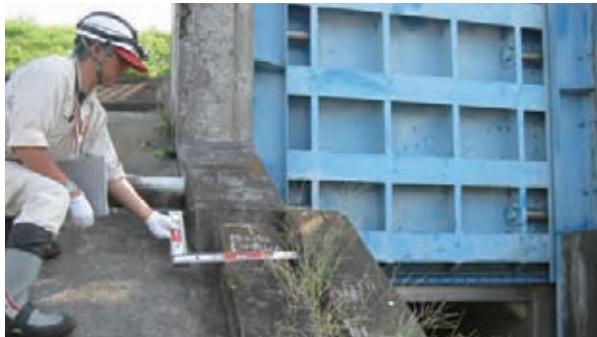
写真-1 外観調査状況

外観調査、函内調査結果では全ての樋管において補修の必要なC, Dランク以上の変状が確認された。代表的な変状は、翼壁背後の沈下、護岸目地開き、函体内継手開口、戸当たり腐食などが挙げられる。これら補修工法選定、補修設計数量算出に必要な損傷の種類及びその規模についての現地調査結果は、補修設計に引き継ぐことができた。
