中部ミニフォーラム
優秀論文

津波による海岸保全施設の 被災状況調査

川崎地質株式会社 佐藤祥昭

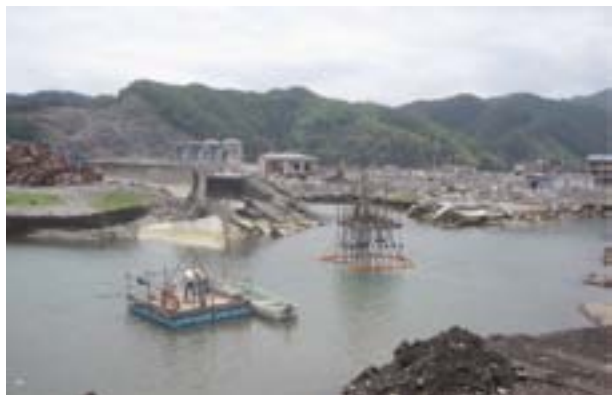
写真-1 作業の状況

破堤部で実施した調査ボーリング、及び縦横断方向に実施したサウンディングにより、津波による最大洗掘深と再堆積物の状況を把握する事ができた。ボーリングコア試料の観察により、洗掘により潜り込んだと思われるコンクリート片や、津波堆積物特有の平行層理を確認する事ができた。その他、粒度試験や、塩分濃度試験、電気検層を実施し、再堆積物と基礎地盤の境界を区分する事ができた。特にスウェーデン式サウンディングは機動力が高く、技術者が状況に合わせて調査を繰り返す事ができ、非常に有益であった。今回は写真-1に示すように水上での作業となったが、写真-2のようにガイドパイプを用いることにより、掘削音を確認する事ができた。

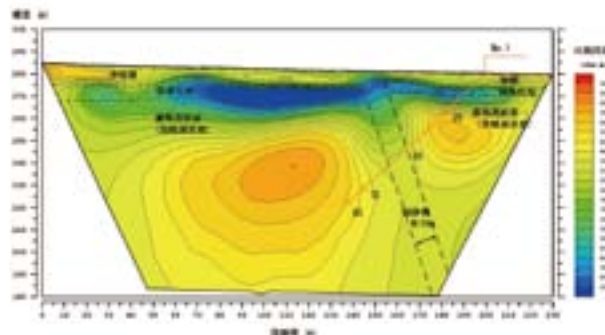
図-3 比抵抗断面図およびボーリング位置(B測線)

比抵抗値は表層部で高く、標高260~270m付近で急激に低下する。さらに深部では、深度と共に比抵抗値が上昇する傾向が認められた。なお、図-3に示したB測線では、距離程150m付近から終点側に70°で傾斜する不連続面が認められるのが大きな特徴である。この不連続面は10m程度の幅を有しており、これを境に起点側と終点側で比抵抗分布が多少異なり、起点側に比べて終点側の比抵抗値が相対的に高くなっていることから、この不連続面が対象とする断層と想定した。

した。この際、不連続面の傾斜方向を考慮し、図-3に示すように斜め下方45°、掘進長85mで掘削することとした。

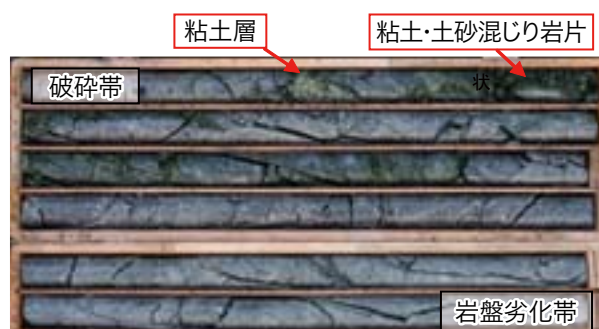
写真-1 断層破碎帯、岩盤劣化帯のコア写真 (深度:55~61m)

これら濃飛流紋岩を切るように、深度45.8m~57.8m間には破碎帯が分布する。この破碎帯はB測線で断層と想定した不連続面の分布と一致している。岩質は、局所的に硬質な岩塊を含むが、全体的には亀裂質で、岩片状ないしは、粘土・土砂混じり岩片状を呈するD~CL級岩盤を主体とする。写真-1に示すように亀裂密集部や亀裂沿いの5mm~数cmでは緑色変質が顕著で、粘土や粘土混じり土砂を挟在する。破碎帯の比抵抗値は、250~300Ω・mを示す。

なお、破碎帯の周辺2~3mは緑色変質が弱く、亀裂を多く含むCL級を主体とする岩盤劣化帯が分布する。
