平成23年台風12号の豪雨による 三重県南部での斜面崩壊の特徴

三重大学大学院生物資源学研究科 酒井 俊典

平成23年台風12号の豪雨による 奈良県南部地域の大規模斜面崩壊と 地形・地質

平成25年台風第26号による 伊豆大島火山山麓の土砂災害について

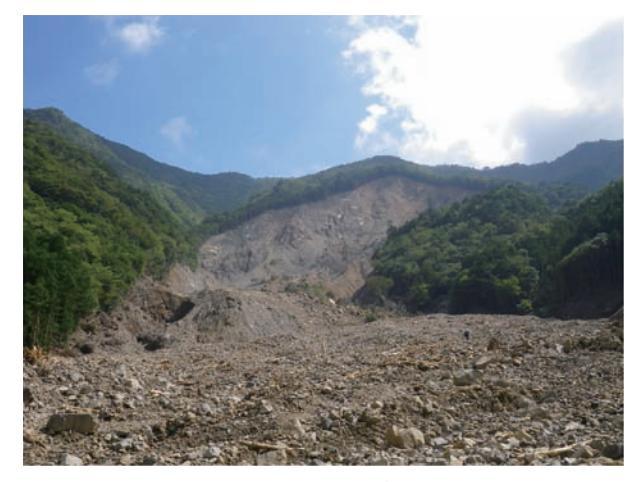
写真-2.1 東又谷の崩壊状況

写真-2.1に東又谷における大規模崩壊の状況を示す。 崩壊状況は図-2.1の平面図に示すように、標高750~ 760mを崩壊地頭部とし,崩壊長(水平距離)が約700m, 崩壊高さが約350m,崩壊幅が約300mの大規模な崩壊 で、崩壊厚は図-2.2の推定断面図に示すように約50mと なっている。

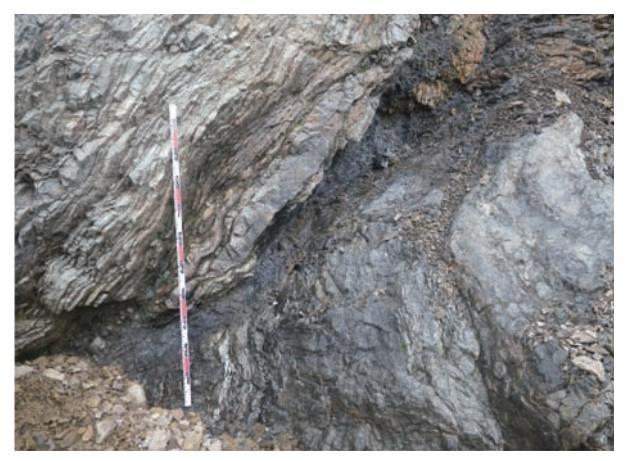
写真-2.2 せん断された黒色泥岩

崩壊地点の地質は秩父帯付加体に位置し, すべり面と 考えられる境界面は、崩壊面に対し勾配20°~30°の流れ 盤構造を呈している。また, すべり面は, 崩壊地中腹〜上部 では写真-2.2に示すように下位の層状チャートを主とする

付加堆積物と上位の砂岩主体の付加堆積物の境界の「せん断された黒色泥岩」沿いに形成され,崩壊地下部では 写真-2.3に示すように層状チャート内の断層沿いに形成 されていると考えられた。また,崩壊地中腹〜上部のすべ り面と考えられる「せん断された黒色泥岩」は鏡肌が形成 されており,新規に形成されたすべり面ではなくスラストと 考えることができる。すべり面と思われる黒色泥岩の礫分 を取り去った試料の基本的物理性試験および粒度分布を 表-2.1,図-2.3に示す。粒度試験の結果,砂分が52%あり 土質材料の工学的分類体系⁶⁾では(SF)に分類される細 粒分質砂であるものの,粘土分・シルト分の細粒分を48% 含んでいた。

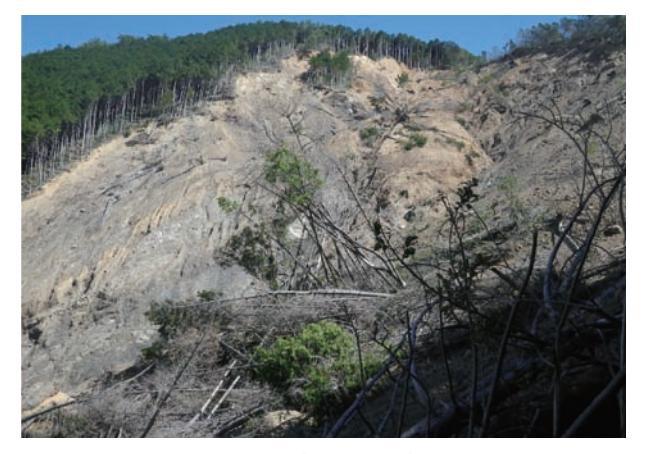
写真-2.5 鍛冶屋又谷の崩壊状況

写真-2.5に鍛冶屋又谷における大規模崩壊の状況を示 す。崩壊状況は図-2.5の平面図に示すように、標高630~ 640mを崩壊地頭部とし、崩壊長(水平距離)が約800m、 崩壊高が約400m,崩壊幅は上方,中腹,下方でそれぞ れ,約200m,約300m,約50mの大規模な崩壊で,崩壊 厚は図-2.6の推定断面図のように約30mとなっている。崩 壊地点の地質は四万十帯付加体に位置し, 崩壊地下方は 混在岩主体,崩壊地中腹~上方は泥岩主体となっており, 崩壊地上部の南側では玄武岩の転石が多数確認されると ともに,崩壊地上部には崩壊岩塊(土砂)が残存していると 考えられる。崩壊地上方では写真-2.6に示すように崩壊地 中央に近い沢内の泥岩において流れ盤状の断層を確認す ることができる。この断層の走向はほぼ東西~北東方向か ら南西方向を示し、傾斜は35°~45°で崩壊地に対し見か け上流れ盤構造を呈しており、この泥岩内で確認した断層 を境にすべり面が形成されている可能性が考えられる。崩 壊地下方~中腹の崩壊地右岸側(北側)では,写真-2.7に 示すようにスラストが主に北西~南東方向の走向を示し傾 斜は20°~30°であった。スラスト間の混在岩は,主に北西 ~南東方向の走向を示す50°~70°で傾斜していた。また、 図-2.7のLPデータから求めた赤色立体地図に示すように,

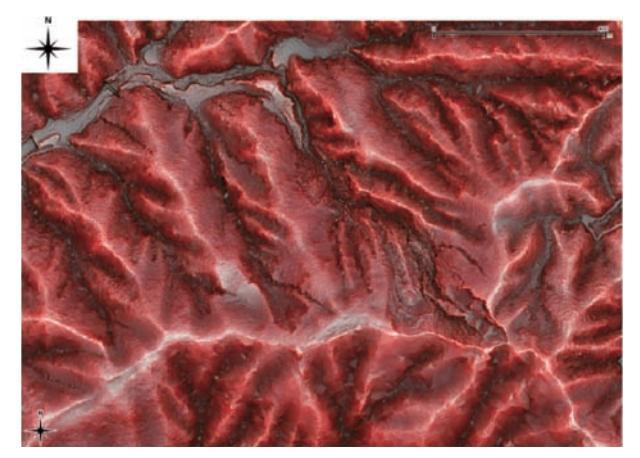
図-2.7 LPデータから求めた赤色立体地図 (アジア航測(株)提供)

崩壊地東側の北東〜南西方向に伸びる尾根沿いにおいて 多重山稜らしい地形が確認でき,崩壊前には重力変形地 形が存在し,その一部で今回の崩壊が生じた可能性が考 えられる。また,現地の崩壊地渓流末端部には写真-2.8に 示す高さ30m程度の大規模な土石の堆積体が形成され,

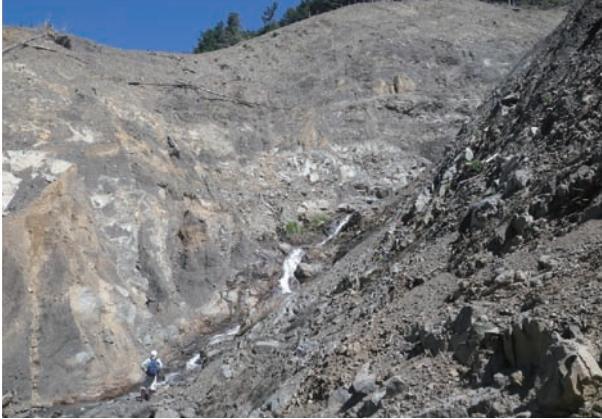
写真-2.9 崩壊面で見られたスラスト境界付近からの湧水

台風21号により旧宮川村において土砂災害が多数発生し 大きな被害をもたらした。宮川雨量観測点における平成 16年台風21号と平成23年台風12号の降水量を比較す ると、図-2.9に示すように累積降水量は平成16年台風21 号では800mm程度であるのに対し、平成23年台風12号 では1,600mmに達している。降雨状況は台風12号では4 日間にわたり時間降水量が30mm程度の連続的な降雨 が続くことで累積降水量が1.600mmに達しているのに対 し、最大時間降水量は80mm程度であった。これに対し、 平成16年の台風21号では累積降水量は800mm程度と 少ないものの、最大時間降水量は119mmと多くなってい る。相澤ら"は平成16年台風21号による土砂災害の発生 に対し,累積降水量と時間降水量の分布を求め,被害発 生と降水量との関係について検討を行っている。その結果 では,土砂災害発生箇所と累積降水量分布には明瞭な関 係が見られないものの、最大時間降水量が110mm~ 120mmの領域において土砂災害が多数発生しており, 80mm程度では土砂災害の発生は見られないと述べてい る。さらに、平成16年台風21号においては、四万十帯付加 体における土砂災害の発生は顕著でなかったことも述べ られている。平成16年台風21号と平成23年台風12号の 崩壊形態を比較すると、平成16年台風21号では表層での 崩壊が比較的多く発生しているのに対し, 平成23年台風 12号においては深層まで至る大規模な崩壊が発生し,崩 壊の形態が異なっていることが考えられる。平成23年の台 風12号による大規模崩壊が発生した東又谷, 鍛冶屋又谷 における現地踏査において、写真-2.9に示すような湧水が 崩壊面で見られるスラスト境界付近において流出している 箇所があることが確認でき、地盤内に水ミチの存在がある ことが考えられる。崩壊面で見られる湧水の電気伝導度を 測定した結果では4~5µS/m程度と低く, 湧水は雨水が 地盤内の水ミチを伝って直接流出してきている可能性が 考えられた。このため、今回の大規模崩壊は継続的な降雨 が長期間続いたことにより雨水が地盤内の水ミチを伝って 直接流出してきている可能性が考えられた。以上より,今 回の大規模崩壊は継続的な降雨が長期間続いたことによ

り雨水が地盤内の水ミチを伝って多量に地下に供給され, これにより地盤内の地下水位を大きく上昇させたことが誘 因の一つと推定される。

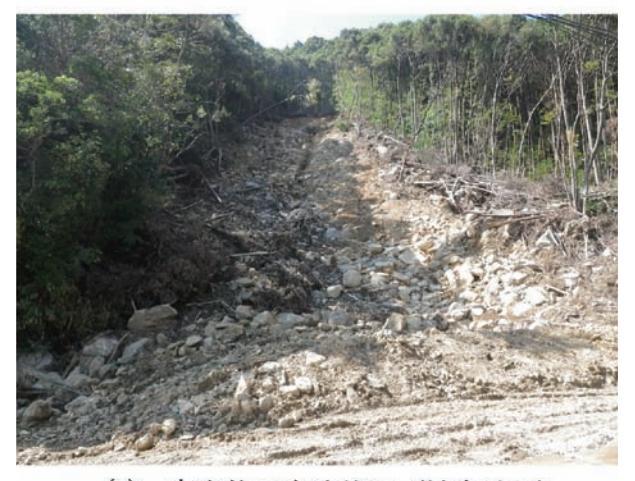
(b) 南岩体の崩壊状況(神内地区) 写真-3.1 熊野酸性火成岩類花崗斑岩の崩壊状況

熊野酸性岩類花崗斑岩北岩体および南岩体の崩壊は, 写真-3.1に示すように表層から概ね5m程度で最大でも 10m以下の崖錐堆積物あるいは強風化層で発生してお り,すべり面はその下位の風化層あるいは新鮮岩との境界 付近にあると考えられる。また,崩壊地頭部の滑落崖にお いては,写真-3.2示すような数cmから最大1m程度のパイ ピング跡と思われる穴が確認され,このパイピング穴を 伝って降雨時に雨水が地盤内に供給されていたことが推 定される。周辺の湧水および渓流水の電気伝導度を測定 した結果では,どちらの岩体においても3~4µS/m程度と 低い値を示し,地盤内を通った雨水が直接時間をかけず に湧水として流出している可能性が考えられる。ここで,北 岩体および南岩体の崩壊状況を熊野市寺谷地区清水谷と 紀宝町大和田川源頭部について見てみる。

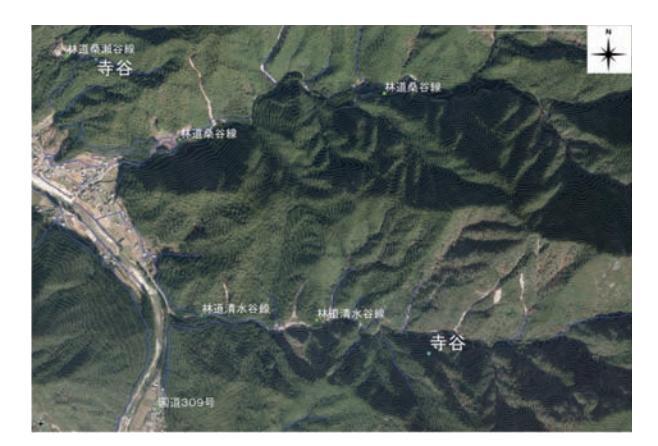
図-3.5 崩壊発生後の清水谷周辺の空中写真

図-3.5は熊野酸性火成岩類北岩体に位置する清水谷周 辺において,崩壊後の平成23年における三重県デジタル地 図の空中写真を示したものである。清水谷は寺谷地区を流 れる清水谷川に位置し,東西方向に延びた清水谷川と直交 する南向き斜面において崩壊が見られる。また,清水谷北 側の桑谷においても南向き斜面での崩壊を確認することが でき、この周辺においては谷筋と直交する南向き斜面にお いて崩壊の発生が見られる。写真-3.3は清水谷の崩壊状況 を示したものである。崩壊地の崩壊幅は20m程度,崩壊長 さは130m程度で,崩壊深は最大でも5m程度であった。崩 壊前の斜面勾配を平成18年のDEMデータより求めた結 果では、上部で40°程度、中腹部で35°程度であったが、崩 壊後の現地踏査の結果では,崩壊地内の崩壊面の勾配は 上部で55°程度,中腹部で40°程度となっていた。この地点 の崩壊は,弱い谷地形の源頭部急斜面で発生しており,頭 部滑落崖は現地踏査により地形の遷急線に相当することを 確認している。崩壊面は、一部崖錐堆積物を含むタマネギ 状構造を呈する強風化帯と,中硬質な中風化帯の境界面

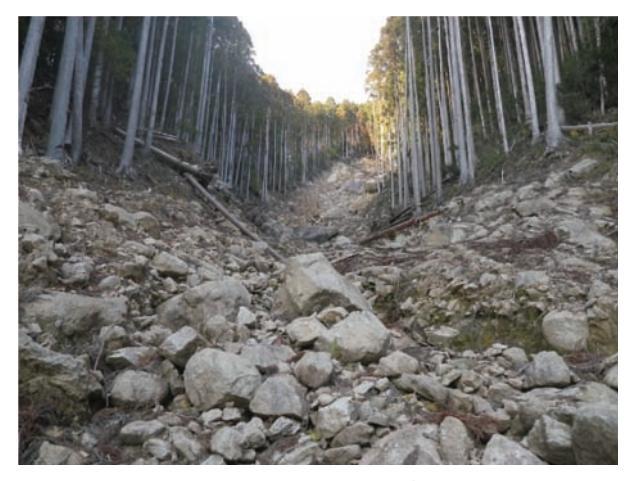
写真-3.3 清水谷における崩壊状況

に位置していた。また,崩壊地頭部付近の滑落崖の袖部で は,上述のようなパイピング跡と思われる穴が数箇所で確 認された。崩壊面付近から試料を採取し粒度試験および透 水試験を行った結果を表-3.3,図-3.6に示す。粒度試験の 結果,粗粒分が84%含まれ土質材料の工学的分類⁶⁾では (SF)に分類される細粒分質砂であった。また,室内透水試 験の結果,透水係数は3.4×10⁵m/secを示した。

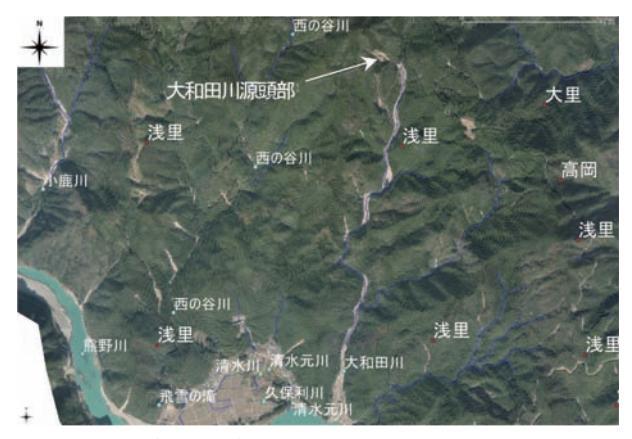
図-3.7 崩壊発生後の大和田川源頭部周辺の空中写真

図-3.7は熊野酸性火成岩類南岩体に位置する大和田川 源頭部周辺において,崩壊後の平成23年における三重県 デジタル地図の空中写真を示したものである。小和田川で は源頭部から2km以上にわたって土石流が流下し,この土 石流により熊野川との合流地点付近の浅里地区において, 写真-3.4に示すような大きな被害をもたらした。写真-3.5 は源頭部付近の崩壊状況を示したものである。崩壊地源 頭部付近の崩壊幅は,上部が20m程度,下部が60m程度 で,崩壊頭部からの崩壊長さは300m程度あり,崩壊深は 2~7m程度であった。崩壊頭部付近では,この崩壊により 写真-3.6に示すような林道の流出被害を引き起こしてい る。崩壊地源頭部の斜面勾配は,崩壊前後とも上部が40° 程度,下部が約30°程度であった。崩壊面は,崩壊地上部 では一部タマネギ状構造を呈する強風化帯にあり,上部か ら中部にかけては強風化帯から中風化帯の境界面に位置 していた。また,崩壊地頭部の高さ約2mの滑落崖において 上述のようにパイピング跡が確認され,最大では約1.0mの ものも存在した。また,現地周辺では比較的新鮮と思われ岩 間にまさ化した強風化層が介在する箇所が確認されている ¹²⁾。現地の強風化層から試料を採取し粒度試験および透水 試験を行った結果を表-3.4,図-3.8に示す。粒度試験の結 果,粗粒分が74%含まれ土質材料の工学的分類⁶⁾では (SF)に分類される細粒分質砂であった。また,室内透水試 験の結果,透水係数は4.0×10⁶m/secを示した。

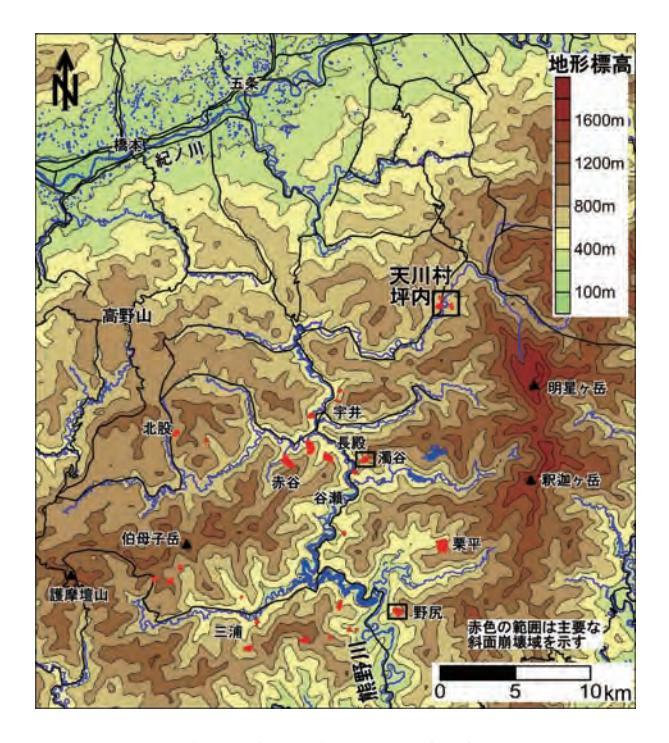
図-1.1 奈良県南部の主な大規模崩壊位置と地形 (国土地理院数値地図標高250mメッシュ(標高)を使用)

筆者が参画する「想定外豪雨による地盤災害への対応 を考える調査研究委員会」(以下,調査研究委員会と記す) では,大規模斜面崩壊が発生した天川村坪内地区,十津 川村濁谷・野尻地区(図-1.1)において地表地質踏査を 行ってきた。

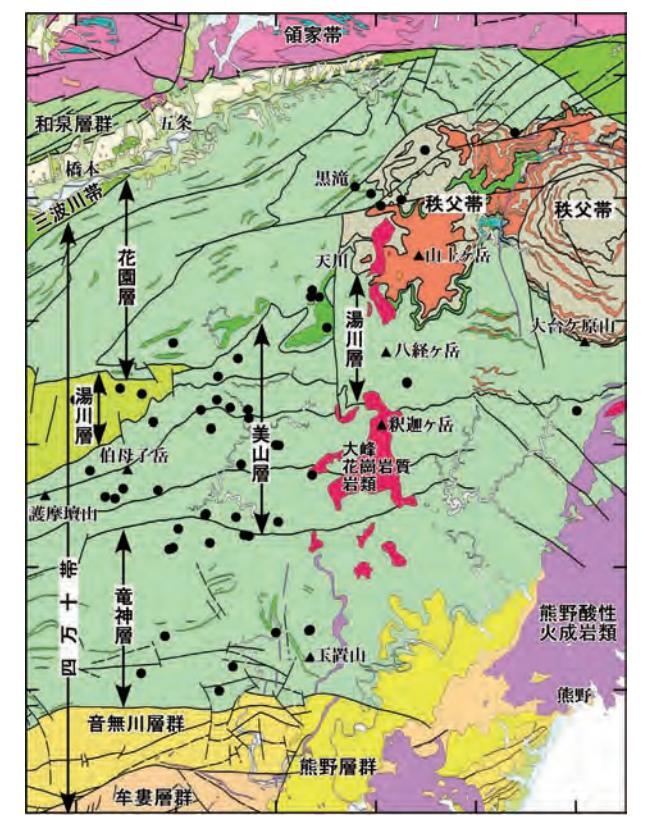
図-2.1 奈良県南部の主な大規模崩壊位置と地質分布 (地質図は産業技術総合研究所1/20万シームレス地質図⁵⁾ を使用。丸印は奈良県が示した「深層崩壊」位置を示す)

奈良県南部地域の大規模斜面崩壊は54箇所認められ, そのうち45箇所が四万十帯地層群の分布地域で生じた¹⁾。 大規模崩壊が多く発生したのは,日高川帯(四万十帯北 帯)の白亜紀付加コンプレックスであり,特に大規模な崩 壊が集中している地層は,美山層³⁾(美山付加コンプレック ス⁴⁾)や花園層³⁾(花園付加コンプレックス⁴⁾)に相当する (図-2.1)。美山層は,地層の破断が著しいユニットで,泥 質混在岩層はチャート・緑色岩(玄武岩)のブロックを伴 い,特に破断が著しい^{3,4)}。花園層は,美山層とほぼ同時期 に形成された付加体であり,地殻のより深部に達したブ ロックがその後,梁瀬断層(スラスト)によって美山層よりも 北側に配置したものとされる³⁾。このため,花園層はより大 きなせん断変形を被り,頁岩は特に顕著な劈開面やせん 断面が発達している。

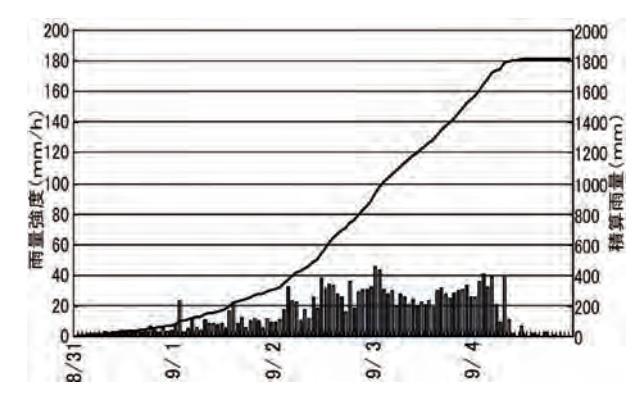
図-3.1 上北山アメダスの台風12号による降雨の記録

降雨強度の推移(図-3.1)でもわかるように20~30 mm/時間の強い雨が2日以上も降り続くという状況で あった。降雨データが長期間に及ぶ上北山観測所の降雨 再現期間の解析結果では、12時間以下で10年程度と小 さいが、48時間以上では100年参考値(統計データが少 ない)を超えている⁶⁾。

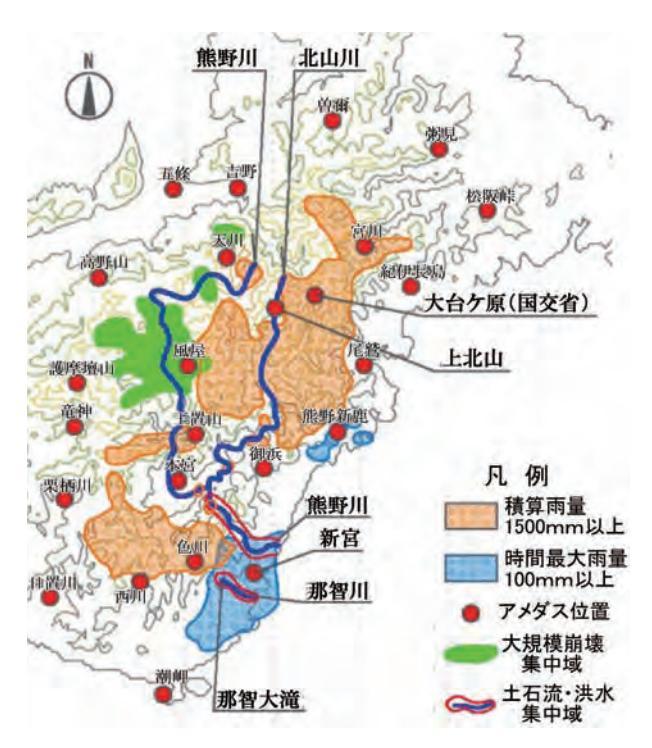
図-3.2 解析雨量に基づく降雨分布と被害集中域7)

積算雨量の最大値と最大時間雨量の最大値の分布域と ともに,大規模崩壊・土石流・洪水等の災害集中域を重ね 合わせたものを図-3.2に示す。奈良県南部の大規模崩壊 集中域は,積算雨量が1,000mm 程度以上の分布域には 入るものの,1,500mm以上の分布域とは重ならない⁷⁾。

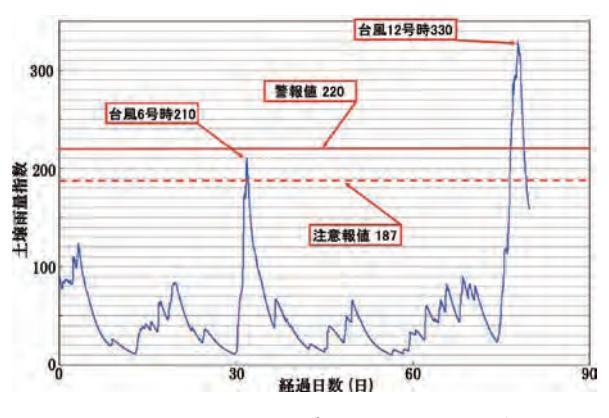
天川村冷や水地区は大規模斜面崩壊が生じ,河道閉塞 に至っている。この地区の解析雨量から土壌雨量指数を計 算し,6月17日から9月5日までの間の推移が示されている (図-3.4)⁸⁾。台風12号の降雨での土壌雨量指数の最大値 は330であり,警報値220を大きく上回っている。一方,台 風6号の降雨での最大値は210となり,この時点では注意 報値187を上回っている。このような傾向は,十津川村長 殿濁谷でも示されている⁹⁾。冷や水においては,地元住民が この斜面の湧水を従前から利用していたが,7月末頃から 湧水が止まったとのことで,すでに台風6号の降雨でかな りの不安定化が生じていたと指摘される⁸⁾。つまり,土壌雨 量指数が注意報値を上回る状況では、これらの地域の山 地斜面はすでに斜面変動を生じる状況にあるとみられる。

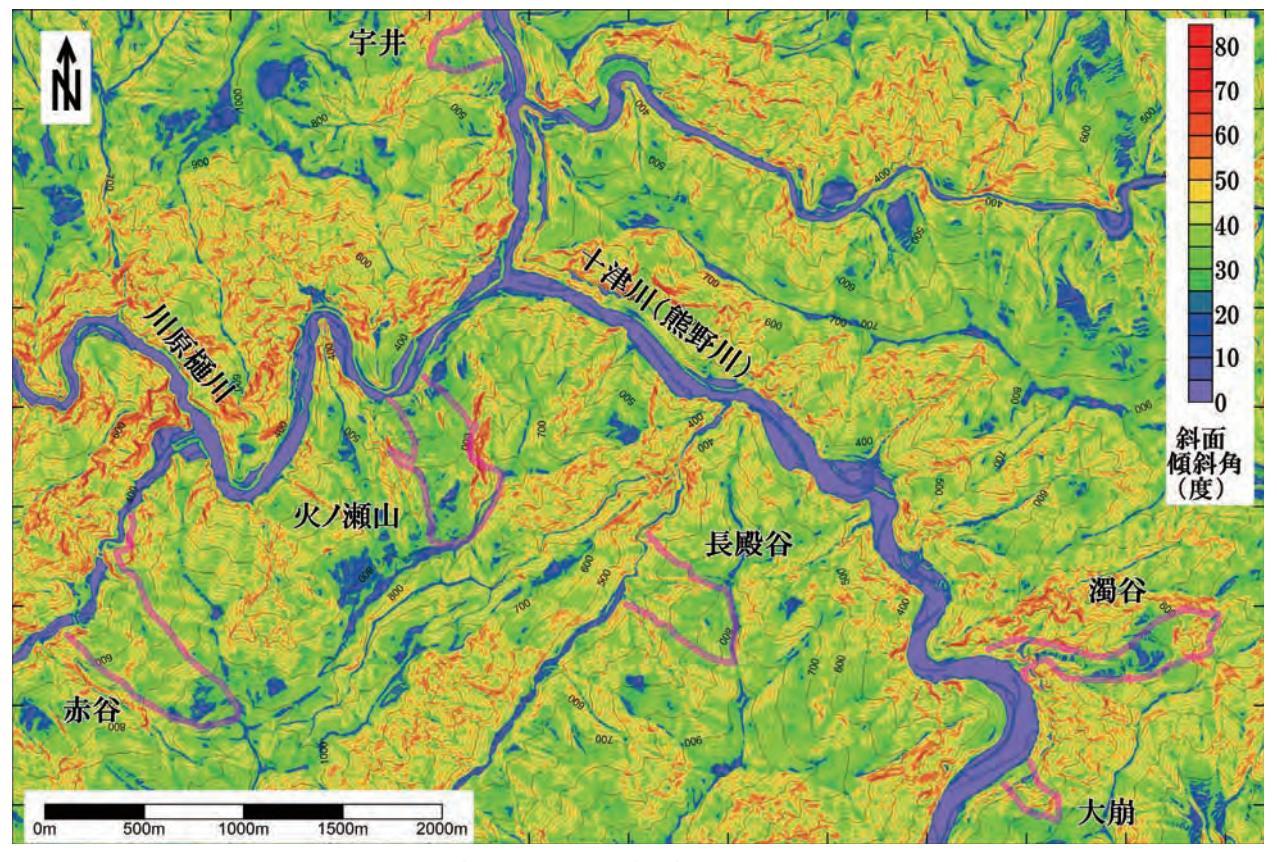
図-4.1 十津川流域の大規模崩壊主要地域の地形傾斜分布¹¹⁾ (国土地理院5mメッシュDEMを使用)

国土地理院から公開されているレーザープロファイラー (LP)計測5mメッシュDEMを用いて,斜面傾斜角分布図 を作成した。十津川北部の主要地域の斜面傾斜分布図を 図-4.1に示す。各崩壊地主要部の上部における斜面傾斜 は20度前後からそれ以下の比較的緩やかな斜面を形成し ており,その下方では、40度を上回る急傾斜をなす斜面が 存在し、箇所によっては、下方にステップ状に繰り返される 斜面形状を示す。赤谷・火ノ瀬山では斜面傾斜角が二重の 緩急変化を示し、尾根の稜線が二重稜線を示すことが明 確にわかる。すでに、1mメッシュDEMでの地形特性の評 価の概要は報告されているが¹⁰⁾、5m DEMにおいても大 規模崩壊域での重力滑動に伴う斜面変動の状況は読み取 れる。

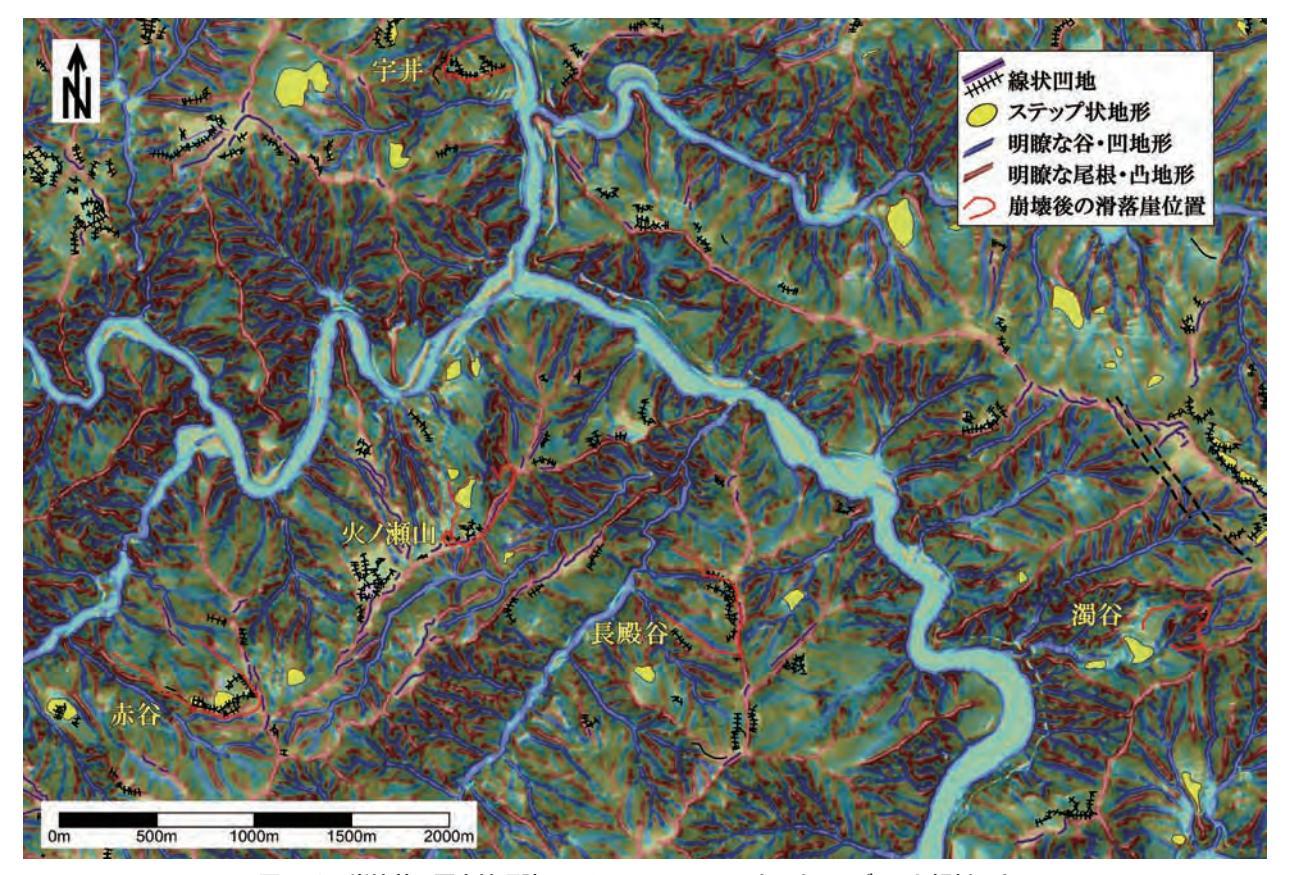
図-4.2 崩壊前の国土地理院5mメッシュDEMデータのウェーブレット解析による 明瞭な尾根・谷の抽出結果と線状凹地・ステップ状地形の判読結果¹¹⁾

さらに、この5m DEMに対して、エッジ検出や先鋭化処 理に用いられる二次元ウェーブレット解析を行って明瞭な 尾根と谷や地形段差を強調させて示したものを図-4.2に 示す¹¹⁾。明瞭な尾根と谷が交互に繰り返されて、起伏に富 んだ斜面をなす主な領域は概ね南向き斜面を形成してい る。これらの斜面は、全般的な地質構造が北傾斜を示す四

万十帯地層群との関係から,受け盤斜面となっている。明 瞭な谷が刻まれ,谷密度が高い状態にあることは,これら の斜面では,降水は表流水として流下しやすい領域である とみられる。これに対して,北向き斜面では明瞭な谷の密 度は相対的に低い。さらに,大規模な崩壊が生じた領域は, 深い明瞭な谷がほとんど刻まれておらず谷密度は低い。つ まり,崩壊域の斜面では降水の地下浸透は容易に生じ,表 面流出は受け盤の領域となる南斜面に比べ低い状況にあ るといえる。

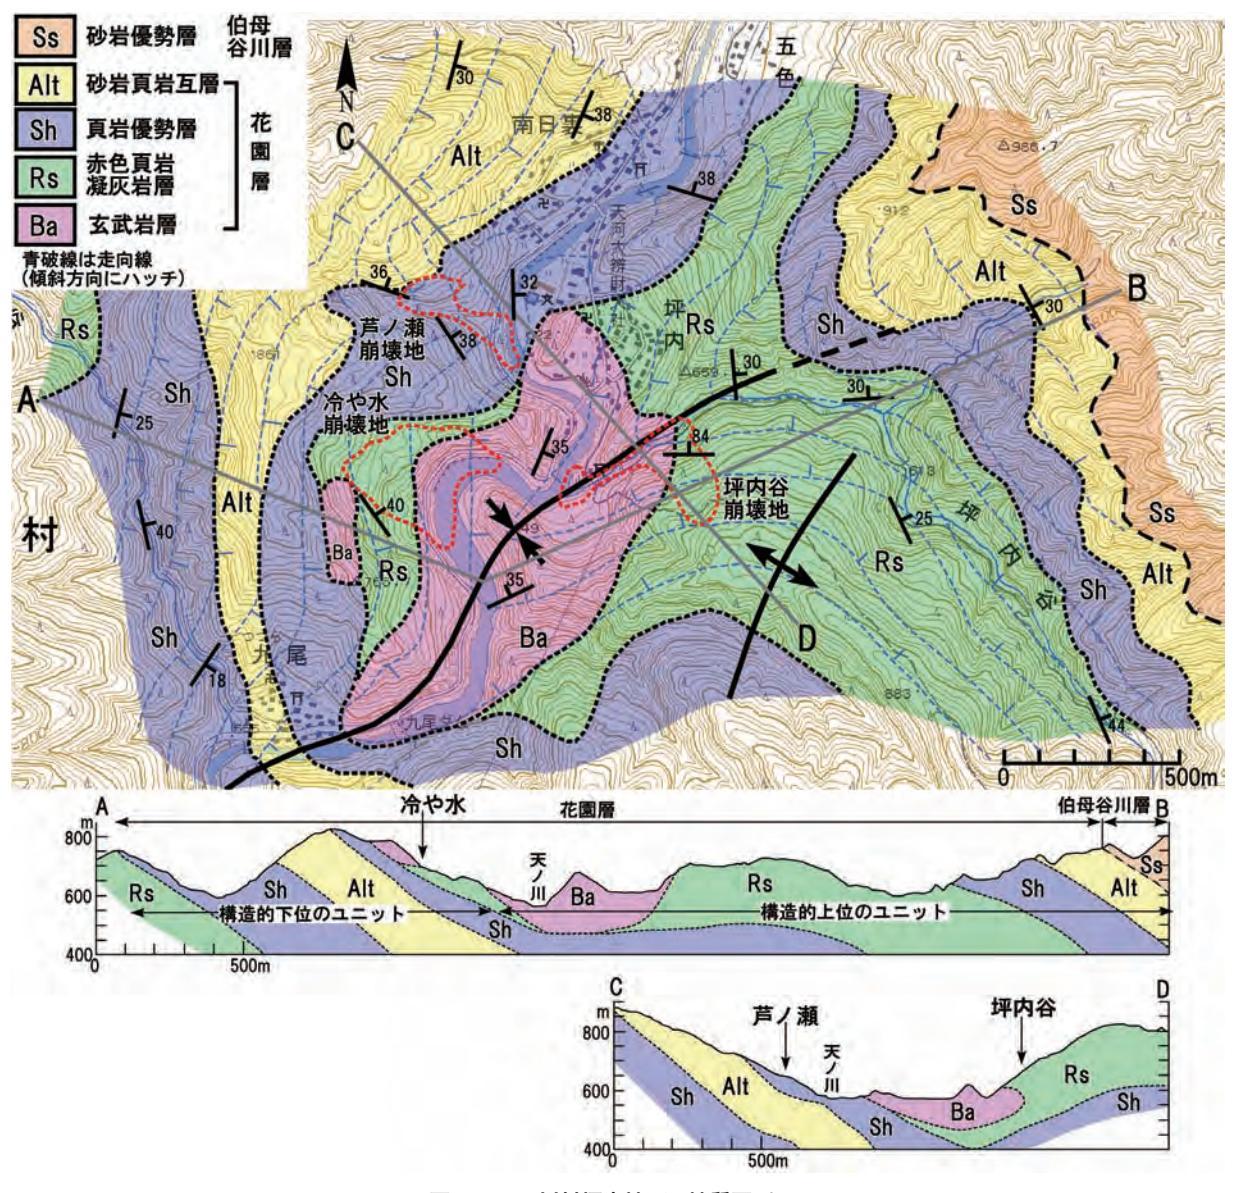
図-5.1 天川村坪内地区の地質図¹²⁾ (地形図は国土地理院2万5千分の1地形図「南日裏」を使用)

天川村坪内地域の花園層は,全般に顕著なせん断作用 を受け,特に凝灰岩層・赤色頁岩層,頁岩優勢層はそれが 顕著でメランジュ相を形成している(図-5.1)。これらのせ ん断構造は,大陸縁辺部での付加作用を受けた際に形成 されたものとされる⁴⁾。上位・下位のユニットの境界付近は こつのスラストシートの境であり,逆断層が存在するもの とみられる。また,これらの付加作用にともなって生じた覆 瓦構造を大きく撓ませる北東-南西方向の軸を持つ褶曲構 造が本地域には認められる。九尾から坪内谷にかけての伸 びる向斜軸は,地形的にも天ノ川の谷部に位置し,強い変 形を被っている。また,冷や水崩壊地の東側の天ノ川沿い に分布する玄武岩層の周辺部分は特にせん断構造が顕著 で,小断層が多数存在する。

天川村坪内地域の3箇所の大規模斜面崩壊域は、いず れも花園層の玄武岩層・玄武岩質凝灰岩層・頁岩層の分 布範囲で、二つのユニット境界に近く、向斜軸近傍の両翼 に位置する斜面で、構造変形を顕著に被った地域であるこ とがわかる。このような向斜構造が存在するため、3つの斜

面の傾斜方向は異なるものの,いずれの斜面もおおむね流 れ盤に近い斜面となっている。今回の斜面崩壊の前の地形 にも斜面変動地形が認められることから,上記の地質構造 を素因として,斜面不安定化が以前から生じていたとみら れる。

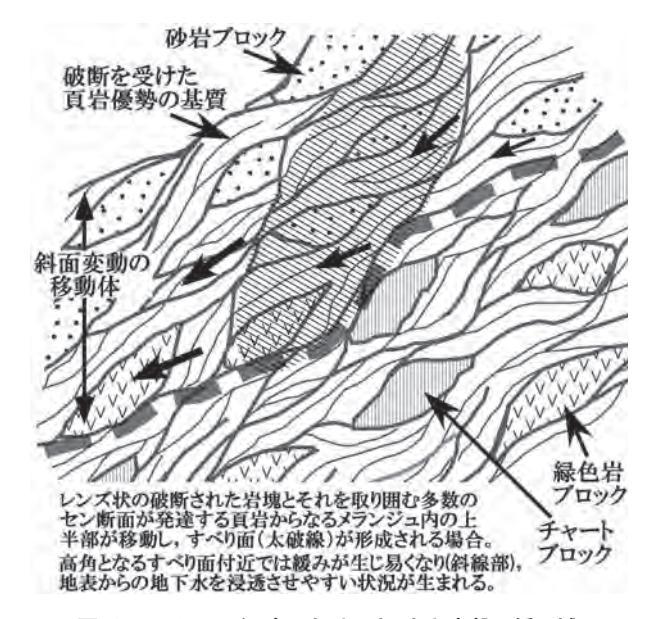
図-6.1 メランジュ内におけるすべりと岩盤の緩み域

大規模な崩壊に至る前にすでに,斜面内部では不安定 化が進み,斜面変動が徐々に繰り返されていることは,従 来から指摘されており,それは地形にも表れている¹⁰。メラ ンジュ内のこのような配列に沿ってすべり面形成が進むと, 平滑で単一の平面からなるすべり面ではなく,撓みを持っ た面に沿って,いくつものすべり面が複合しながら,岩体が 変位してゆくものとみられる。図-6.1に示すように,撓みを 持つ破断面を境にその上位の岩盤が動くと,傾斜角が大き くなる箇所周辺では,緩みが発生しやすくなり,地下水の 流動が生じやすい状況が生まれる。

変動域の上部は引張の場となりやすいので, このような 亀裂は上方に拡大し, 開口型の亀裂は地表部に波及して ゆくことで, 地表からの雨水の地下浸透を促進させる状況 を生み出す。

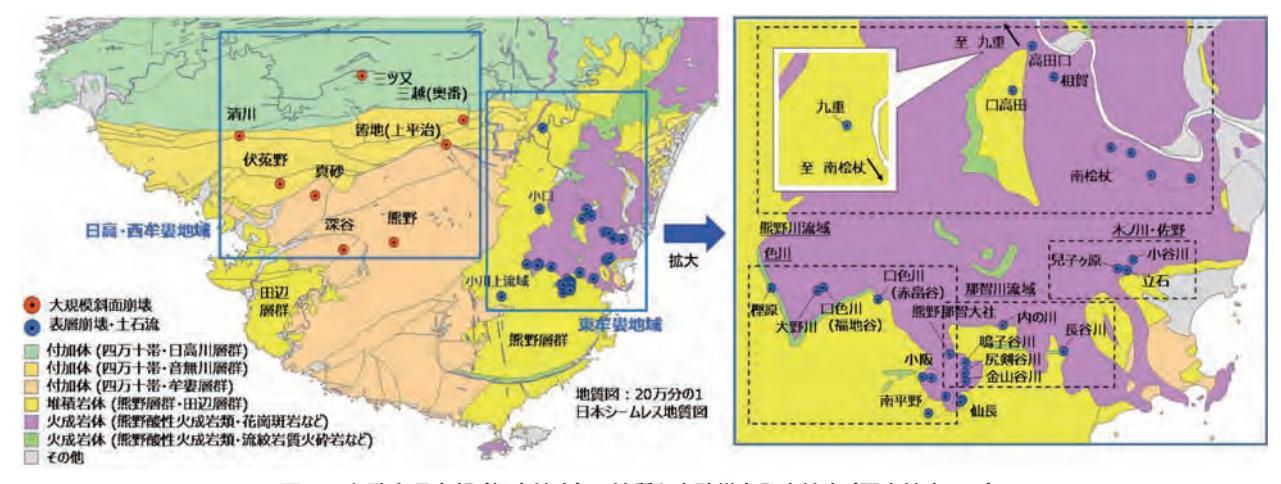
図-1 和歌山県南部(紀南地方)の地質と土砂災害発生地点(調査地点のみ)

和歌山県南部の紀南地方においては,四万十帯が分布 する日高・西牟婁地域で深層崩壊を含む大規模斜面崩壊, 熊野酸性火成岩類や熊野層群が分布する東牟婁地域で 表層崩壊・土石流が多発しており,崩壊形態は地質と密接 に関係している。ここでは,中部地質調査業協会が関連団 体と編成した平成23年台風12号による紀伊半島におけ

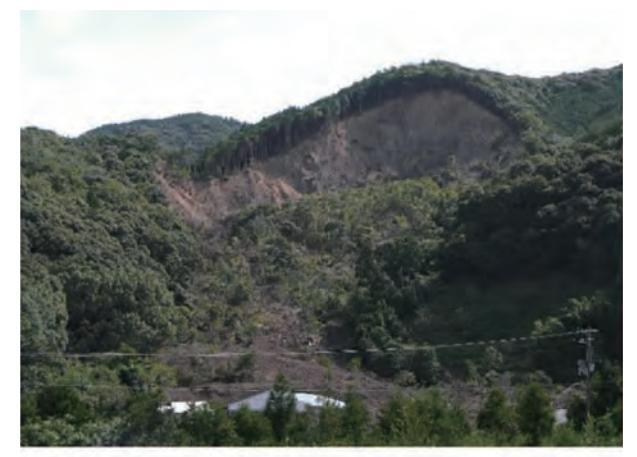
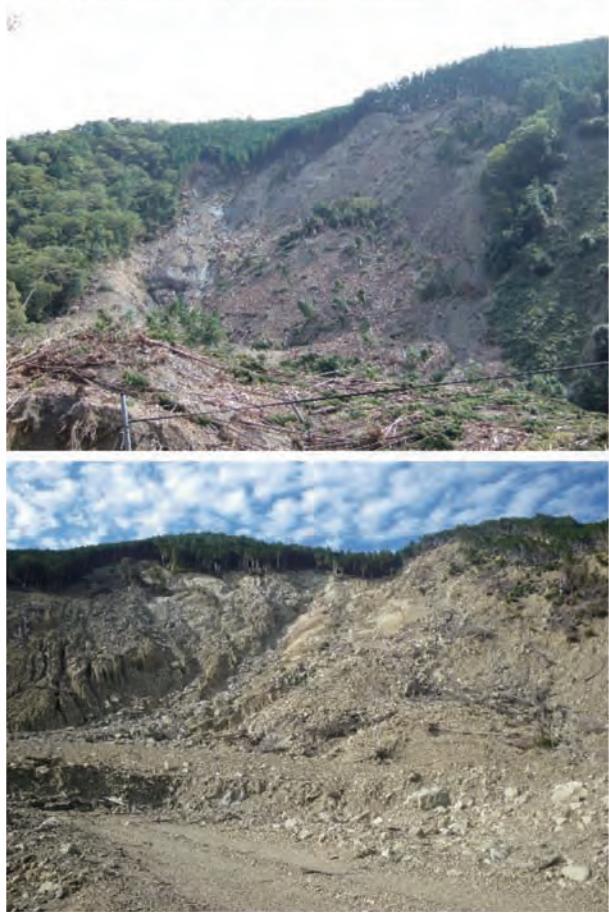
写真-1 日高・西牟婁地域の崩壊地 (上:伏菟野(2011年撮影),中:三越(奥番)(2011年撮影), 下:熊野(2012年撮影))

熊野(田辺市)で大規模な斜面崩壊が発生した(写真-1)。 平成23年台風12号では、四万十帯の分布域で大規模斜 面崩壊が数多く発生しており、その中で調査した8地点は 地形・地質の観点から大きく2つに分類できる。

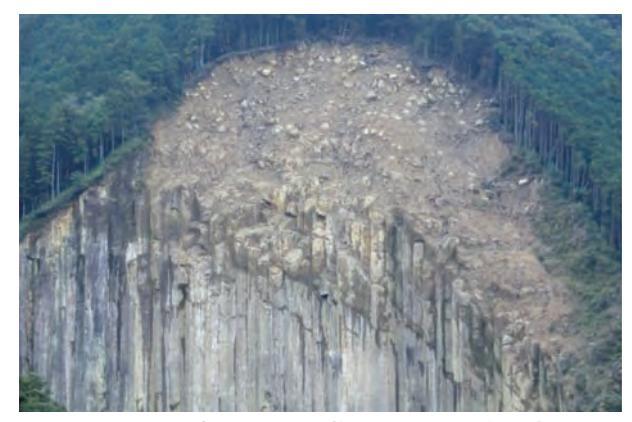
熊野酸性火成岩類の主岩体である花崗斑岩は柱状節 理が発達し、この節理の割れ目に沿って風化が進みやすい (写真-5)。また、花崗斑岩分布域は熊野層群に比して急峻 な地形であるのに対し、熊野層群分布域はやや緩斜面を なして安定している(図-2)。このような地形・地質条件を 反映し、この地域の表層崩壊の多くは花崗斑岩分布域で 発生した。これらの崩壊地の多くでは谷筋の緩傾斜部分に 崩積土(旧土石流堆積物)が堆積しており(写真-6)、これが

写真-5 花崗斑岩の露頭(熊野川流域 三重県側)

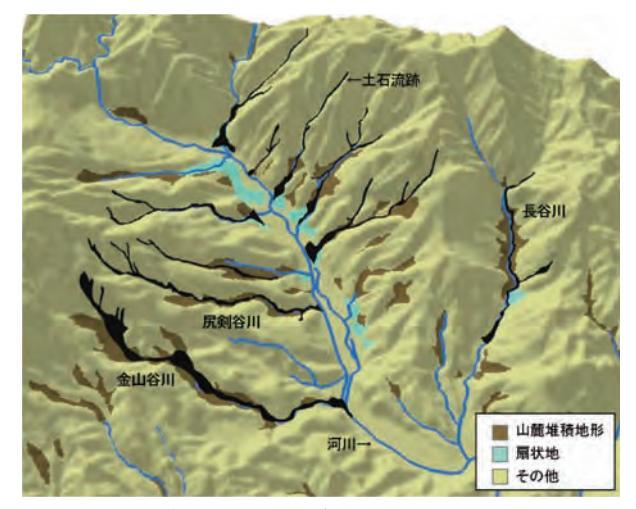
図-3 那智川流域の土地条件と土石流跡の3D表示 (土地条件図:数値地図25000(土地条件)(配色を一部変更), 標高:10m数値標高モデル(DEM), 河川:国土数値情報(流路(線))

表層崩壊による土砂とともに土石流化していた。また,谷筋 に残る崩積土が再び流動化して土石流になった例(渓床不 安定土砂の流動化)もみられる。図-3は那智川流域の土地 条件図であるが,これを見ると今回土石流が発生した渓流 の多くは山麓堆積地形であり,これが旧土石流堆積物と思 われる。すなわち,平成23年台風12号で土石流が発生し た渓流では,過去においても土石流が発生し,谷筋の緩傾 斜部に崩積土として残存していたと推察される。

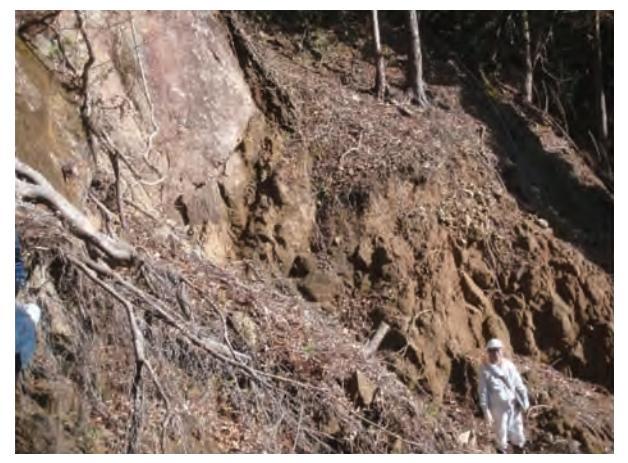
これに対して,同じ流紋岩質火砕岩の分布域で源頭崩 壊した色川の樫原においては,流紋岩質火砕岩分布域の 脆弱化した変質帯と新鮮岩盤の境界付近で崩壊が発生し

写真-9 色川・樫原の崩壊源頭部 (左が新鮮岩盤,右が脆弱化した変質帯,2012年撮影)

た(写真-9)。また、口色川・赤畠谷においては、流紋岩質火 砕岩と熊野層群(泥岩)の境界部で崩壊が発生しており、 熊野層群の泥岩には断層破砕帯が存在し、粘土化した熱 水変質帯が形成されていた。このような地質境界付近の断 層破砕帯や粘土化した熱水変質帯の存在は、花崗斑岩と 流紋岩質火砕岩から供給された地下水を遮断することも あり、この影響で山側の間隙水圧の上昇を招き、崩壊に 至った可能性が推察される。他の地域においても、火成岩 体と堆積岩体の境界付近では断層破砕帯や粘土変質帯 の存在が十分考えられるため、火成岩体と堆積岩体の境 界付近で発生する崩壊機構の例として色川の樫原と口色 川・赤畠谷は注目に値する。

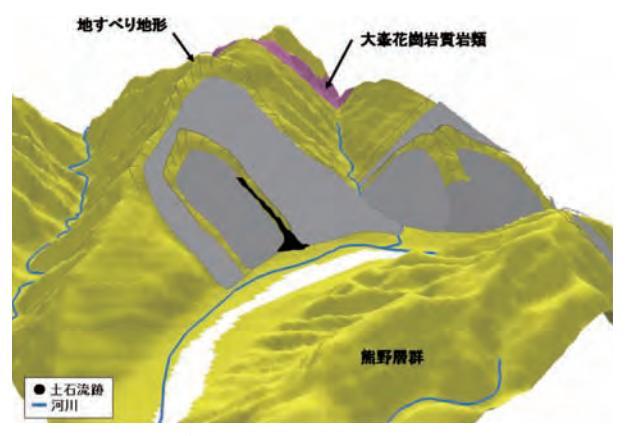
図-4 九重の土石流跡と地すべり地形の3D表示 (地質:20万分の1日本シームレス地質図(配色を一部変更), 標高:10m数値標高モデル(DEM),河川:国土数値情報 (流路(線),地すべり地形:地すべり地形分布図データベース)

なお, 熊野層群は地すべりの多い地層であるが, 九重の 土石流跡と地すべり地形(防災科学技術研究所)を地理情 報システム(ESRI社ArcGIS)で重ねてみると, 土石流が地 すべり地形内で発生していることがわかる(図-4)。また, 口 高田でも崩壊が地すべり地形内で発生していることが現場 で確認されている(写真-12)。これら熊野層群分布域で地 すべり地形を呈している場所は, 流れ盤や破砕帯などの地 質要因を反映してこのような地形を形成したと推察され る。すなわち, 熊野層群分布域で土砂災害の危険性が高い 斜面を選定する方法の一つとして地すべり地形を抽出する ことが有効だと思われる。

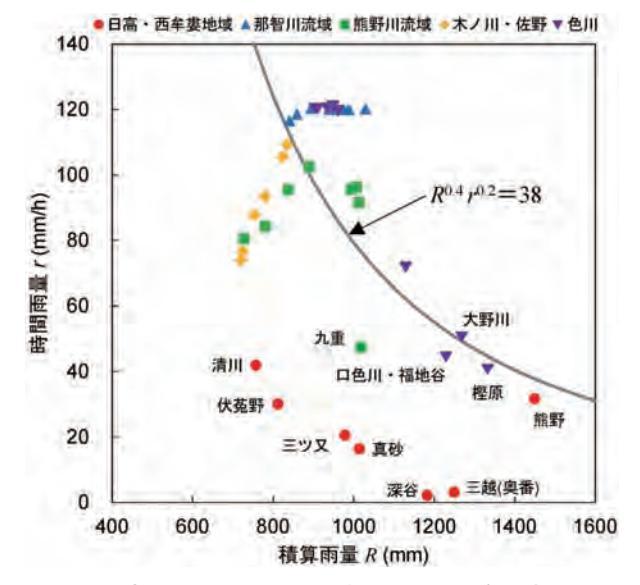
図-6 花崗斑岩分布域での表層崩壊・土石流の危険度を表す 限界雨量曲線

ここに、Rは積算雨量、rは時間雨量、aとbは定数(土質、 貫入強度、透水係数などにより決まる評価点)で、(a,b)= (0.2,0.9:切土(表層崩壊))、(0.4,0.2:切土(深層崩壊))、 (0.3,0.3:盛土)などが提案されている。図-6に当該地域の 自然斜面にこの限界雨量曲線をあてはめて定数aとbに 0.4と0.2を使用した場合の曲線を示す。東牟婁地域の土 石流は、前節より650mmを超える先行雨量の後に 70mm/hを超える時間雨量によって土石流が発生したと 推察される。このため、時間雨量よりも積算雨量が崩壊に 大きな影響を与えたと考えて、定数aとbには切土(深層崩 壊)を対象とした0.4と0.2を用いた。なお、図-6に示した右 辺の定数の値は土質などの項目に基づいた評価点ではな く、おおよその傾向を示す近似値にすぎないので注意され たい。

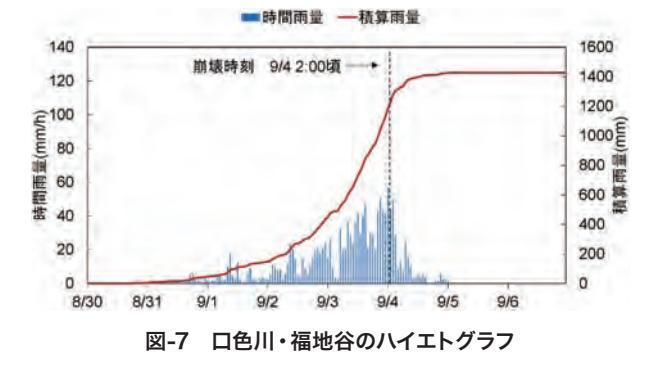
熊野層群分布域の九重を除いた熊野酸性火成岩類の多 くの調査地では、650mmの先行雨量の後に70mm/h以 上の激しい雨が降ることによって表層崩壊・土石流が発生 した。しかし、樫原、口色川・福地谷および大野川の3箇所は 時間雨量が70mm/hを上回ることはなかったが、時間 20mmから40mm以上の雨が長時間続き(図-7)、崩壊時 の積算雨量は1200mmを超えていた。すなわち、これらの 地点では、土石流を発生させる一般的な降雨特性と言われ ている"合計降水量が多くなった後に短時間降雨が強く なった"ためではなく、積算雨量が非常に多くなったことに よって表層崩壊・土石流が発生した可能性が推察される。

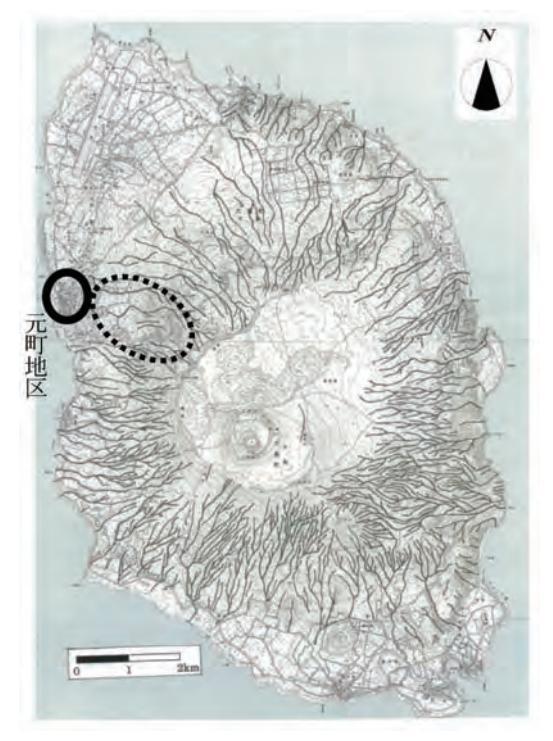
図-1 伊豆大島の水系図 (1/2.5万地形図「大島北部」「大島南部」に水系を記入)

島の北西部と南東部には緩斜面が比較的広く発達する が、東海岸は海岸侵食が著しく、海食崖が発達している。 外輪山を放射状に刻む多数の浅く短い谷地形は、降雨時 以外に流水の無い水無川である。図-1から、島の南半部は 斜面傾斜が急で谷密度が高く、北半部では斜面傾斜が比 較的緩く谷密度が低いことがわかる。また、今回の災害発 生箇所の元町地区に面した外輪山斜面は、水系が未発達 で周辺と異なった地形を呈することに気付く(図-1点線)。 この凹状地形は過去の大規模な崩壊跡が原型と思われる が、火口跡(マール)とする見解もある¹⁾。

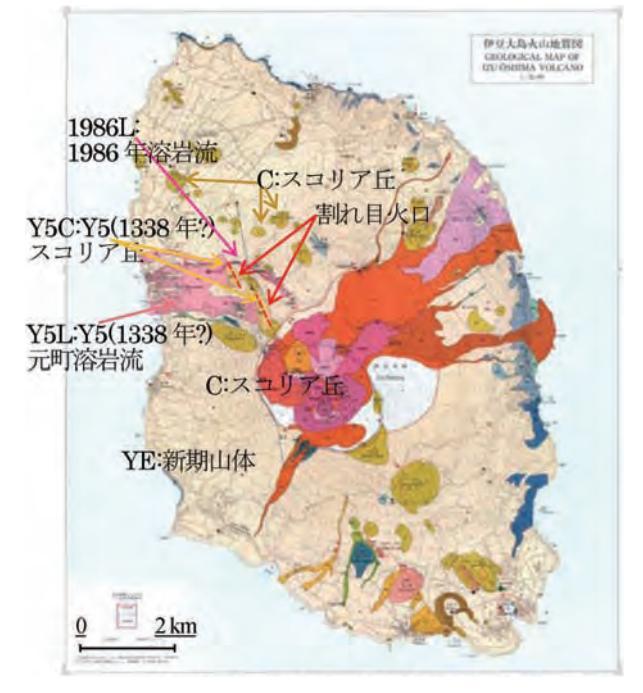
図-2 伊豆大島火山地質図⁴⁾に加筆

元町地区に面した凹状地形の外輪山斜面の上部には割 れ目火口が線状に分布し、ここから流出した元町溶岩流が 凹状地形を薄く覆っている。その後の火山活動で元町溶岩 流は何枚もの降下火砕物(火山砂)とレスに覆われた。今 回の災害の発端になった表層崩壊は、透水性の大きい火 山砂が比較的透水性の小さいレスの上面を滑落したもの であり、斜面に平行に堆積した流れ盤の地質構造と降下 火砕物とレスの透水性の差が素因となっている。

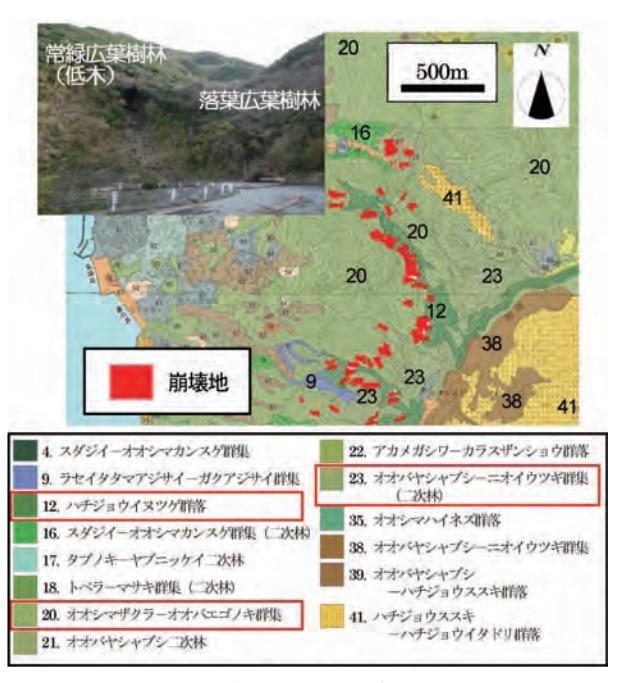
図-3 崩壊地周辺の現存植生図 (平成24年度東京都 (伊豆諸島) 現存植生調査委託報告書⁷⁾ を基に作成)

図-3に崩壊地周辺の現存植生図を示す。崩壊地周辺で 広い面積で分布する群落は、ハチジョウイヌツゲ群落、オ オシマザクラーオオバエゴノキ群集、オオバヤシャブシーニ オイウツギ群集(二次林)(以下、オオバヤシャブシ群落)で ある。ハチジョウイヌツゲ群落は崩壊地の上部付近に主に 分布している特徴がある。

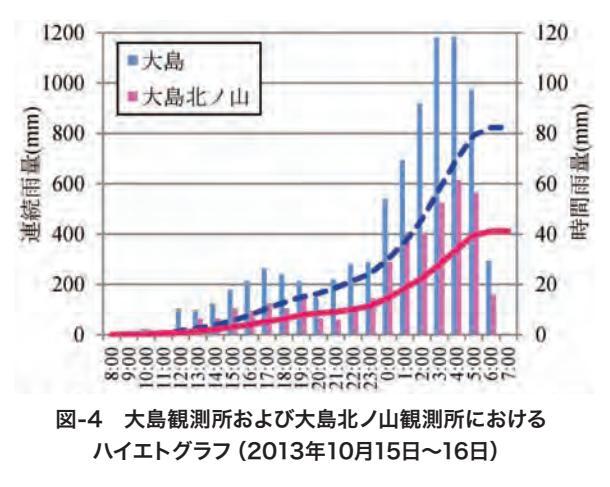
気象庁大島特別地域気象観測所(以下,「大島観測 所」)では,最大24時間雨量824mm,最大時間雨量 122.5mmという猛烈な雨を記録している。一方,4kmし か離れていない大島航空気象観測所(以下,「大島北ノ山 観測所」)では、その半分の連続雨量であった。

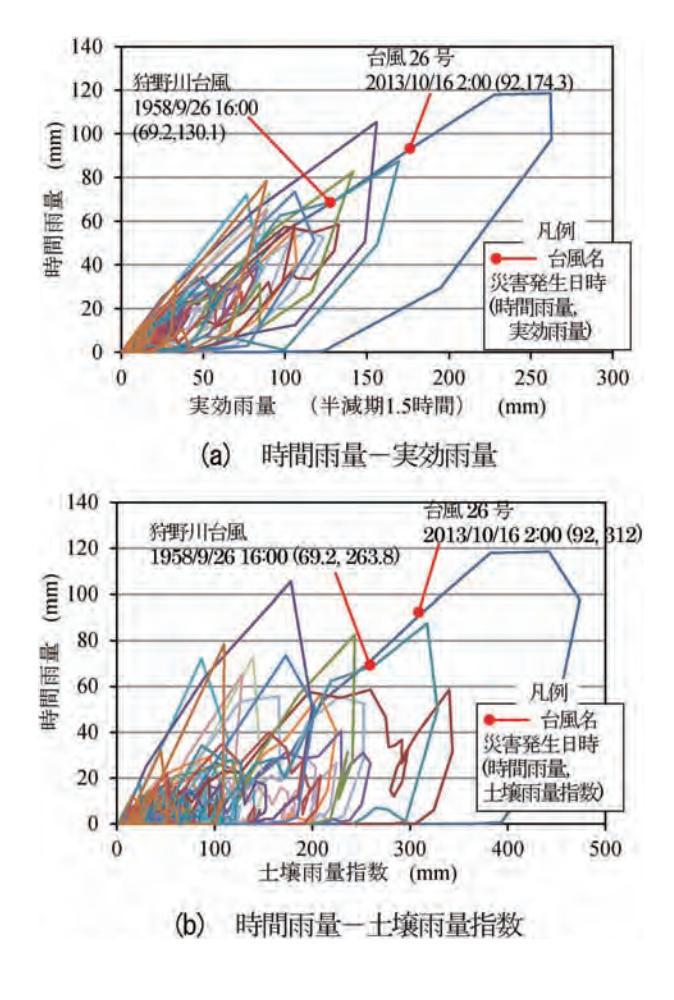
図-5 今回と過去の雨量との比較

図-5では、(a)(b)ともに台風26号と1958年に大きな 災害をもたらした狩野川台風時の雨量が図右上方にプ ロットされ、非常に多量な雨量であったことがわかる。一方 で、台風26号、狩野川台風を除けば、時間雨量105.5 mm(1980年台風19号:連続雨量270mm),連続雨量 719.5mm(1982年台風18号:最大時間雨量58.5mm) の降雨では、斜面崩壊・土石流に関連する人的被害は発 生していない。このことは、現状のパラメータが必ずしも災 害の発生を最適に表せていないことを示唆する。

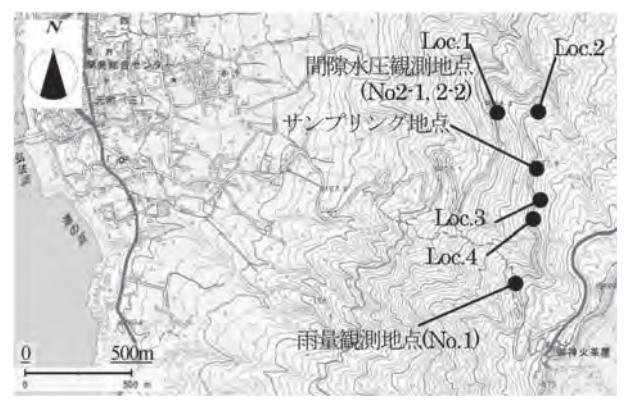
図-6 調査地点位置図

崩壊地内および崩壊地周辺の斜面において,地形・地 質・植生状況等を把握するために,図-6に示すLoc.1~4 で現地調査を実施した。

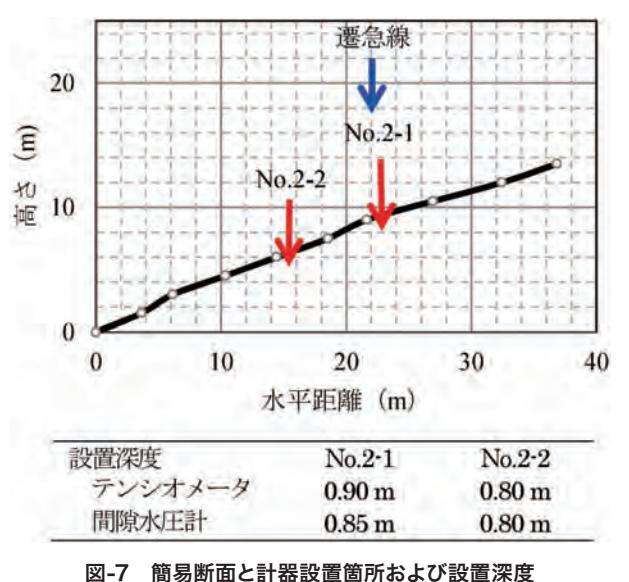
テンシオメータと間隙水圧計は、図-7の簡易断面に示す ように、遷急線付近のNo.2-1およびその下方のNo.2-2の 2地点に1基ずつ設置し、センサデータ収録とデータ通信 装置を併せて設置した。なお、測定間隔は雨量計、テンシ オメータ、間隙水圧計のいずれも5分と設定した。

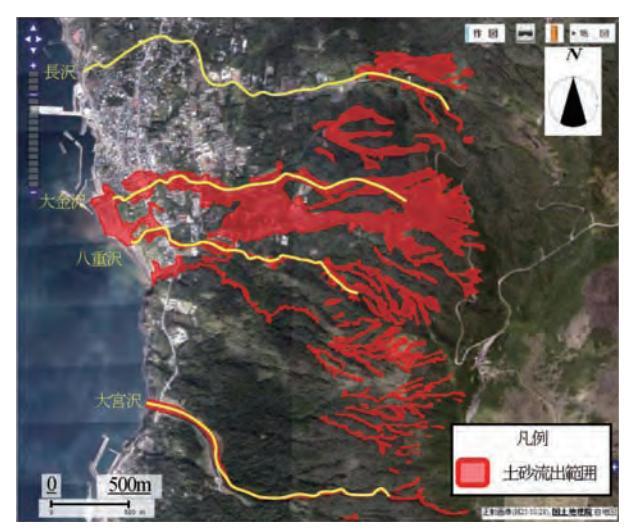
図-8 土砂流出範囲 (災害情報共有マップ:国土地理院に水系を加筆)

土砂流出範囲は図-8に示すとおりである。広い面積の部 分は大金沢流域で、大規模な崩壊が発生した。これは谷地 形の未発達な平滑な斜面において多数の表層崩壊が並列 に発生したために, 土砂流の流下域が交錯して裸地化した 箇所がつながったためである。筋状の被災箇所は長沢,八 重沢,大宮沢などの渓流で,谷地形の発達する谷頭斜面で 崩壊が発生し, 土砂流となって谷沿いに流下した。崩壊地 頭部は,外輪山の頂部緩斜面の直下に位置する一連の急 斜面にあたり、地形的には遷急線の下方斜面に位置する。 遷急線は崩壊前線と呼ばれ,山腹斜面では表層崩壊や落 石が起こりやすい。

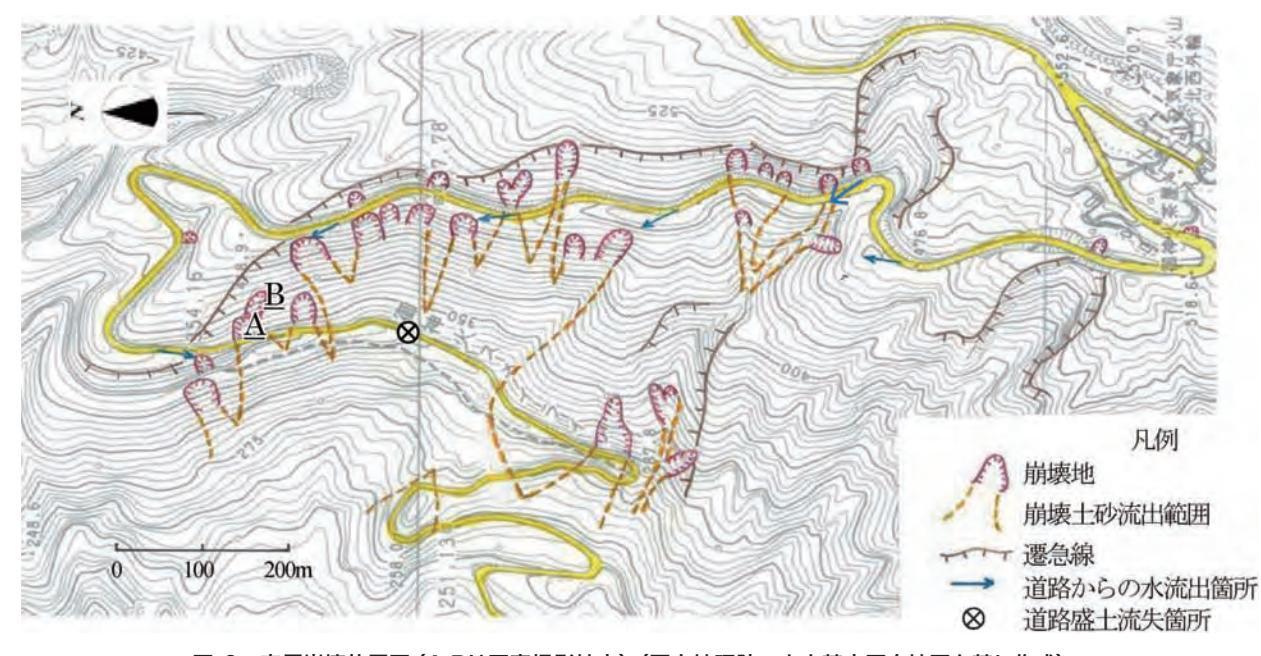
表層崩壊位置図 (A,Bは写真撮影地点) (国土地理院の火山基本図白地図を基に作成) 図-9

御神火スカイライン付近の崩壊について,踏査結果から 発生箇所や規模と遷急線を図-9に示す。一方,崩壊位置は 遷急線の直下の傾斜30~40°の急斜面にあたり、0次谷や わずかに凹状の集水地形となっている。遷急線の上方斜面 の傾斜は20°程度の緩斜面であるため、地形的に明瞭な遷 急線になっている。御神火スカイラインが遷急線に並行し て少しずつ高度を上げて御神火茶屋の手前で遷急線の上 の緩斜面へと登るため, 遷急線沿いの崩壊地頭部が御神 火スカイラインに沿うように見える。個々の崩壊規模は,幅 10~50m, 斜面長20~50m, 崩壊深度1m程度であり, 火山地域でよくみられる表層崩壊タイプで根系層崩壊®と 呼ばれる。図-9に示すように表層崩壊が複数箇所で並列 に発生したため,崩壊土砂が交錯して流下して広い裸地が 形成された。

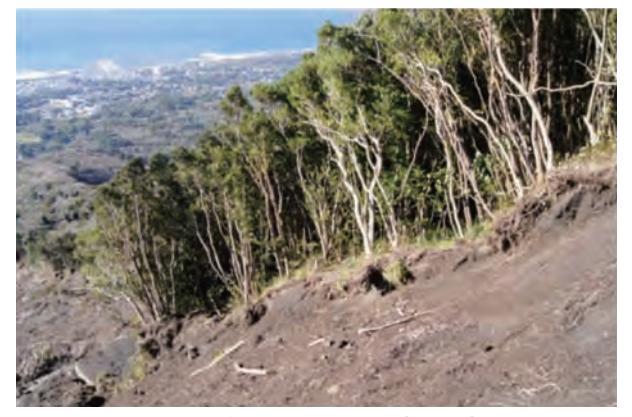
図-10 崩壊地側部の状況(地点A)

崩壊面には比較的透水性の小さいレス層が広く露出し, 崩壊地の頭部や側方の崖にはレス層に比べ透水性の大き い火山砂層が1m程度の層厚で斜面と同じ傾斜で分布す る(図-10,図-11)。火山砂層はスコップで容易に掘れる緩 い地層である。レス層と火山砂層は元町溶岩流の上位に互 層となって堆積し,少なくとも各4層が確認できる。斜面の 地質は流れ盤構造である。

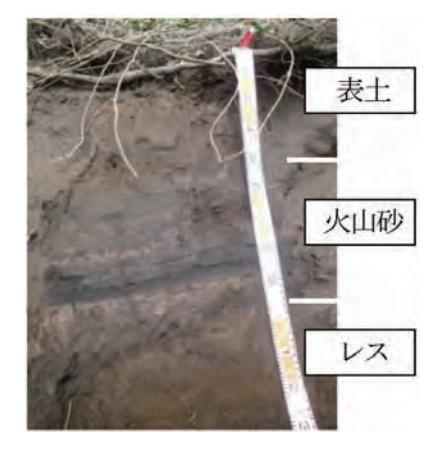
図-12 サンプリング地点の土層断面

崩壊斜面には、スコリア層が広く分布し、それを覆って 火山砂層、レス層が互層状に分布している(図-12)。

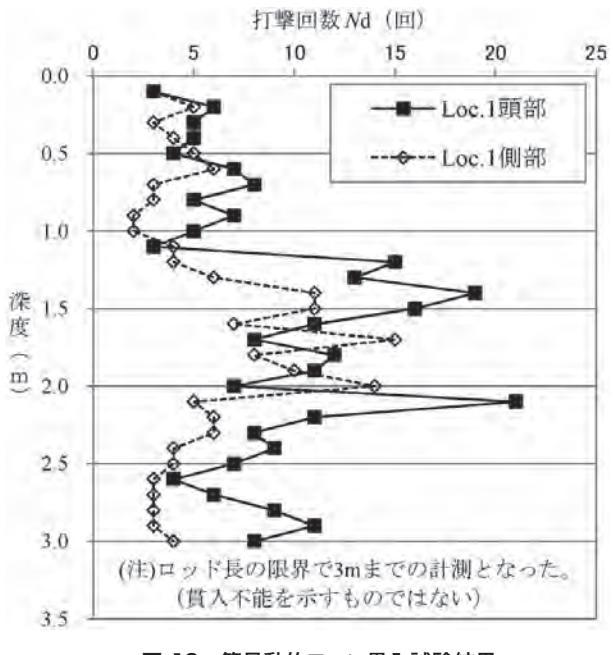
図-13 簡易動的コーン貫入試験結果

試験の結果, 頭部では深度1.1m付近で, 側部では深度 1.4m付近でそれぞれNd値がやや大きくなる傾向が認めら れた。これらの付近では, すべり面は深度0.8~1.0m付近 にあり, 崩壊深度を規定した要因が, 地盤の締り具合以外 のものであることを示唆している。

Nd値が20近くになる深度には、スコリア層が分布する ことを確認している。

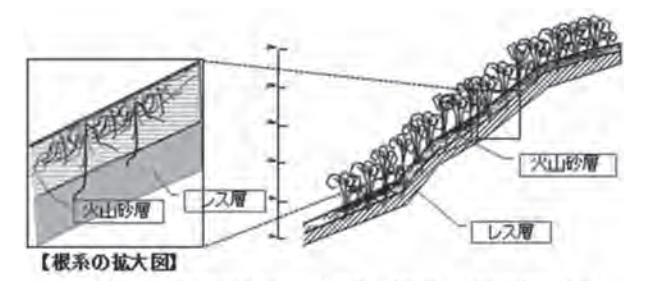
図-19 崩壊地付近の樹林と根系分布の模式図

崩壊地の周辺は, 薪炭用に伐採した履歴があり, 現地調 査の結果でも樹木は1株当たり5~8本の株立ちが見られ ることから, 萌芽更新が行われており, 一帯は萌芽更新林 である。このため, 天然更新の樹木に比べると, 根系の発達 が乏しくなっている。崩壊地付近で確認した根系の状況を 図-18に示す。根系は火山砂層の中に伸長していたものの, レス層までは伸長しておらず, レス層付近に到達した根系 はレス層の上面に沿って横方向に伸長していた。崩壊地付 近で成立している林分の根系分布の模式図を図-19に示 した。崩壊地側部では, 高さ約1mの断面を観察することが できるが, ここでも根系はレス層までは伸長していない。上 述した観察結果から, レス層には, 根系を発達させにくい 要因があると推定する。

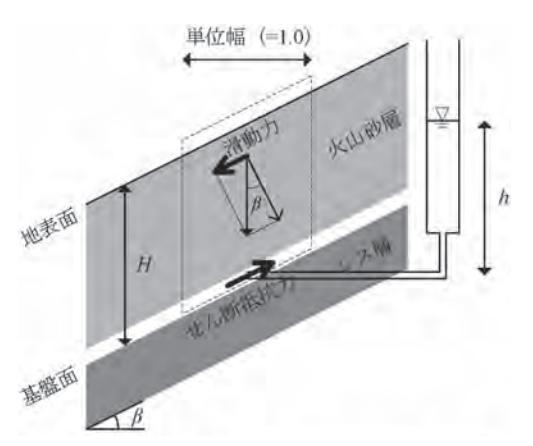
図-23 表層崩壊の簡単な安定計算モデル

このような崩壊機構の理解のために、室内試験で得られた土質定数を用いて、無限長斜面を仮定した簡単な機構解析を実施した。この解析では、無限長斜面を仮定し、沖村 1)の無限長斜面モデルから植生の寄与する項を除いて、安定計算を行った。図-23に表層崩壊の簡単な安定計算モデルを示し、以下に、安定計算式を示す。土質定数は、定圧一面せん断試験から算出した*c*、φ値(表-3)を用いた。火山砂の層厚と斜面勾配は調査地点の平均的な値を採用することとし、火山砂の層厚*H*=0.8m、斜面勾配β=30°とした。

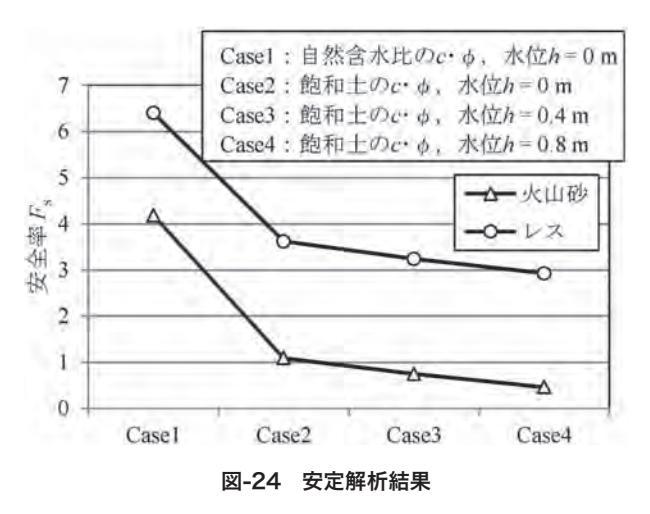
また,水位を変化させて検討した結果を図-24に示す。こ れより,火山砂は飽和化に伴う粘着力の消失により,安全 率を大きく減少させることがわかった。ただし,水位がない 状態では安全率1を上回っている。レス層との境界に水位 が数10cm発生した時点で安全率が1を割り込み,崩壊に 至る結果となった。一方,レスは飽和状態となっても粘着 力を有するため,安全率は完全飽和状態においても1を大 きく上回っている。このことから,崩壊が発生したのが火山 砂層とレス層の境界が水理境界面となったことが大きい が,力学特性の違いも一因となった可能性が示唆された。

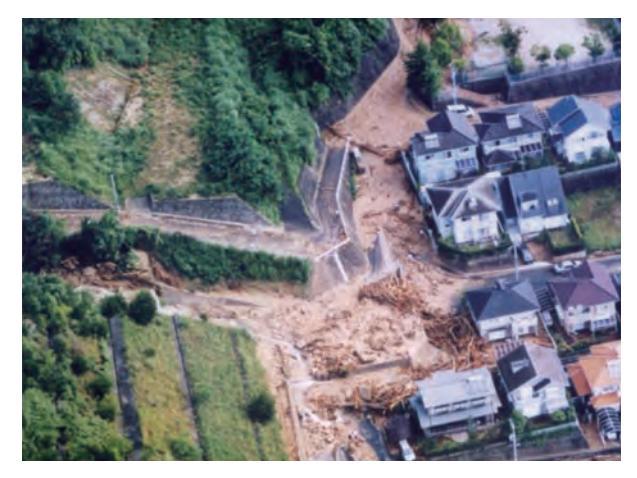
写真-2 1999年6月の広島豪雨災害

1999年には広島市と呉市において24名の犠牲者を出 す災害が発生した。広島市では宅地開発が山際まで及び, 山腹や渓流で発生した表層崩壊・土石流が直下にあった 住宅地を襲ったことで各所で被害を生じた(写真-2)。政令 指定都市でもある広島市で大きな土砂災害が起きたこと が契機となって土砂災害防止法が翌2000年の国会で成 立し、2001年の4月より施行された。

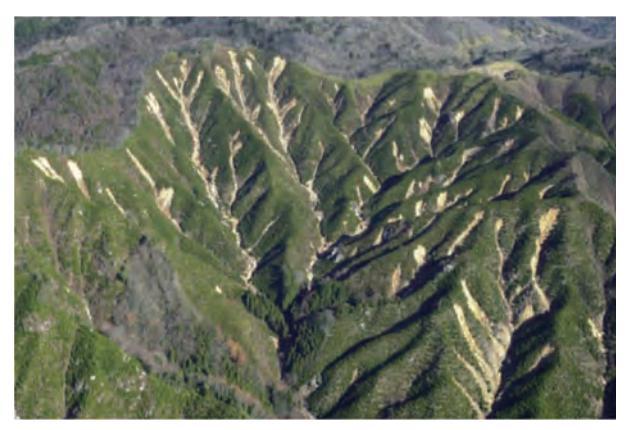
写真-3 2000年東海豪雨によって発生した表層崩壊

表層崩壊は山地斜面の表層部分を中心に崩れる現象 で、その崩壊深は概ね数10cm~2m程度で、土壌や表層 付近において風化して脆くなった岩が崩れる例が多い。豪 雨による土砂災害の中では、もっとも多く発生するタイプ の土砂移動現象である。特に風化した花崗岩地域や第四 紀の火山の山腹に発生する場合が多い。表層崩壊は崩壊 はひとつひとつは浅く小規模であるが、多くの場合それが 数十箇所から何千箇所も崩れることがある(写真-3)。甚 大な被害をもたらした災害事例では、表層崩壊が千箇所 以上、場合によっては万のオーダーで起きていることも珍 しくない。

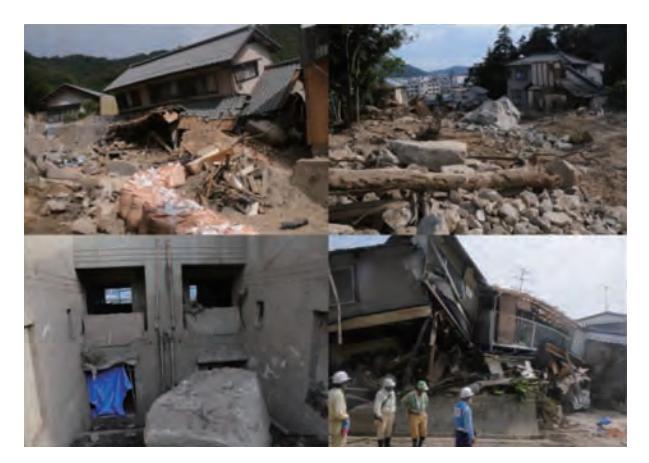
写真-4 2014年8月の広島土石流災害による被災状況 (安佐南区八木3丁目・緑井8丁目)

また, 表層崩壊は一般的に発生数が多いため, 被災範 囲は比較的広く, 土砂の流出に加え, 渓谷からの氾濫を伴 うことも多い。また, 崩壊土砂量の割に崩壊面積が広いた め, 土砂に対する流木などの比率が大きい。そのため, 崩壊 した土砂や巨石が襲ってくるとともに流木を交えた泥流の 流下などを伴うことで被害の様相は場所によって大きく異 なる(写真-4)。

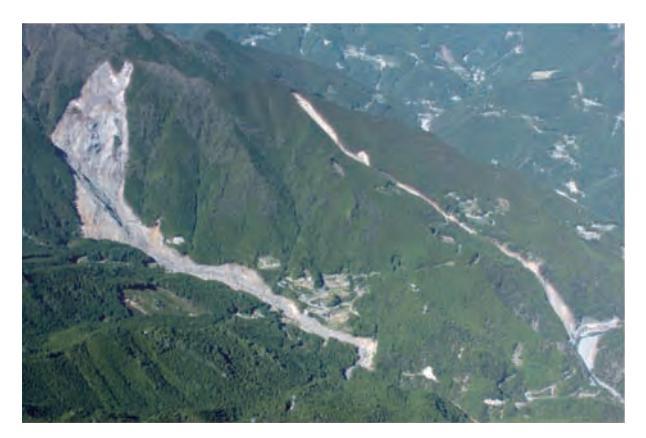
写真-5 2004年の台風10号の豪雨で起きた 徳島県木沢村大用知の深層崩壊

深層崩壊は地下深いところですべりを起こすことから, 斜面深部まで雨水が浸透するのに時間を要する。そのため 短時間の降雨で崩壊が発生することは少なく,長時間かつ 大量の雨によって発生が認められる。写真-5に示した徳島 県の大用知の深層崩壊では総雨量では2000mm近い雨 が降った後に発生している。
