平成23年台風12号の豪雨による 三重県南部での斜面崩壊の特徴

三重大学大学院生物資源学研究科 酒井 俊典

平成23年台風12号の豪雨による 奈良県南部地域の大規模斜面崩壊と 地形・地質

平成25年台風第26号による 伊豆大島火山山麓の土砂災害について

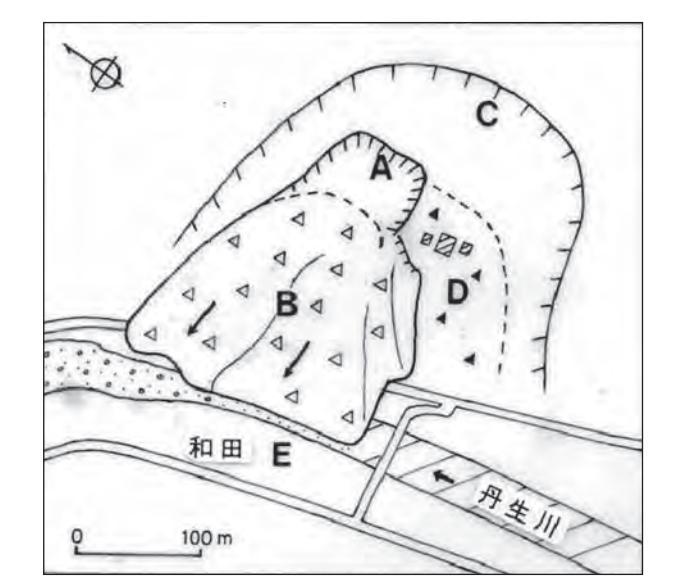
図-8 和田地すべりの発生範囲と元の地すべり地形¹¹⁾ (A:1982年変動で生じた滑落崖, B:1982年変動の地すべり 移動体, C:古い地すべりの滑落崖, D:古い地すべりの移動体, E:地すべり対岸の和田集落)

災害後の調査によると地すべりが発生した斜面は,過去 に地すべりを起こした痕跡である地すべり地形を呈してい たことが明らかにされた(図-8)¹¹⁾。この様に,地すべりの発

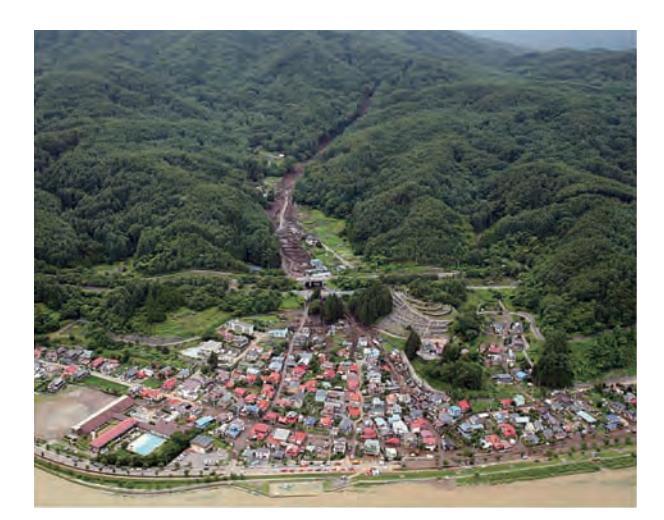
写真-7 谷の出口に形成された土石流扇状地を宅地化した 岡谷市湊地区 (アジア航測撮影)

同様の事例は、老人ホームが谷の出口の真正面に建て られていたために土石流の直撃を受けて被災した2009年 の山口県防府市の災害や長野県岡谷市の湊地区の災害 などは少し注意すれば土石流に対して危険な地域である ことは分かる(写真-7)。土砂災害の場合どのような場所が 危険なのか、広島災害も南木曽の災害でも地形分類にお いて土石流扇状地(沖積錐)に分類される範囲で被災して いる。南木曽の土石流災害で死者が出た住宅は、谷の出口 の正面にあたり、しかも流路が屈曲した、流下してきた土 石流が直進すれば直撃を受けるコースにあたっていた。
