中部ミニフォーラム
優秀賞・奨励賞

老朽化した ダム減勢工における電気探査事例

弾性波探査による 老朽化した吹付法面の調査事例

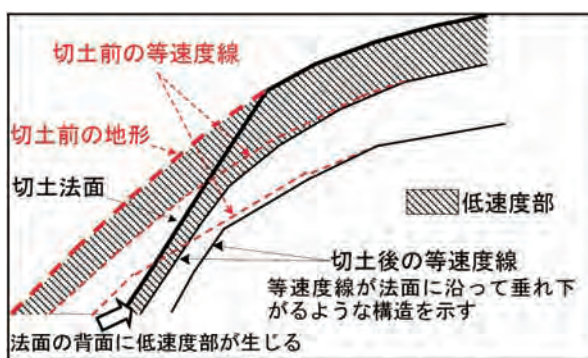
図-1 経年劣化による弾性波速度構造の変化

法面背面の地山に対しては、弾性波探査を実施することとした。法面の掘削によって地山の劣化が生じると、地山の速度構造は掘削前の状況から変化し、法面に沿って低速度部が垂れ下がるような構造になることが多い(図-1)。

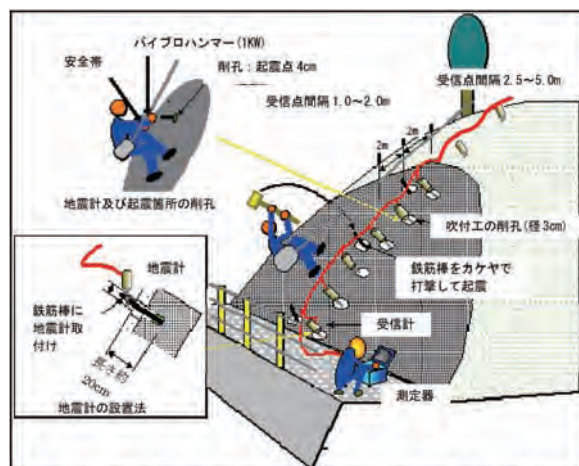
図-2 弾性波探査の測定概要(吹付法面区間)

弾性波の起振には、一般に火薬を使うことが多いが、調査対象の吹付法面直下には民家が近接しているため、振動や騒音による影響の少ないカケヤによる起振を行った。地震計は、表層地盤の詳細な速度層の把握が重要であるため、吹付法面上では1.0～2.0mの間隔で設置し、その上方斜面では2.5～5.0mの間隔とした。なお、吹付区間の測定に当たっては、吹付の影響を排除するため、吹付に径3cm、深さ20cm(吹付厚+10cm程度)の孔を穿孔し、地山内に地震計を挿入することで対応した(図-2)。
