5. 設計・施工のための地盤調査

5.1 土質地盤における施工時の問題点

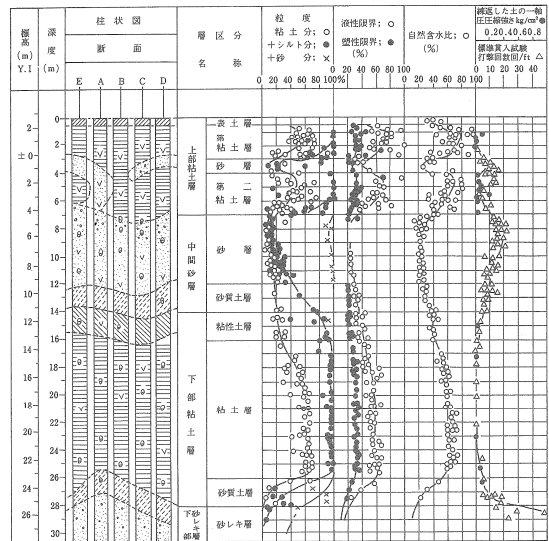
図-5.2 大垣地区試験盛土地点の土質性状⁴⁾

大垣地区では、木曾三川沿いの下流域に深さ30mに及ぶ広大な軟弱地盤が形成されている。この軟弱地盤上に高さ7.7mの盛土を施工した事例があり³⁾、この土質性状を図-5.2に、沈下測定結果を図-5.3に示す。

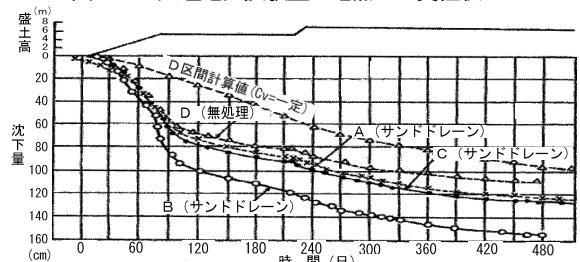
図-5.3 大垣地区試験盛土の沈下測定例³⁾

区間	A	B	C	D
処理工	サンドドレーン (SD)			無処理
打設ピッチ	2.4m	2.4m	1.6m	-
打設長	8m	20m	8m	-

盛土開始から約500日後の実測沈下量は、無処理区間(D)で約1.1m, サンドドレーン(以下SDと表記)で上部粘性土層を改良した区間AおよびCで約1.2m, 下部粘土層までSDで改良した区間Bでは約1.5mであった。

沖積層上部粘土層(後背湿地タイプの河成堆積物)には、きれいな粘土の中に直径2~3cmのきれいな砂柱が内在していることがある(図-5.4参照)。大垣地区においてもこの砂柱が確認されており、これは地震時の液状化に伴う噴砂跡(地震痕; 図-5.5参照)と考えられ、同層中に縦横に挟在しているものと推察された。このことが、図-5.3において無処理区間(D)とSD(A), SD(C)の沈下傾向に差がなかった理由と考えられた³⁾。つまり当該地区の沖積層上部粘土層にはSDの効果に匹敵する排水層が既に形成されており、新たにSDを打設する必要がなかったとされている。

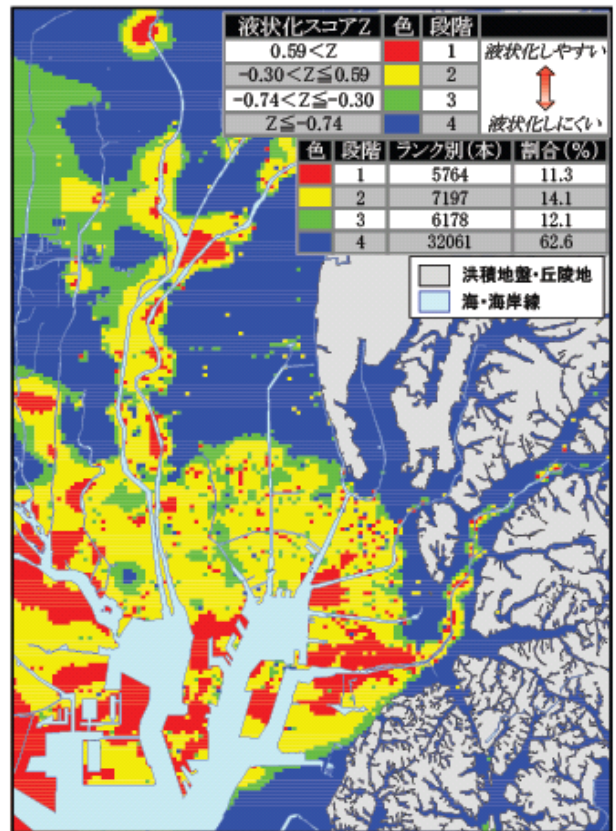
図-5.6 想定東海地震時の液状化危険度の分布図⁶⁾

山田⁶⁾は、名古屋市における過去の地震から要因分析を行って液状化予測モデルを作成し、2001年に見直された東海地震の予測震源域に対する広域液状化危険度図を作成した(図-5.6参照)。液状化の危険性の高い地域(図中の赤及び黄)は、河川周辺ならびに埋立地に集中している事がわかる。

こうした液状化危険度の高い地域では、緊急輸送道路の橋梁や横断歩道、避難施設などに耐震性の確保が求められ、詳細な液状化調査が必要となる。

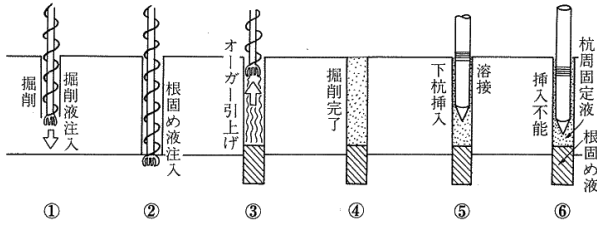
図-5.7 杭の施工順序⁸⁾

スパイラルオーガーにより掘削液を注入しながら、杭径より10cm大きい径で所定深度(GL-21m)まで削孔し、根固め液を注入後、スパイラルオーガーを引き上げ、掘削孔を掘削液で満たして掘削を完了した。その後、先端形状がペンシル型の杭をゆっくりと孔内に挿入したが、途中で杭の挿入が困難となった。

石混じりの緩い砂層にある。この層は振動攪拌を与えることで容易に液状化することが報告されている⁸⁾。この振動攪拌に伴って液状化した浮石が掘削孔に流れこみ、浮石の比重が掘削液の比重に近いため浮上も沈降もせず、掘削液中に浮遊し杭の挿入時に杭先端部に浮石が集まり杭の貫入が不能になったものと推定された(図-5.7~5.8)。

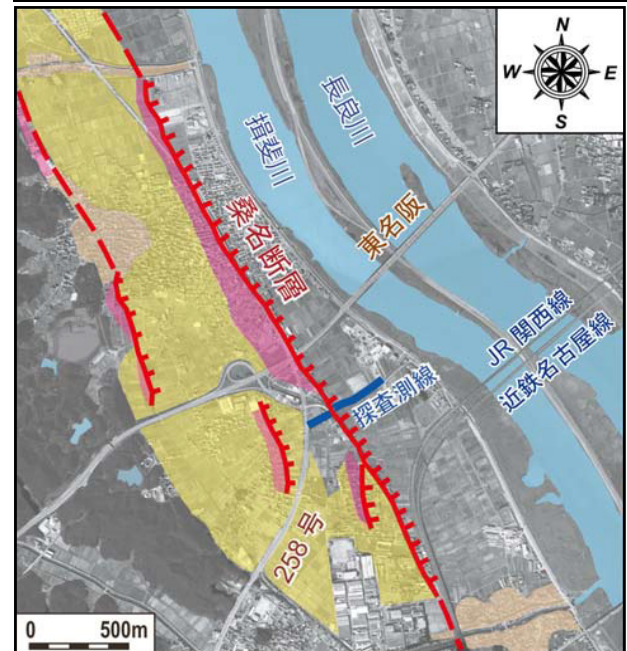
図-5.11 桑名断層と探査測線位置¹¹⁾

が進んだ市街地などでは変位地形を識別できないことが指摘されている。これに対し稲崎¹¹⁾は、高分解能反射法探査(ランドストリーマー)を用いて表層部100m程度までの浅部地盤の詳細な変形構造をイメージングした。桑名断層にこの探査手法を適用した事例を図-5.11~5.12に示す。

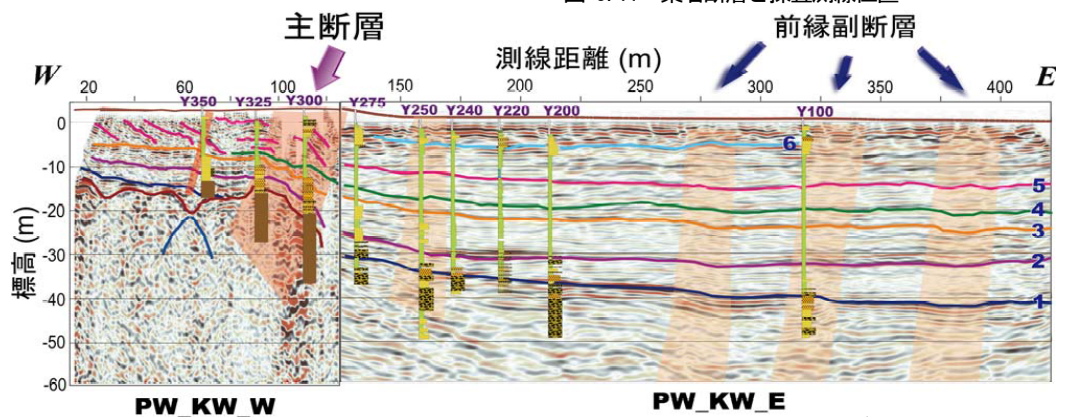
図-5.12 桑名断層の浅部変形構造解析結果¹¹⁾

特徴的であるのは、下位の反射面ほど変形の度合いが大きく、傾斜も大きくなる傾向が明瞭に認められることである。この解析結果は、東側断面に認められる傾斜構造が基本的には断層運動による撓曲によって形成されたものであること、累積性を示す反射面の変位から断層活動の個々のイベントを抽出できる可能性があることを示しているとしている。

逆断層が地震によって活動する場合、主断層だけでなく、前縁の副断層が変位を発生させる場合があること、地震時の断層変位の影響は、主断層の前縁部にも及びうることを意味している。

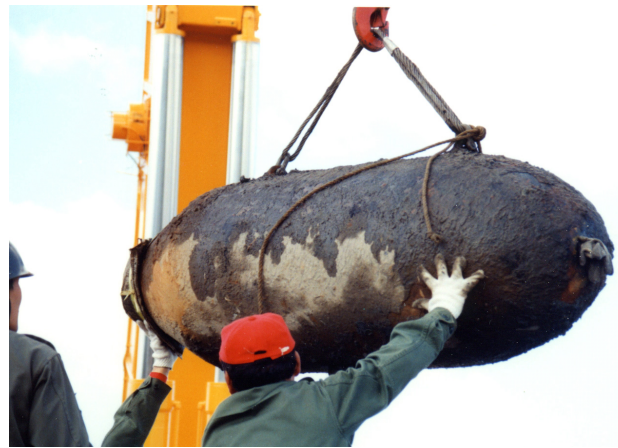
図-5.13 不発弾処理の状況(1トン爆弾)

は、不発弾への留意が必要な地域がある。名古屋市をはじめとして愛知~三重県の特に沿岸部(津, 桑名, 四日市, 名古屋, 半田, 豊川, 豊橋など)においては、戦前からの工場が集中しており、その多くは戦時中、軍需工場として稼働しており、空襲により、大量の爆弾が投下された。また、同時に道路、鉄道などの橋梁箇所への投下もなされた。こうした地域で、不発弾が発生する割合は、平野部の軟弱地盤が分布するところでは、投下量の5%と推定され、今日でも施工時に不発弾が発見・処理されている(図-5.13 参照)。1999年2月には三重県桑名郡木曾岬町内の国道23号線鍋田川橋付近での交差点改良工事の際に不発弾(1トン爆

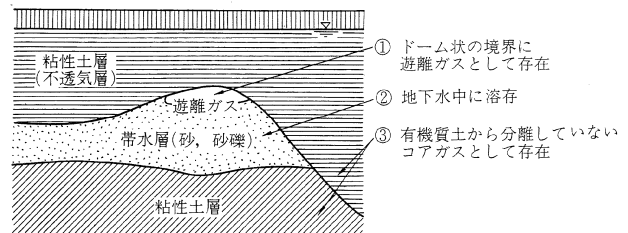
図-5.14 地中におけるメタンガスの賦存状態¹⁶⁾

地中のメタンガスは、**図-5.14**に示すように賦存しているとされている¹⁶⁾。図中の①の遊離ガスは坑内に噴出しやすく火災や爆発事故の危険性が最も高い。また、メタンガスの溶解度は水圧に比例して増加することから、被圧状態では、②の地下水中に溶存するガスが、掘削土砂などを介して坑内に入り、大気圧下で遊離して噴出する可能性がある。③のメタンガスも②と同様な状態で噴出するとされる。
