## 4. 地盤災害

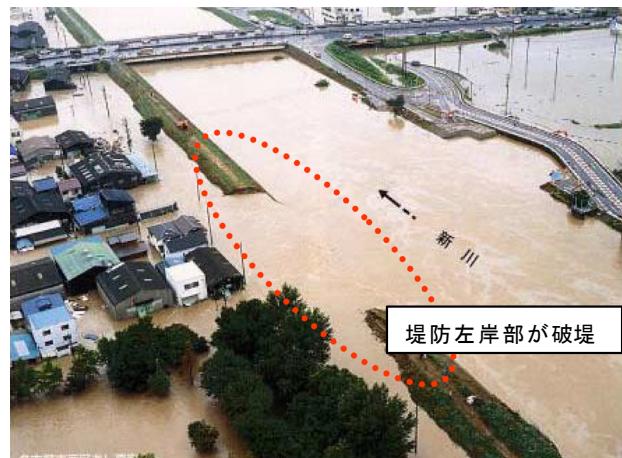
図-4.1 東海豪雨による新川左岸堤防の破堤（文献1）に加筆  
の矢作川水系では乙川右岸、伊賀川右岸、幸田町の広田川左岸が決壊した。

2000年9月11日に、停滞する秋雨前線と南方海上の台風14号からの湿った空気との影響で、東海地方は広範囲にわたって記録的な集中豪雨に見舞われた。名古屋市では、名古屋地方気象台観測史上最高の最大日降水量428mm（11日）、12日までの総雨量は567mmを記録（年間降雨量の1/3程度）した。この豪雨によって、西部を流れる新川で堤防が決壊（図-4.1）する等、破堤・浸水被害が愛知県・岐阜県内各所で発生した。

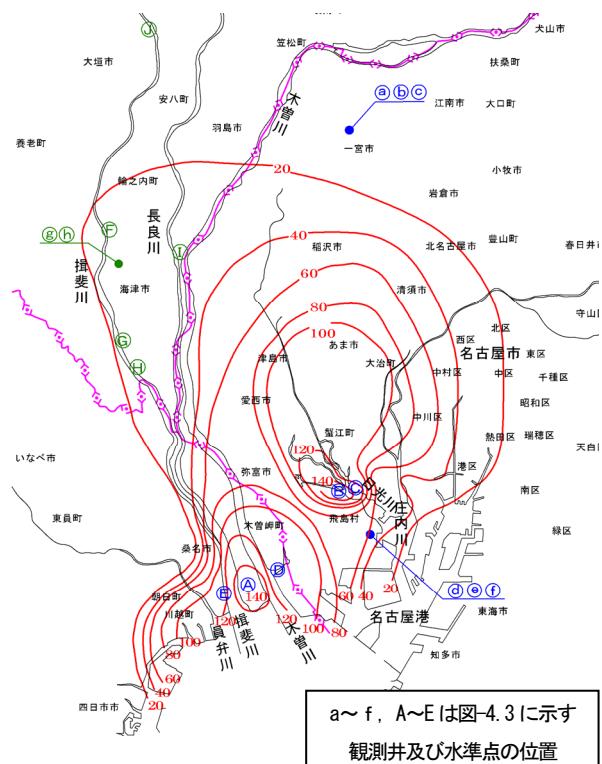
図-4.2 1961年(昭和36年)以降の累積沈下量等量線図

(文献2)に加筆)(観測期間:1961年2月~2009年11月)

地盤沈下は工業化に伴う揚水量増加とともに1960年代から激化し、70年代末には累積沈下量が160cmに達する場所もあり（図-4.2～4.3），井戸の抜け上がり現象や建造物の異種基礎での不等沈下（図-4.4）が確認されている。

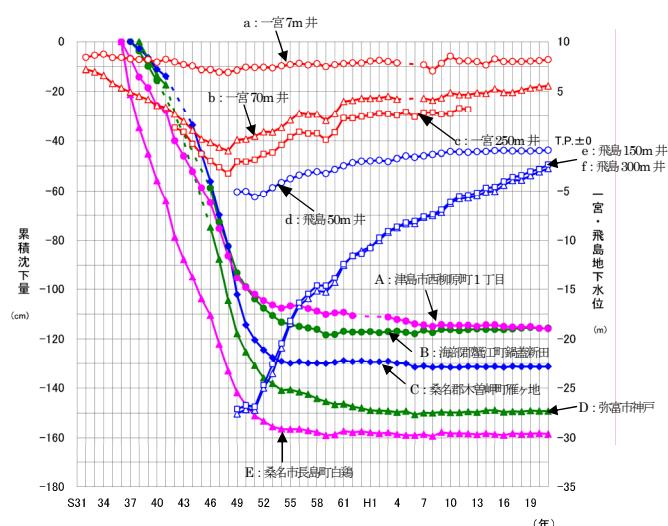
図-4.3 水準点の累積沈下量と年平均地下水位(文献2)に加筆)

名古屋市では、沖積平野で70年代前半に沈下速度が最大となり、累積沈下量は市域西部で100cm、南西部では130cmに達した場所もある。以降、沈下防止のための総合的研究と、その成果に基づく揚水規制などの対策が施された結果、1980年代からは鎮静化している。なお、揚水規制の結果、地下水位が上昇し、逆に隆起した場所（数cm程度）もある（図-4.3）。揚水規制は、工業用水法による地域指定、愛知県や名古屋市の条例による一般家庭を除いた全用途に及んでいる。地盤沈下は調査・解析・対策などを統一的に行う必要があり、東海三県と名古屋市および経済産業省・国土交通省・農林水産省の関係部局が参加して「東海三県地盤調査会」が組織され、「濃尾平野地盤沈下防止等対策要綱」も策定されている。

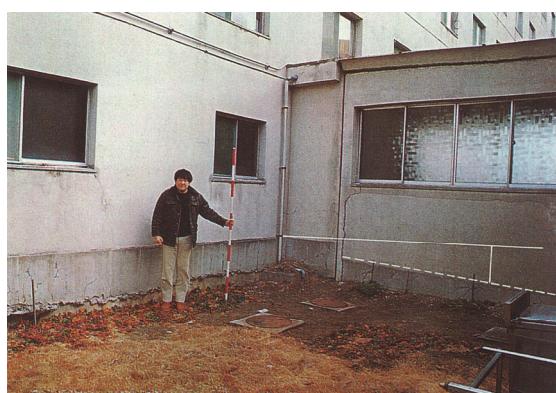
図-4.4 異種基礎での不等沈下<sup>3)</sup>

洪積層に基礎(第一礫層に達する)を持つ5階建て建物と、基礎の無い平屋建物との接合部の不等沈下(0.5~0.6mに達する)

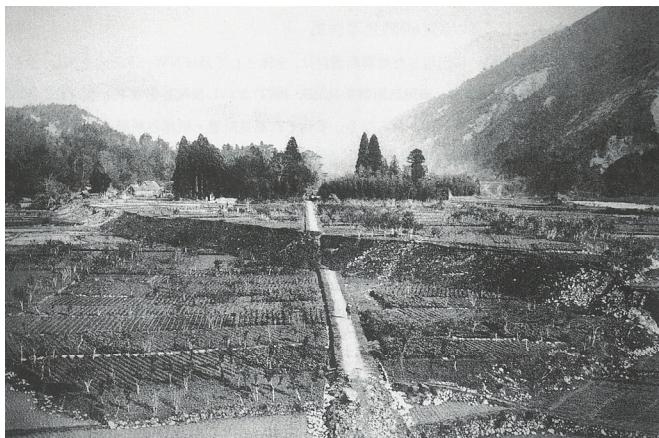
図-4.5 根尾谷断層<sup>4)</sup>

震央は岐阜県大野郡根尾村付近である。地震に伴い北西-南東方向の長さ80kmに及ぶ根尾谷地震断層が現れた(図-4.5)。断層は最大落差6m、水平変位8mであった。この断層から分岐した岐阜-名古屋線、北方一万場線、穂積-木曽川河口線等の南北系断層が推定されている。県下の被害は上記の変動線に沿う地域に多く、液状化現象が濃尾平野各地に見られた(被害状況は地質編図-12.2を参照)。

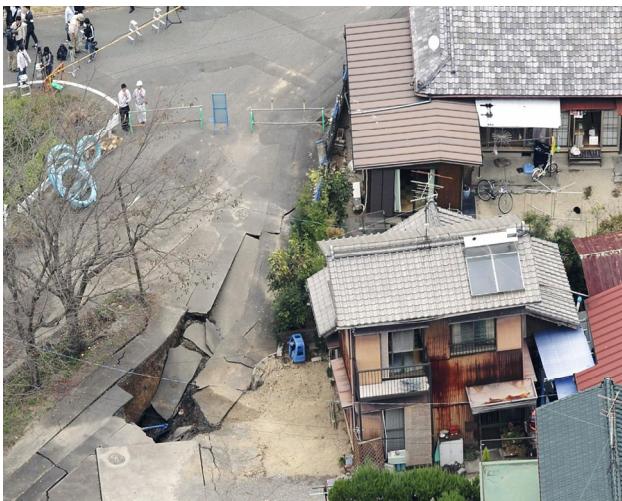
図-4.6 岐阜県御嵩町の陥没の状況<sup>6)</sup>

嵩町顔戸の民家周辺で、約3,000平方メートルの大規模な陥没が発生し、民家が傾斜し、ブロック塀の一部が破損した事故が記憶に新しい（図-4.6）。

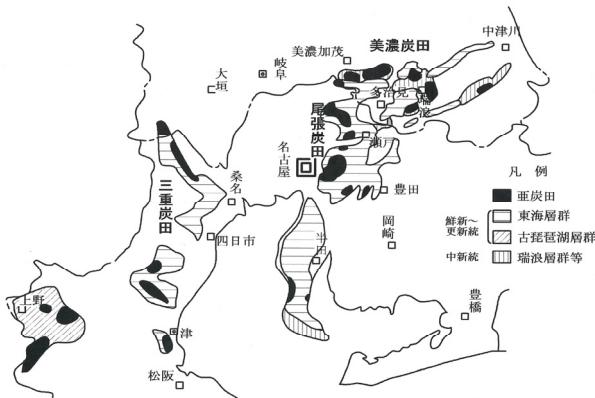
図-4.7 東海地方亜炭田分布図<sup>7)</sup>

亜炭鉱山は名古屋をとりまく丘陵地や岐阜県可児市～可児郡御嵩町に集中しており、採掘時は生活との関係は少なかった場所に多く立地していたが、近年の都市化により良好な生活の場として脚光を浴びて発展した地域である（図-4.7）。

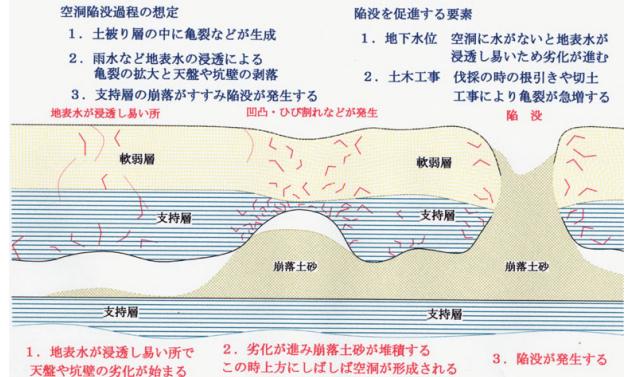
図-4.8 空洞による陥没過程の模式図<sup>8)</sup>

亜炭は燃料としては低級なものであるが、採掘場所が都市部に近く運搬が便利な点や、亜炭層の深度が比較的浅く採掘が容易であった点などから、小規模な組織で広い範囲で採掘された。近年の開発に伴いこの容易さが地表の陥没（浅所陥没）発生の原因となっている（図-4.8）。

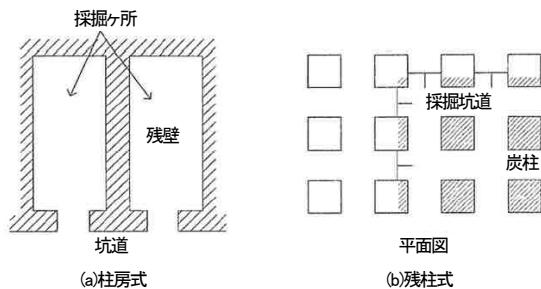
図-4.9 亜炭の採掘方法<sup>7)</sup>

一般に、石炭の採掘は大規模に行われる事が多かったため、坑道の補強等が十分になされていたが、亜炭採掘は小規模な採掘のために、十分な採掘坑道の補強がなされなかった。東海地方では、亜炭は図-4.9に示すような柱房式または残柱式による採掘が行われていた。図-4.10は1984年（昭和59年）から2003年（平成15年）までの東海三県における空洞等によると思われる陥没事故の発生状況をまとめたものであるが、発生件数は漸減傾向を示すものの依然として継続しており、当該地での開発には十分な空洞調査（非破壊で迅

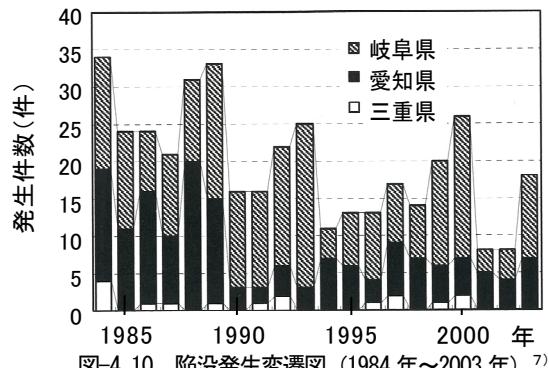
図-4.10 陥没発生変遷図（1984年～2003年）<sup>7)</sup>
