横坑内ボーリング作業の安全管理

(株)アサノ大成基礎エンジニアリング ○斎藤倫久, 廣瀬義純

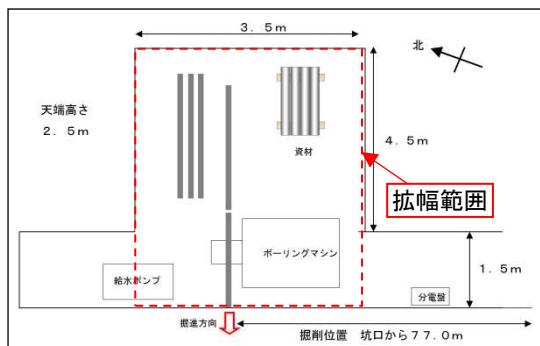
図-1 ボーリング作業箇所(拡幅後)の概略図

今回の調査では、2本の横坑（昭和60年と平成10年施工）の内部で、長さ70mの水平ボーリングを行った。作業に最低限必要となる空間は、横坑掘削の専門業者に委託して、ボーリング調査前に幅4.5m×3.5m、高さ2.5mの範囲で拡幅工事をして設けた（図-1）。

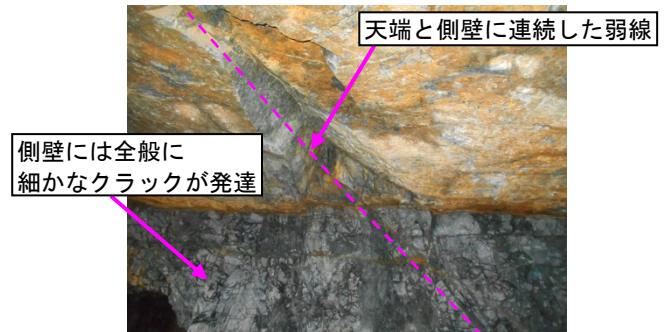
写真-1 ボーリング作業箇所の弱線とクラック

ボーリング作業箇所の岩盤は、天端と側壁に連続した弱線やクラックが発達する亀裂性岩盤であった（写真-1）。これより、地震やボーリングの振動等によって、弱線やクラックの緩みが進行し、落盤・落石事故が発生する可

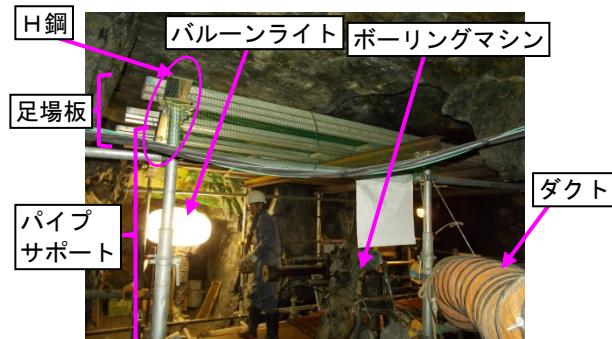
写真-2 ボーリング作業箇所の仮設備状況

- ・H鋼を主材、パイプサポートを柱として支保を組み、アルミ製の足場板を渡して天端を保護した（写真-2）。
- ・横坑は幅1.5mと狭いため、資材は人力運搬可能なものに限定された。H鋼は、想定される落石の最大重量10kNに対し耐久性能を保持できるものとして、100H型（長

さは3.5m) を採用した。H鋼は重量0.6kN程度であり、1本につき2人がかりで運搬した。

- ・パイプサポートは、許容強度(重量)20kNのMB-4型を採用した。H鋼には両端に穴を開け、ボルトを用いてパイプサポートと確実に固定した。現場合わせの工夫として、片側の穴の数はパイプサポートの穴の数(4箇所)よりも多い6箇所とした。支保工の建込み間隔は1.5mとし、パイプサポート同士を単管とクランプで縦横方向に連結し、転倒・倒壊・ねじれを防止した。
- ・足場板の上には5cm四方程度の網目のネットを被せ、拳大の石を受け止められるようにした。
- ・支保工の仮設撤去時は、落石の衝撃を吸収するバックプロテクターを装着して作業を行った。
- ・日々の安全管理として、それぞれの横坑について、各5箇所程度クラックや緩みの定点観測箇所を設け、毎日の作業開始前に目視で観察(一部クラックスケールで計測)し、クラックの変化を点検表に記録した(表-1)。
- ・作業員には、作業中の天端や側壁からの落石の有無を毎日の作業報告時にあわせて報告することの他に、KY用紙にも記録を残すことを指示し実施させた。

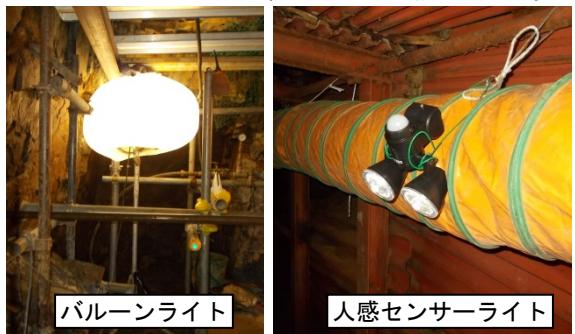
写真-3 現場で使用した照明器具
(左:ボーリング作業箇所、右:通路)

- ・ボーリング作業場の照明器具は、手元が見えて、かつ照明の眩しさで作業に支障がない照度として100ルクスを目安とし、3万ルーメンのバルーンライトを採用した(写真-3:左)。
- ・通路は、歩行中のつまずき・転倒防止に必要な照度として、200ルーメンの乾電池式の人感センサー付きライトを5mおきに設置した(写真-3:右)。
- ・坑口付近は、既設支保工の天端が低く、頭部が接触する危険があるため、点滅灯を設置して視認性を高めた。
- ・連絡手段は、各作業員にトランシーバーを貸与して日常連絡で活用すると共に、非常事態の備えとした。
