## 物理探査による道路盛土と舗装の一体型評価への挑戦

岐阜大学工学部 八嶋 厚・村田 芳信・苅谷 敬三

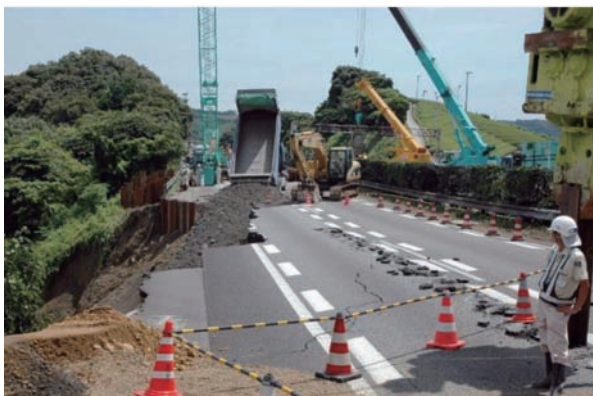
図-1.1 平成21年駿河湾を震源とする地震による東名高速道路の盛土崩壊<sup>1)</sup>

雨や地震のたびに繰返される道路盛土の崩壊。崩壊後の盛土からは、盛土内の水位上昇や盛土材料の劣化がしばしば観察される。大変不思議である。道路盛土の設計には、路体内の地下水位は考慮されていない。つまり、丁寧な密度管理の下で構築され、小段排水溝、縦排水溝などを配し、路体内に水が浸入しない構造となっているはずである。もし路体内に水が侵入しても、即時に排水できる機能をあらかじめ具備しているはずである。しかし、崩壊盛土内には多くの水が存在する。図-1.1を見てみよう。平成21年8月11日に発生した駿河湾を震源とする地震による東名高速道路牧之原SA付近の盛土崩壊状況である<sup>1)</sup>。

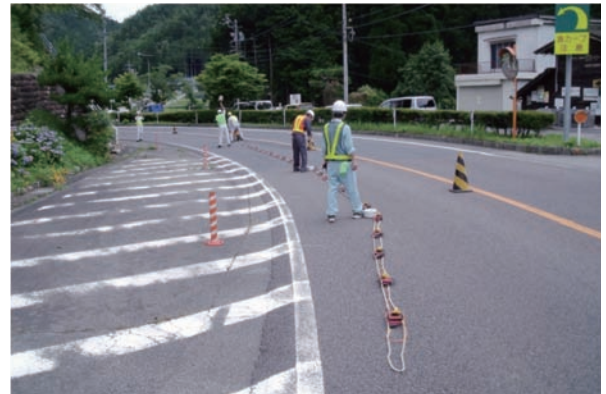
図-2.1 ランドストリーマーによる計測状況

- ①探査時に側方を車が走行すると、その走行ノイズによりS/N比が低下する。
- ②道路の横断勾配やカーブがある場合、牽引したときにランドストリーマーが横方向(内側)に流されてしまい、常に人の手を介在させる必要がある(図2.1)。
- ③一定間隔で探査する必要があるため、事前に路面に計測箇所をマーキングしておく必要がある。
- ④人力による打撃のため、延長が長い場合かなりの労力を必要とする。

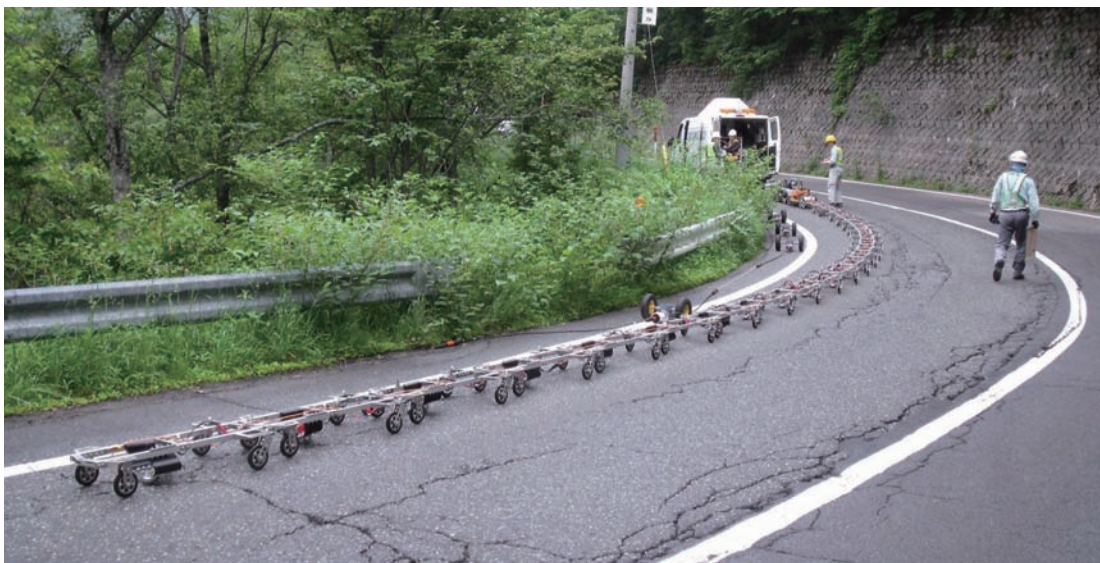
図-2.3 測定台車による牽引状況

地震計を搭載するため長さ1m、地震計を1~4台搭載できる台車を製作した(図-2.2)。地震計の架台には鋼製の車輪と駒座を装着しており、台車とゴム板(t=3mm)で連結されている。台車の前輪は自由操舵輪、後輪は固定輪とした。前後の台車とはピンで接続し、台車間の最大可動角度を10度とした。これにより台車を連結した場合の最小旋回半径は5.7mとなった。また、台車と台車の連結棒(L=1.0m)も製作した。これにより地震計の間隔を25cm, 50cm, 1m, 2mの範囲で設定することができる。これらの工夫により牽引抵抗を小さくし、道路の横断勾配に流されにくく、牽引車の軌跡に良く追従させることが可能となった(図-2.3)。また地震計の駒座により台車を停止させた時に地震計を安定して(ノイズが発生しにくく)静止させることができた。

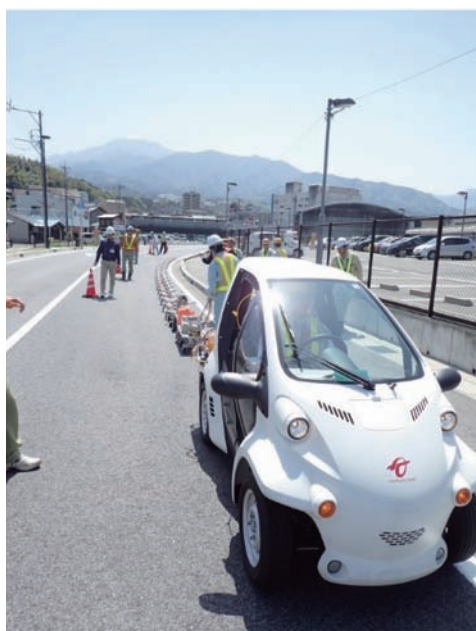
これらの装置を連結し車で牽引する。牽引車にパソコン、データロガーを積載し、車内で計測者が起振機の起動、パソコンによる波形の記録、計測間隔制御装置の操作をワンマンで行うことができる。図-2.7に電気自動車で牽引・探査している状況を示す。探査速度は500m/h以上が可能となった。

図-2.7 電気自動車によるワンマン計測状況

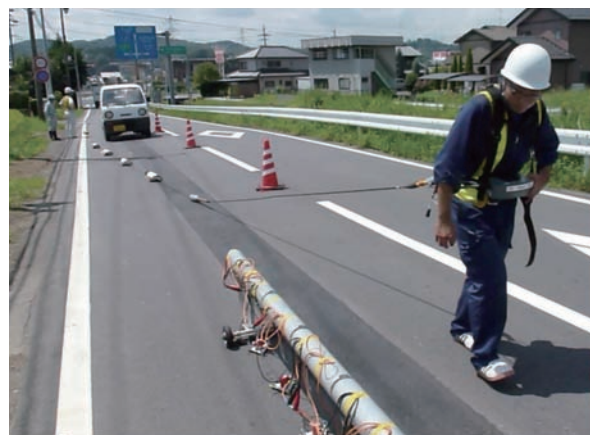
図-2.8 オームマップパー計測状況

道路や堤防などの平面で連続して電気比抵抗を探査する装置として「オームマップパー」がある。これは送信機（トランスミッター）、受信機（レシーバー）、ダイポールケーブル、コントロールボックスを連結させた装置であり、送信機の前後のダイポールケーブルで地表面に交流の電位差を発生させ、受信機の前後のダイポールケーブルで地表面の電位差を検知することにより地盤内の電気比抵抗を探査する装置である（図-2.8）。地盤面での探査の場合はそのまま牽引して探査できるが、舗装された道路面で牽引すると送信機・受信機ともに円筒形のため回転しながら横断勾配の低い方へ流されてしまうため、やはり人の手を介在させる必要がある。そこで送信機・受信機を搭載する台車を製作した（図-2.9）。これにより牽引抵抗は大幅に減少し、横断方向に流されにくくすること

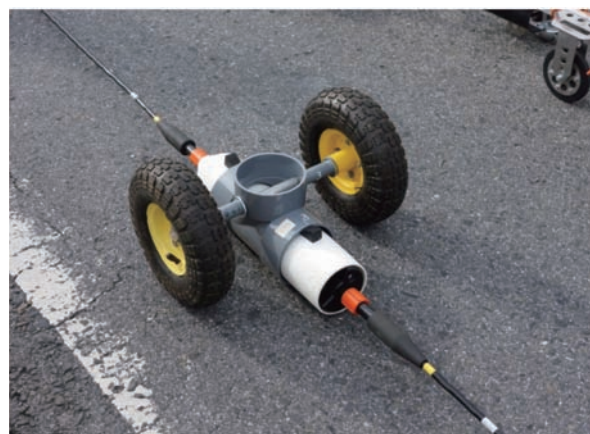
図-2.9 オームマップパー台車

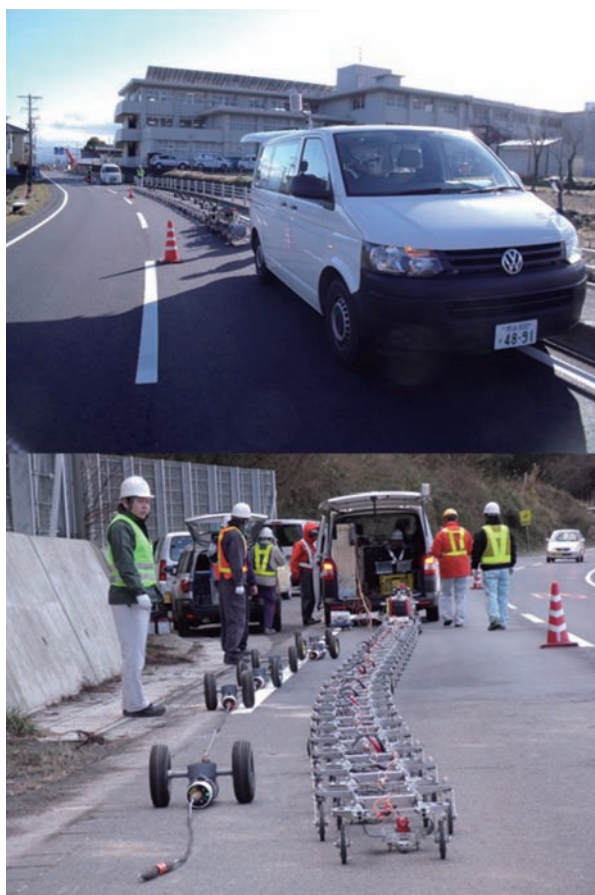
図2.10 FWD試験との同時計測

開発した起振装置は振幅レベルでカケヤの約2倍の表面波を発生させることができるが、それでも供用中の道路の探査においては、測定車線のみを規制して探査を行う場合、側方を通行車両が走行するため走行ノイズが波形のS/N比を低下させてしまう。そこでFWD車の打撃エネルギー（49kN衝撃荷重）を利用し、FWDによる路面のたわみ計測と表面波探査を組み合わせることにより、舗装から地盤までを総合的に評価することを考えた。開発した表面波測定装置をFWD車に連結し、測定装置をFWD車に積載し、一定間隔で移動しながらFWDによる計測と表面波探査を同時に行った（図-2.10）。測定者はFWD車内にて起振装置、計測間隔制御装置、表面波の計測をワンマンで行うことができる。

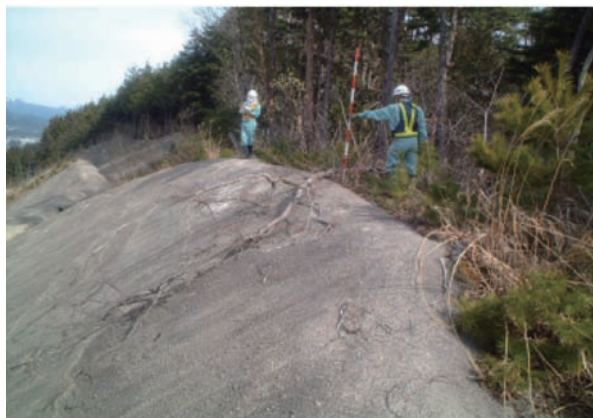
図-4.3.1 切土のり面の点検

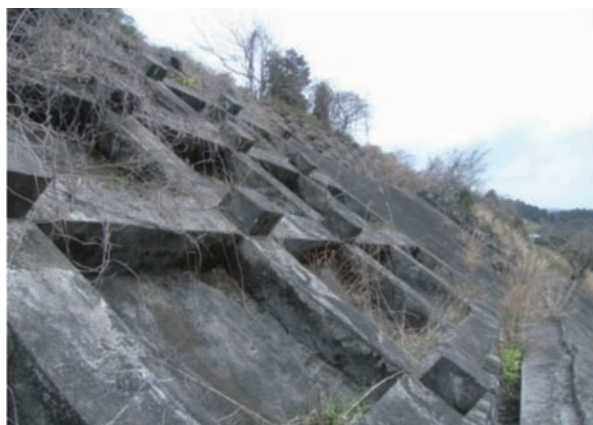
図-4.3.3 付帯施設の例(コンクリート枠)

| 点検箇所 | 点検部位 | 変状の種類 |
|---|---|---|
| 付帯施設<br>(のり面保護施設) | プレキャスト枠・現場打ちコンクリート枠 | ひび割れ・はく離、ゆるみ・はらみ、陥没、排水・湧水 |

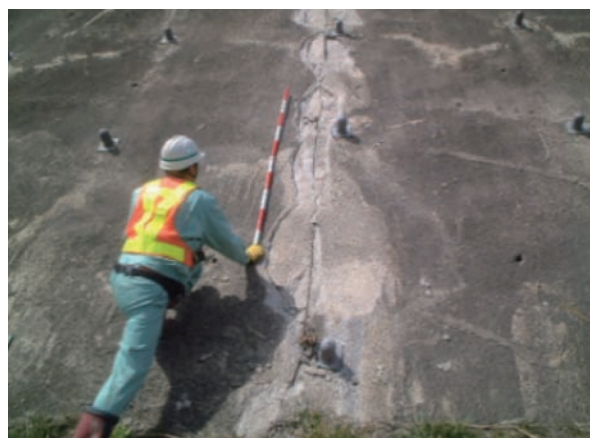
図-4.3.4 付帯施設の例(コンクリート吹付)

| 点検箇所 | 点検部位 | 変状の種類 |
|---|---|---|
| | モルタル吹付・コンクリート吹付 | ひび割れ・はく離、せり出し・はらみ・目地のずれ、空洞、排水・湧水 |

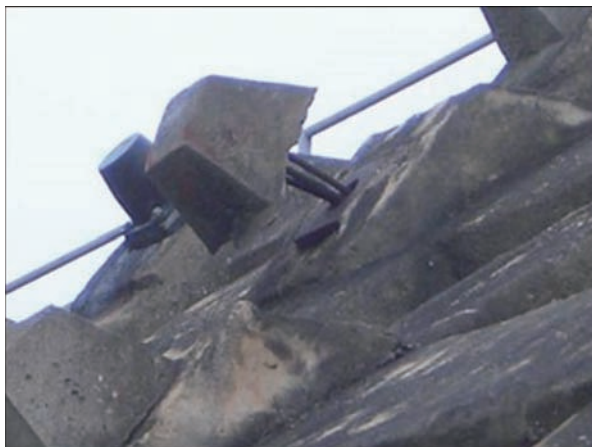
図-5.2 アンカー頭部の飛び出し

グラウンドアンカー工法(以下、「アンカー工」という。)は、引張り力を伝達する部材(以下、「テンドン」という。)を土中に設置し、不安定な土塊を押さえることによって斜面を安定させる工法である(図-5.1)。テendonは一般的に鋼材が使用されており大きな引張り力を加えているため、鋼材が腐食等により破断すれば頭部の飛び出し(図

-5.2)や斜面の不安定化など、安全上重大な事象につながる可能性がある。そのため継続的に維持管理を行い、その機能を維持していくことが重要である。

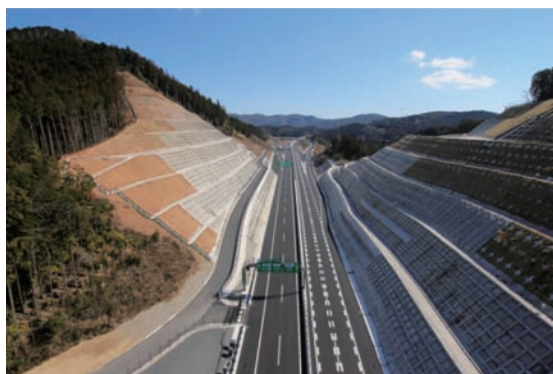
図-6.2.1 新東名高速道路の切土のり面

平成28年2月に開通した新東名高速道路の浜松いなさジャンクション(JCT)から豊田東JCTの間(約55km)は山地を通過しているため、大規模な切土のり面が多数存在し(図-6.2.1)、建設段階において地すべりの兆候が

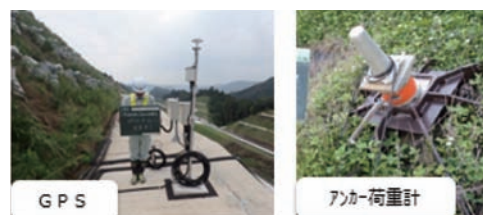
図-6.2.2 観測機器の例

主な計測機器はGPS:31箇所、孔内傾斜計:41箇所、アンカー荷重計:198箇所、自記水位計:15箇所である。GPS等の地表面変動、孔内傾斜計のすべり面変動及びアンカー荷重の変化については、管理基準値を設けて監視を行っており、閾値を超過するとアラーム警告が発せ

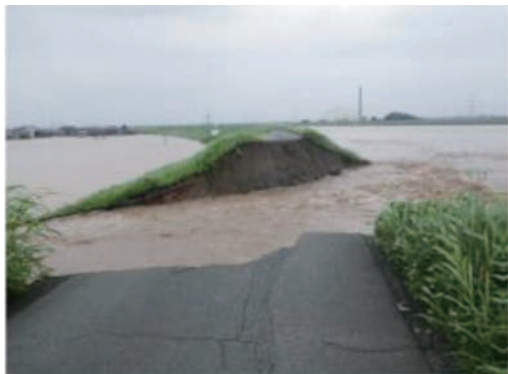
写真-1 矢部川で発生した越水なき破堤<sup>1)</sup>

平成24年7月九州北部豪雨によって、矢部川堤防が破堤した(写真-1)<sup>1)</sup>。計画高水位を長時間超えていたとはいえ、直轄河川で発生した越流なき堤防決壊のインパクトは当時絶大であった。河川堤防が破堤する原因には越流、侵食、浸透の3つが挙げられるが、大部分の破堤は越流によるものであり、ましてや堤防の弱部となる樋門などの構造物がない土堤部分だけでは、越流なしで破堤にまでは至るまいというのが、おそらく筆者を含めての共通認識だったのではないだろうか。しかし、矢部川の破堤は、その認識を改めるに余りある事例であった。その後も、直轄河川ではないとしても、平成27年9月関東・東北豪雨で宮城県の渋井川堤防が、平成28年台風10号では青森県の二ツ森川堤防が、浸透のみによって越流なき破堤をしている。また、破堤に至らないまでも、平成25年には直轄河川の梯(かけはし)川と子吉川で、河川水の浸透によって大きな法すべり崩壊の変状を起こしている<sup>2)</sup>。

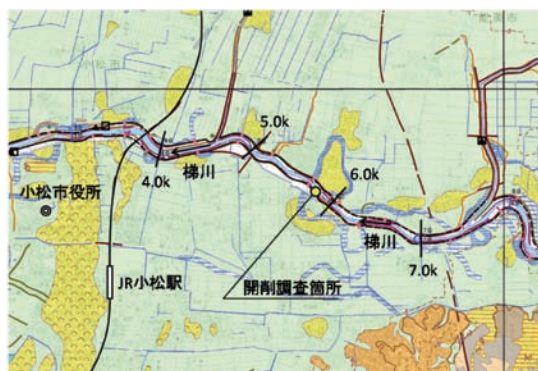
図-9 開削調査箇所周辺の微地形  
(地理院地図 治水地形分類図)

開削調査実施箇所は、梯川本川左岸5.8k付近で、かつては川が大きく蛇行していた箇所である。図-9に開削調査箇所周辺の治水地形分類図を示す。開削調査箇所の右岸側に蛇行する旧河道が、明治時代の「川切り」前の河道である。したがって、開削堤防(引堤で撤去した旧堤)の築堤履歴としては少なくとも、「川切り」の際に発生する

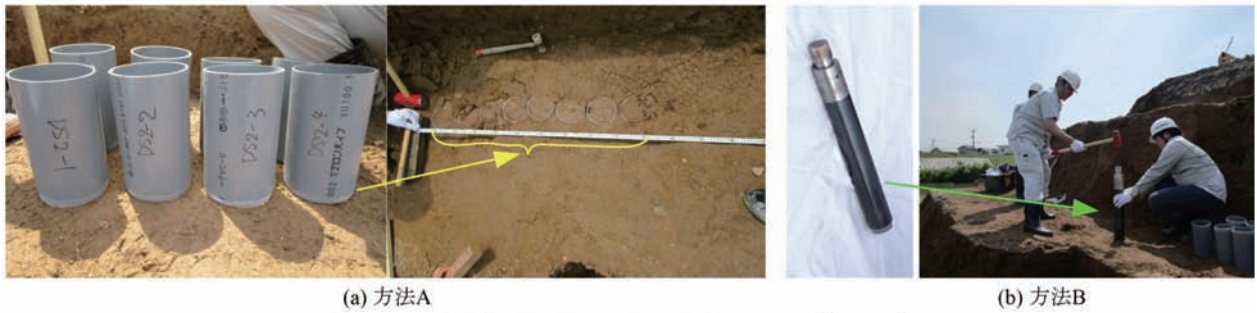
写真-3 3堤体地盤採用に開発した簡易サンプリング法

写真-3に示す2種類の簡易サンプリング方法<sup>9)</sup>を用いて、図-11に示す位置において乱れない試料を採取した。方法Aは、短管太径の塩ビ管をそのまま堤体に打ち込む方法である。方法Bは、長管細径の塩ビ管を内管とする特製の2重管サンプラーを打ち込む方法である。開削堤防の各段において、方法Aにより三軸試験および室内透水試験のための約10本、方法Bにより三軸試験用に4本前後採取した。ただし、第三段目の平場（CとDの間）では、堤体の中央と川表側で異なる土質材料が見られたため、川表側でさらに1セットのサンプリングを行った。

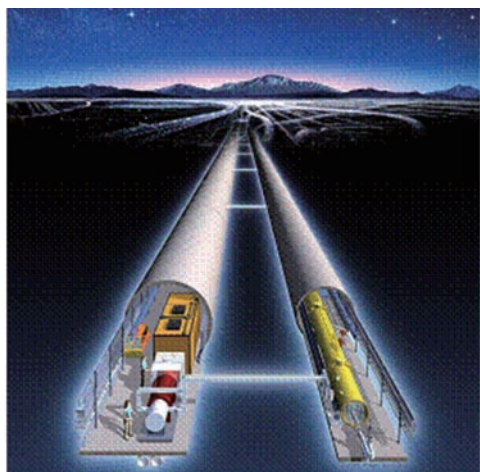
図-1.1 リニアコライダーの構想図<sup>1)</sup>

トンネルは、人、車、電車などによる移動、水やガスなどの供給、各種ケーブル類の配線など、インフラに利用されることが多い。これ以外にも、図-1.1のような実験施設<sup>1)</sup>としての利用が計画されたり、写真-1.1に示すようにワインの貯蔵庫<sup>2)</sup>として利用されることもある。

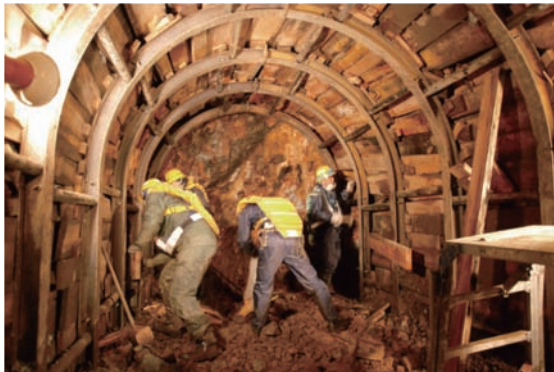
写真-1.3.1 矢板工法のトンネル例⑥

写真-1.3.1に、矢板工法によるトンネルの施工状況の一例<sup>6)</sup>を示す。矢板工法によるトンネルでは、その施工の特性上、覆工背面に空洞が生じやすい。また、当時の覆工は、側壁部とアーチ部を分割して施工していたため、両者の境界部分是不連続の目地となっている。このため、その部分にモルタル等を塗布することもあった。現在、これらが矢板工法の構造的な弱点となり、背面空洞に起因する構造的不安定化、あるいは目地部モルタルの劣化による剥落等が顕在化している。

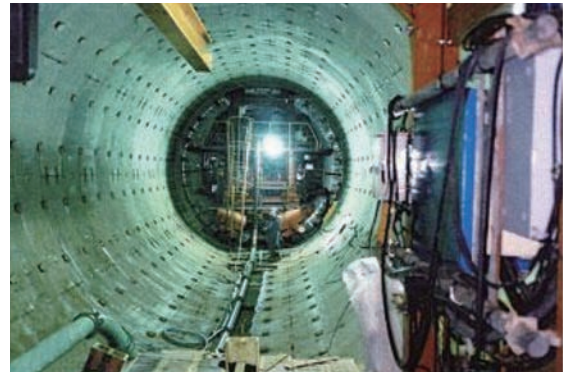
写真-1.3.3 シールド工法のトンネル例⑧

写真-1.3.3に、シールド工法によるトンネルの施工状況の一例<sup>8)</sup>を示す。シールド工法は、切羽安定機構の違いにより、開放型シールド、密閉型シールド(泥水圧式シールド、土圧式シールド)の各種の工法で施工されているが、工法の違いでトンネル構造が変化することはない。

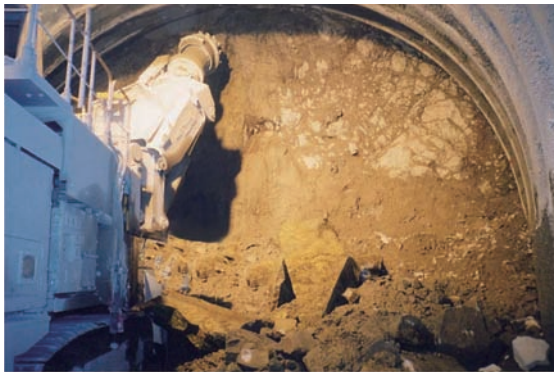
写真-1.3.2 NATMのトンネル例⑦

写真-1.3.2に、NATMによるトンネルの施工状況の一例<sup>7)</sup>を示す。NATMは、矢板工法と比較すると、背面空洞が生じにくい、覆工背面の防水シートにより漏水が生じにくい、全断面覆工がほとんどでありアーチ部と側壁部の不連続面がない、という特長を有する。

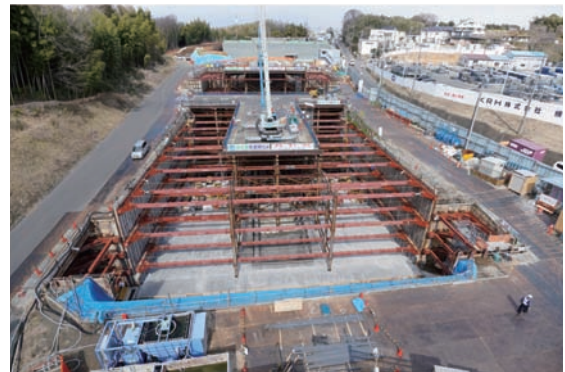
写真-1.3.4 開削工法のトンネル例⑨

写真-1.3.4に、開削工法によるトンネルの施工状況の一例<sup>9)</sup>を示す。開削トンネルの断面形状は基本的に矩形であり、埋め戻し後の土水圧に耐えられるように鉄筋コンクリート構造となっている。また、NATMやシールド工法により構築されたトンネル内壁部の構造体は「覆工」と呼ぶのに対し、開削工法によるトンネルでは当該構造体を「躯体(くたい)」と呼ぶのが一般的である。

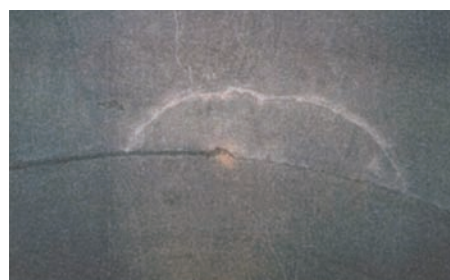
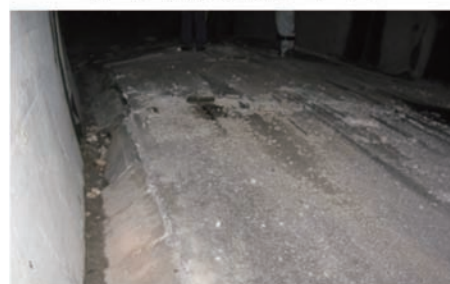
写真-1.4 トンネルの変状例<sup>11)</sup>

(a) 天端付近の半月状のひび割れ

(b) はく離した補修モルタル

(c) 路盤隆起

表-1.4.1は、トンネル変状を整理・分類した一例<sup>10)</sup>である。同表に示されるように、トンネルの変状には様々なものがある。写真-1.4は、トンネル変状の一例である<sup>11)</sup>。

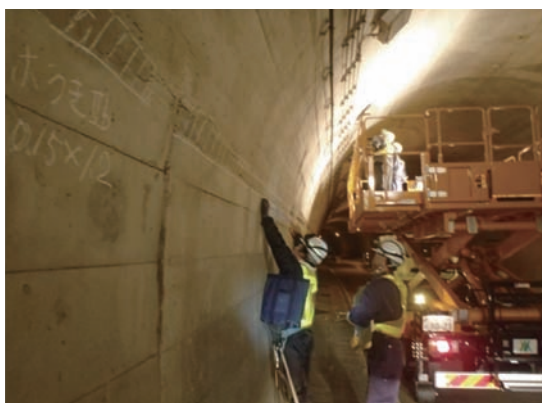
写真-2.2.1 近接目視<sup>13)</sup>

道路トンネルでは、5年に1回の頻度で定期点検を行うことが要領<sup>11)</sup>に定められている。点検の方法は、近接目視、打音検査、触診を中心としており、具体的には表-2.2.2のような手法による<sup>12)</sup>。これらの点検手法は、写真-2.2.1～写真-2.2.3に示す<sup>13)</sup>ように人力作業が主体であり、苦渋作業を伴うのが現状である。
