平成22年度 現場見学会報告

～現場見学会に参加して～

2. 飛騨トンネル

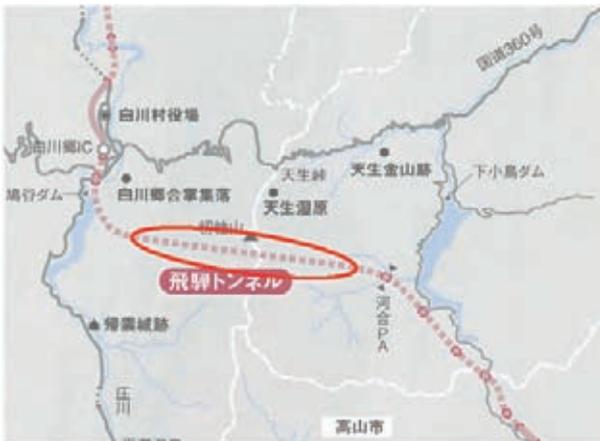
飛騨トンネルは、飛騨清見IC～白川郷IC間を通る全長10.7kmの長大トンネルである(図-1)。

図-1 飛騨トンネルのルート

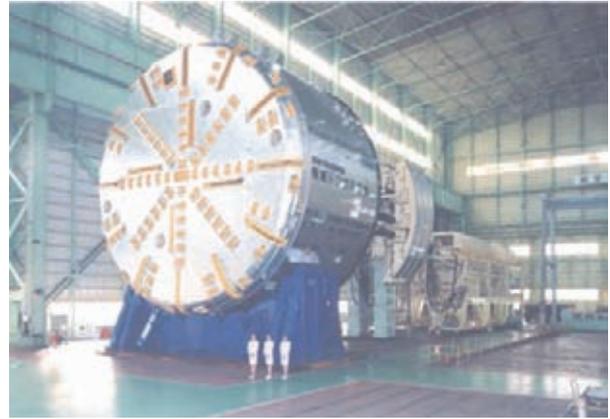
飛騨トンネルで注目すべきことは、日本初の大断面TBM(トンネル・ボーリング・マシン)が採用されたことである(写真-1)。大きさは世界最大級の直径約13mで、一般的なビルでいう4階建てに相当する。

写真-1 本坑用TBM「夢天生2000」

地質が複雑な日本ではTBMの適用が難しく、実際に苦い経験が多い。飛騨トンネルにおいて事前調査(地質調査等)ではTBMに不利な条件はあまり出てこなかったことや「新技術への挑戦がしたい」という技術者の声から採用に至った。まさに「夢」「挑戦」が込められたプロジェクトであったことをこの講演を通して初めて知った。

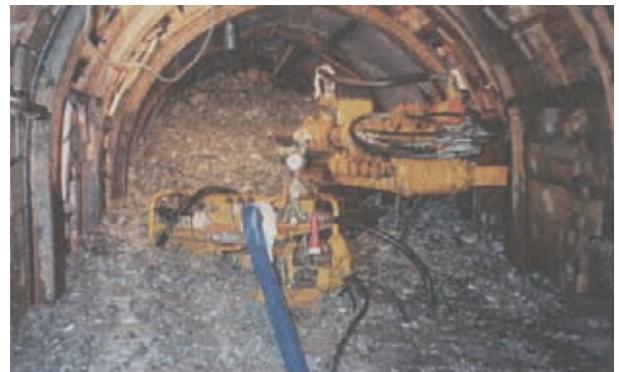
TBMによる掘削は白川側より行ったが、その矢先、不良地山帯に遭遇した。不良地山帯は1.7kmに及び、先進坑TBMの掘削を全く許さなかった。「熱水変質」という作用をうけていた地層であったために、水を含むと途端に崩れ出してしまう(写真-2)。結局、この不良地山帯を抜けるまではNATM工法に切り替えて作業を行った。1.7kmを掘削するのに費やした年月は約4年である。

写真-2 切羽の崩壊

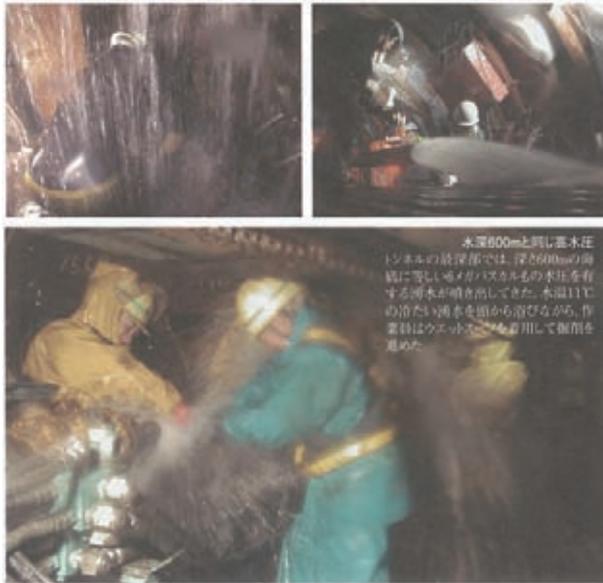
大量湧水帯では、トンネル工事においては1t/minの湧水量でも多いといわれている中で、飛騨トンネルでは最大70t/minを記録した。

水抜きボーリングを先行することでTBMへの負担を減

らすことに成功したが、水深600mに等しい6MPaの水圧も記録した(写真-3)。これらの天文学的(?)数字を体感するために、動画を見せて頂いたが、開いた口が塞がらなかった。

写真-3 高圧・大量湧水

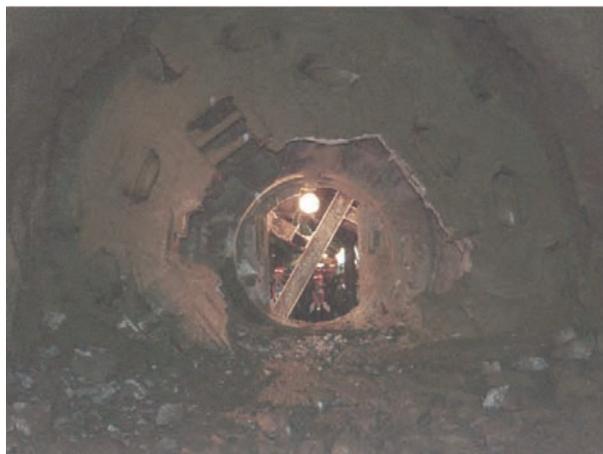
高圧湧水帯では、粘土化した岩(断層)が、1000mの土被りにより押し出され、先進坑TBMを拘束した。TBMは再起不能となり、NATM工法による迎え掘りで貫通した(写真-4)。

写真-4 先進坑TBM貫通

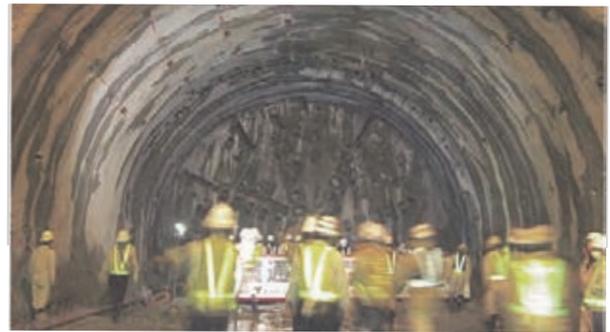
本坑TBMは、先進坑TBMの状況から計画を変更し、白川側坑口から約3kmまでをNATM工法とし、その後TBMで掘削を行った。また、河合側からもNATM工法で迎え掘りを行い、奇しくも先進坑TBMと同じ場所で土圧により再起不能となった(写真-5)。先進坑、本坑TBMは今でも支保工の一部として同じ場所で飛騨トンネルに眠っている。

写真-5 本坑TBM貫通

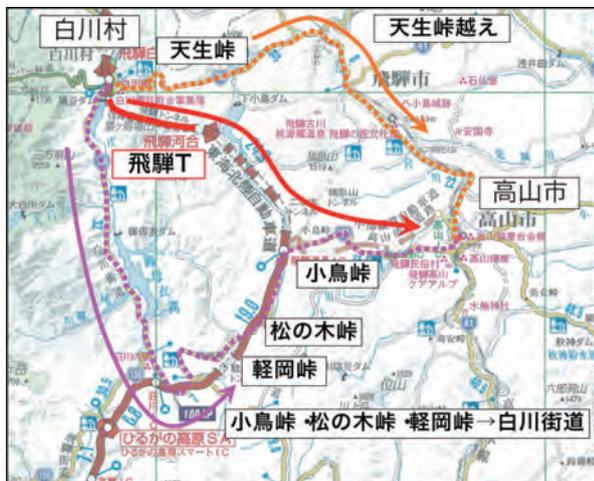
飛騨トンネルは平成9年に着工し、平成20年に供用された東海北陸自動車道の全長10.7kmのトンネルです。このトンネルの完成により東海地域と北陸地域が高速道路で繋がっただけでなく高山市・白川村の冬季の交通網も大きく改善されました。特に冬季に天生峠越えや小鳥峠・松の木峠ルートを経由せずに両地域の往来ができることはこの地域への大きな貢献といえます(図-1参照)。

図-1 飛騨トンネル周辺の交通網

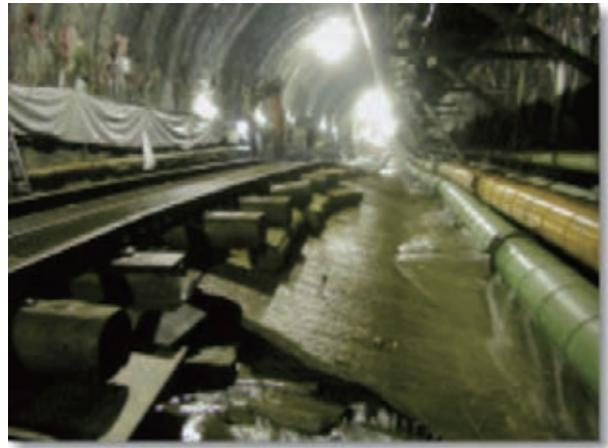
寺田氏は現場写真やデータなど準備されており、資材運搬用に敷設したレールが盤ぶくれにより変状した事例(写真-1参照)、不良地山対策として実施した本坑上半

写真-1 盤ぶくれ状況(NEXCO中日本HPより転載)

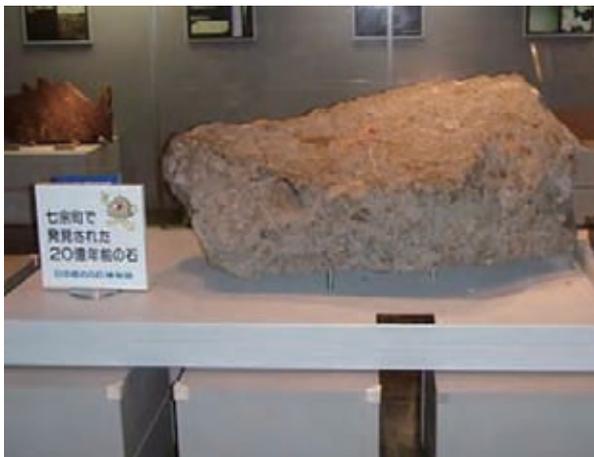
この博物館は、岐阜県加茂郡七宗町にあります。近くの飛騨川河床に露出する上麻生礫岩(美濃帯)に含まれる花崗質片麻岩礫が、日本最古であることになみ設立されました。CHIME法と言われる独自の年代測定法を開発した名古屋大学年代測定センターのHPによれば、この礫は20.5億年の年齢を持つ日本最古の礫だそうです。また、この礫に含まれるジルコンには更に古い30.5億年・35.6億年の年齢を持つものがあるようで、この花崗質片麻岩礫がマグマから固結する時に周囲の岩石から取り込んだとの記述があります。

写真-2 日本最古の石(日本最古の石博物館HPより転載)

また、別の資料によるとこの礫は当初飛騨片麻岩と思われていたが、20.5億年と言う年齢は古すぎるため、見直したところ、良く似た花崗片麻岩が韓国東部の三陟市(延坪島から見て朝鮮半島の反対側付近)近くにあるようです。博物館には岩石や化石なども展示されていますが、この三陟市付近の地質図も展示されており、興味深い展示となっています。
